PLACA  
TGC0C71

MODELO  
TRITON HPES AT4

VISTORIA  
HPE AUTOS - VISTORIA VEICULAR

CLIENTE  
HPE AUTOMOTORES DO BRASIL LTDA

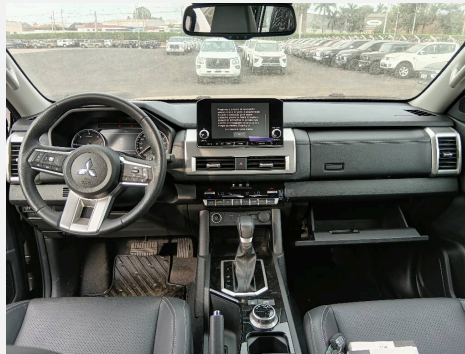
PAINEL DE INSTRUMENTO (FOTO COLETADA DO BANCO TRASEIRO)

OBSERVAÇÃO: POSSUI MANUAIS, CHAVE PRINCIPAL E CHAVE RESERVA, LUZ DE INJEÇÃO ACESA NO PAINEL.

Luz da injeção acesa no painel.

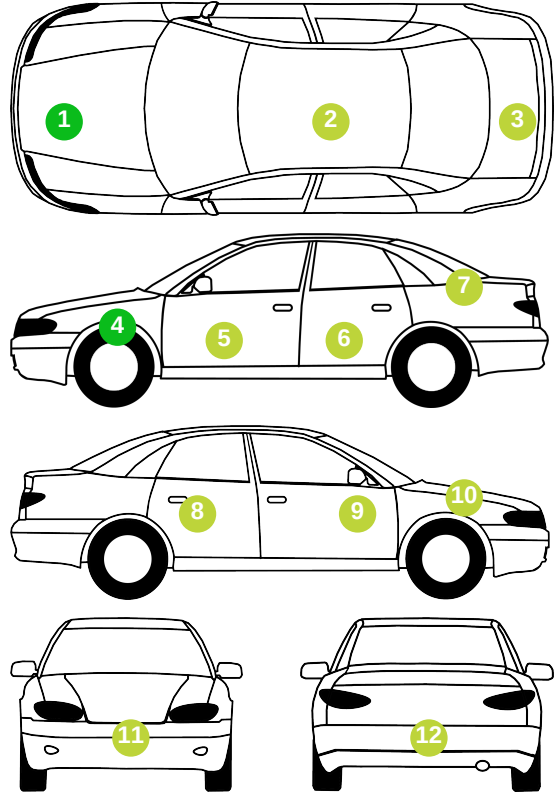
- 1 CAPÔ: OK
- 2 TETO PINTURA: PEQUENOS RISCOS/AMASSADO
- 3 TAMPA DO PORTA MALAS: PEQUENOS RISCOS/AMASSADO
- 4 PARALAMA DIANTEIRO ESQUERDO: OK
- 5 PORTA DIANTEIRA ESQUERDA: PEQUENOS RISCOS/AMASSADO
- 6 PORTA TRASEIRA ESQUERDA: PEQUENOS RISCOS/AMASSADO
- 7 LATERAL TRASEIRA ESQUERDA: PEQUENOS RISCOS/AMASSADO
- 8 PORTA TRASEIRA DIREITA: PEQUENOS RISCOS/AMASSADO
- 9 PORTA DIANTEIRA DIREITA: PEQUENOS RISCOS/AMASSADO
- 10 PARA-LAMA DIANTEIRO DIREITO: PEQUENOS RISCOS/AMASSADO
- 11 PARA-CHOQUE DIANTEIRO: PEQUENOS RISCOS/AMASSADO
- 12 PARA-CHOQUE TRASEIRO: PEQUENOS RISCOS/AMASSADO

OBSERVAÇÃO:  
PINTURA COM APONTAMENTOS.
