## LAUDO CAUTELAR VEICULAR - PEQUENO PORTE

| Marca/Modelo: | BMW/X1 S20I ACTIVEFLEX | | |

## Conclusão do Laudo: VEÍCULO APROVADO COM OBSERVAÇÕES

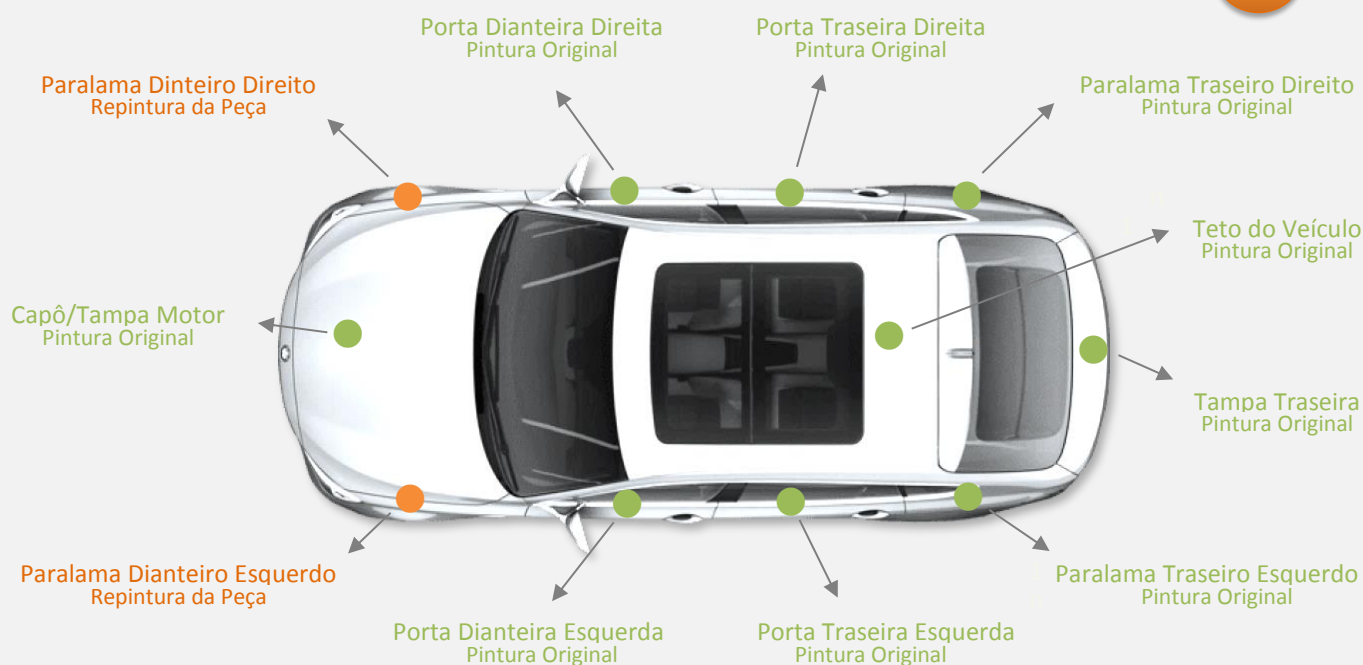
## Detalhe do Teste de Pintura

Observações: VEÍCULO POSSUI REPINTURA NOS PARALAMAS DIANTEIROS.

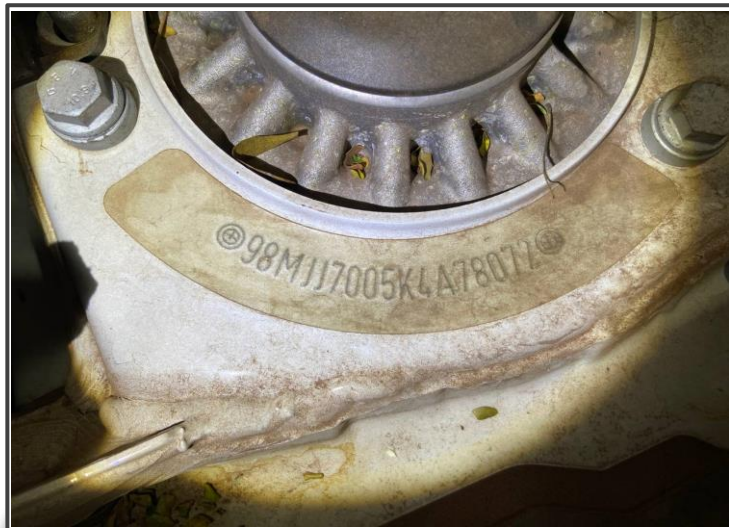
Macro Foto Nº Chassi: **98MJJ7005K4A78072**

- ✓ NÃO Apresentava Indícios Evidentes de Adulteração (Chassi ORIGINAL).
- ✓ Efetuada a Pesquisa da Ficha de Montagem do Veículo; Constata-se que o Chassi era Original de Fábrica.

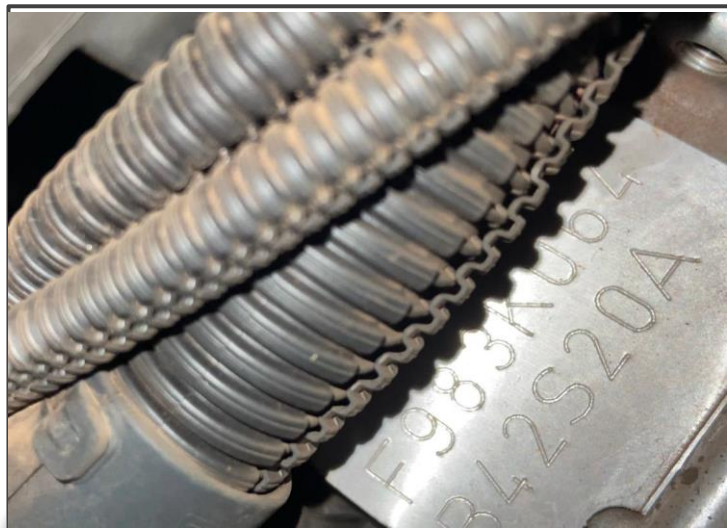
Foto do Número do Motor: **F983K064**

- ✓ NÃO Apresentava Indícios Evidentes de Adulteração.
- ✓ Motor em Conformidade com a BIN (Base de Identificação Nacional).

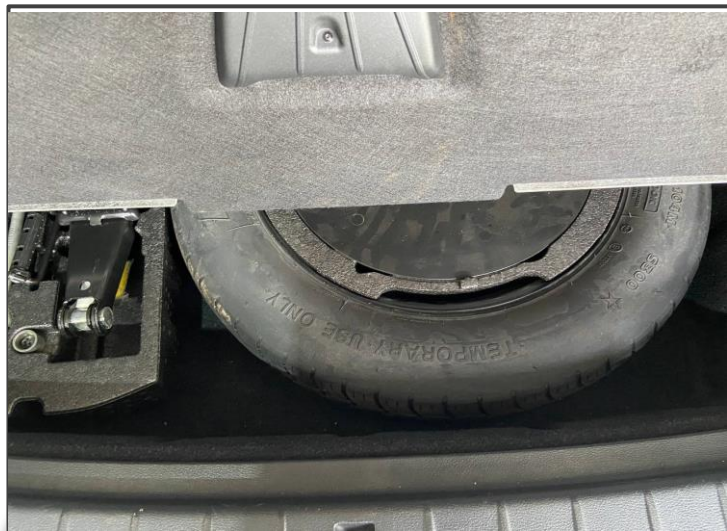
Itens Obrigatórios: Equipamentos Obrigatórios OK

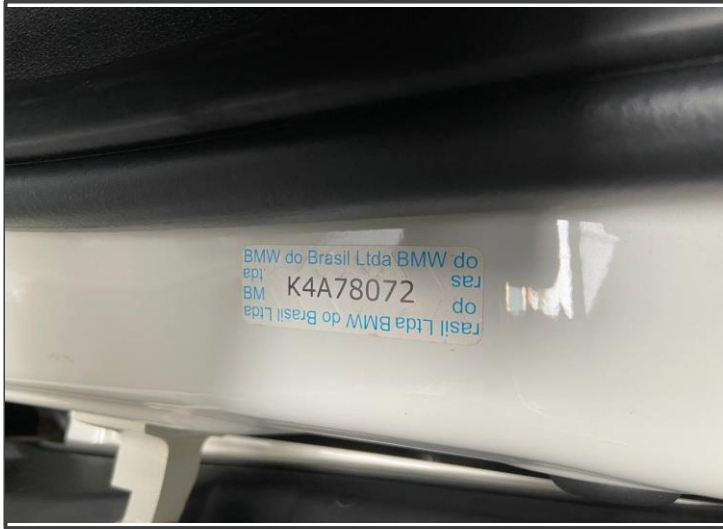
➔ Etiqueta Obrigatória da Coluna da Porta

Coluna da Porta: ✓ Etiqueta Original. Compartimento do Motor: ✓ Etiqueta Original.

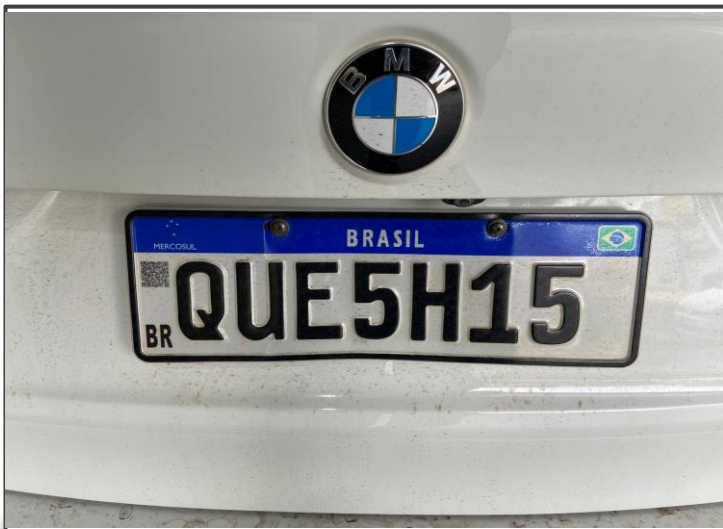
➔ Macro Foto do QR Code/Lacre da Placa

CRCode: Não Violado Placa: Mercosul
