Vistoria - 244119

22/05/2026

| Situação do Veículo:<br>CIRCULACAO | Situação Chassi:<br>NORMAL | Chassi:<br>988675118NKL77912 | Marca/Modelo:<br>JEEP COMPASS TRAIL TD | Motor:<br>463495081029917 | Cor:<br>CINZA | Cambio:<br>***** |

**Vistoria de Veículo**

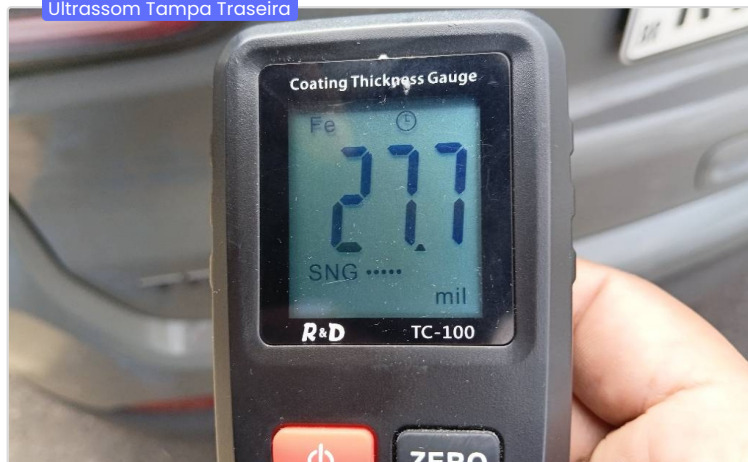
Ultrassom Tampa Traseira

| | Item | Status |
|---|---|---|
| 14 | Tampa Traseira | Recuperado |

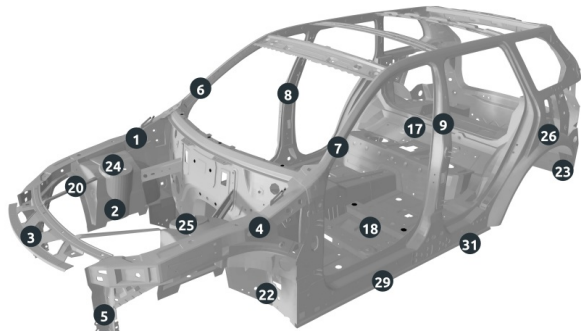
**Avaliação Estrutural**

Apontamento de estrutura.

| Item | Status |
|---|---|
| 13 Painel Traseiro | Substituido |

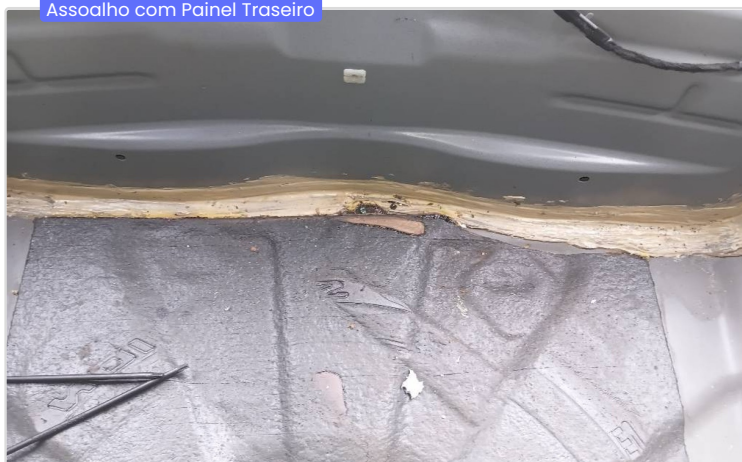
**Assolho com Painel Traseiro**

**Restrições:** ALIENACAO FIDUCIARIA, ALIENACAO FIDUCIARIA, ALIENACAO FIDUCIARIA  
**Débitos:** Nada consta  
**Estrutura: Painel Traseiro:** substituído  
**Divergência n° Motor:** Nada Consta
