Vistoria - 243222

19/05/2026

PLACA: PVL0410

| Situação do Veículo:<br>CIRCULACAO | Situação Chassi:<br>NORMAL | Chassi:<br>93XXTGA2WFCE15885 | Marca/Modelo:<br>MITSUBISHI ASX 20 CVT | Motor:<br>4B11BAB6174 | Cor:<br>PRATA | Cambio:<br>***** | | |

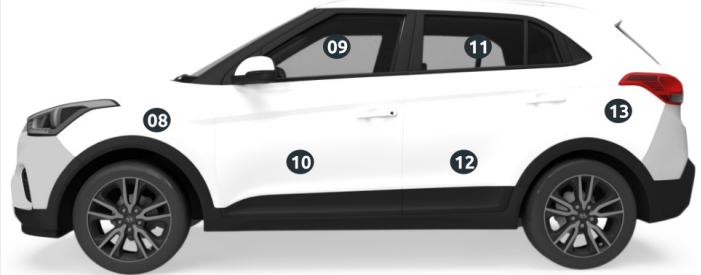
Visão Esquerda

| Item | Status |
|---|---|
| 10 Porta Motorista | Recuperado |
| 12 Porta Traseira / E | Avariado |

| Item | Status |
|---|---|
| 13 Paralama Traseiro / E | Recuperado |

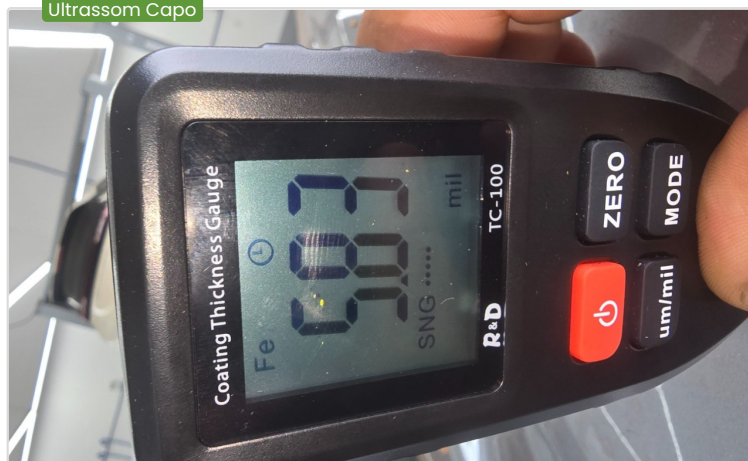
Ultrassom Capô

| Item | Status |
|---|---|
| 7 Capô | Nada Consta |

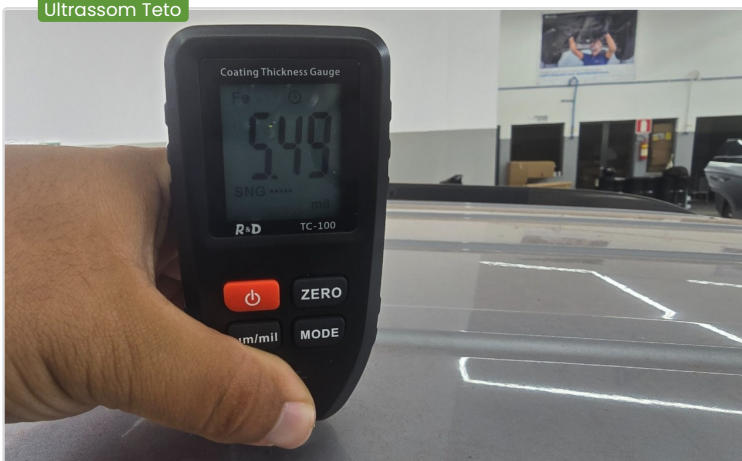
Ultrassom Teto

| Item | Status |
|---|---|
| 3 Teto | Nada Consta |

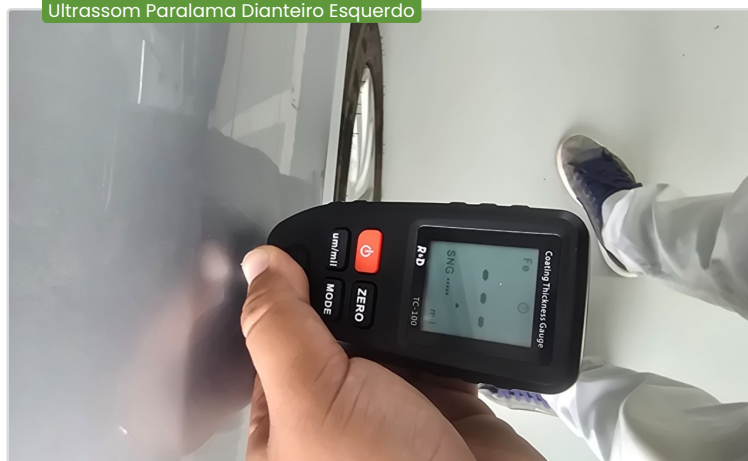
Ultrassom Paralamas Dianteiro Esquerdo

| Item | Status |
|---|---|
| 8 Paralama Esquerdo | Nada Consta |

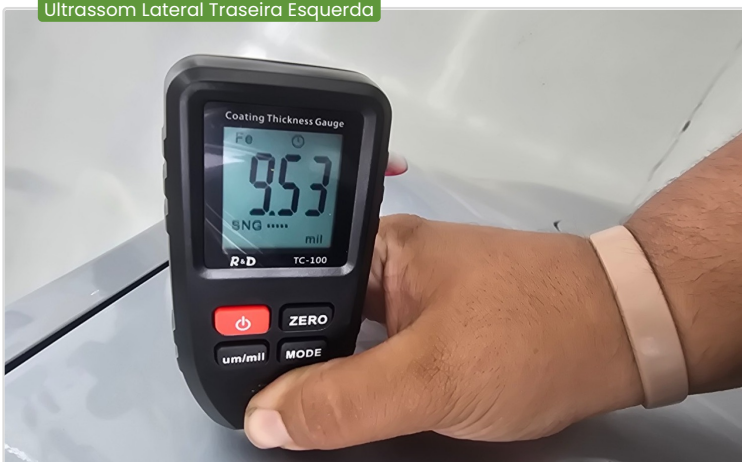
Ultrassom Lateral Traseira Esquerda

LATERAL TRASEIRA ESQUERDA , E TRAVESSA DE REFORÇO TRASEIRA ESQUERDA TROCADA APENAS PARTE EXTERNA PARTE INTERNA INTACTA.

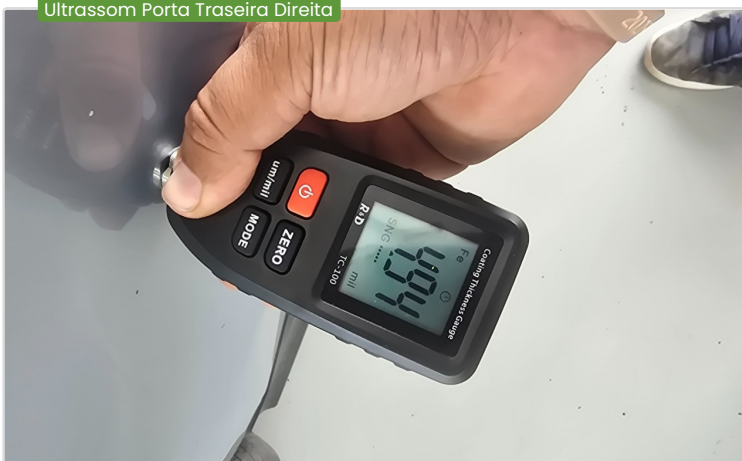
Ultrassom Porta Traseira Direita

| Item | Status |
|---|---|
| 17 Porta Traseira /D | Nada Consta |

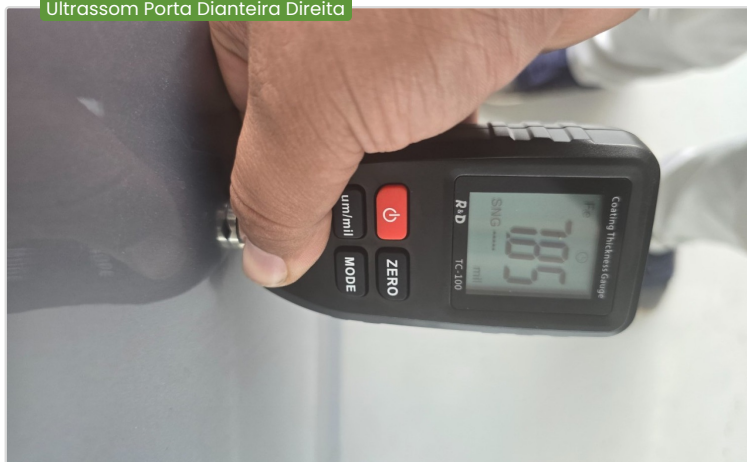
Ultrassom Porta Dianteira Direita

| Item | Status |
|---|---|
| 19 Porta Passageiro /D | Repintura |

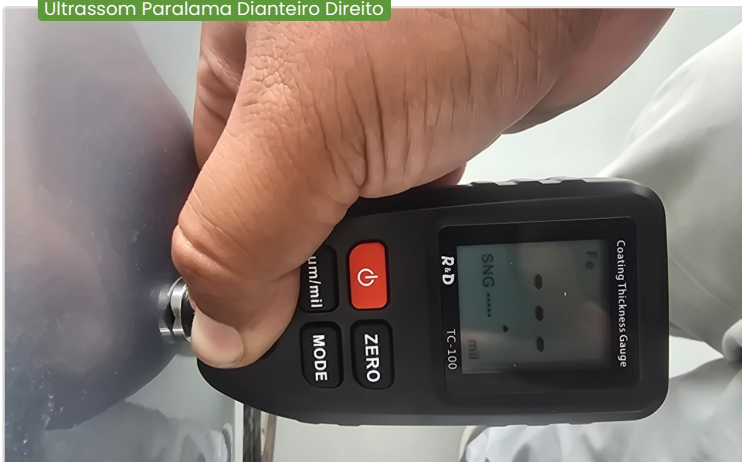
Ultrassom Paralamas Dianteiro Direito

| Item | Status |
|---|---|
| 20 Paralama Direito | Nada Consta |

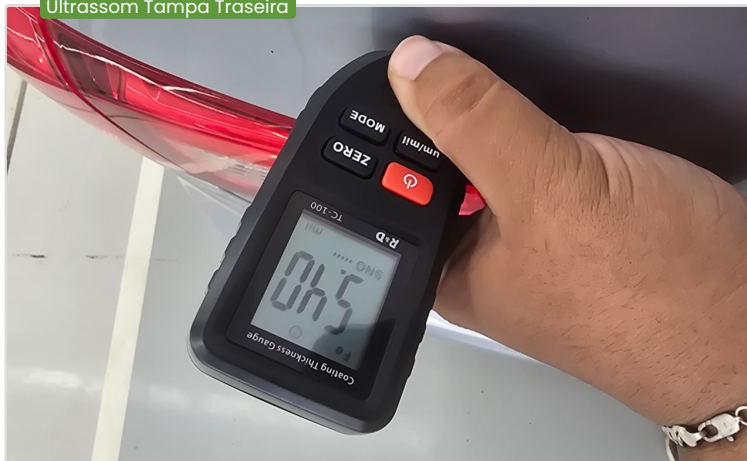
Ultrassom Tampa Traseira

| Item | Status |
|---|---|
| 14 Tampa Traseira | Nada Consta |

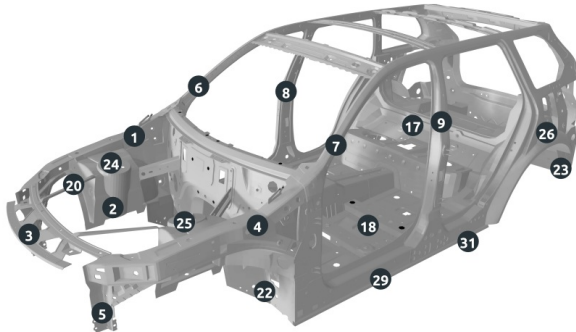
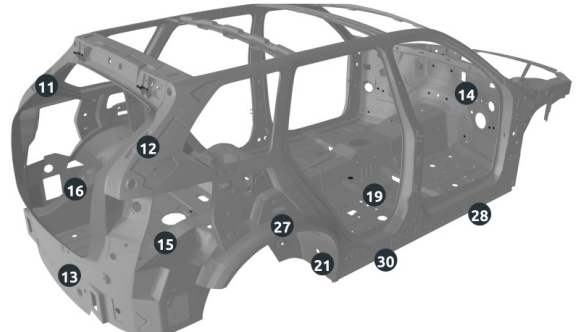
**Restrições:** Nada consta  
**Débitos:** Nada consta  
**Estrutura:** Travessas de Reforço Traseira Esquerda: Reparado, Coluna C Esquerda: Recuperado  
**Divergência n° Motor:** Nada Consta  
**Parecer Técnico:** LATERAL TRASEIRA ESQUERDA , E TRAVESA DE REFORÇO TRASEIRA ESQUERDA TROCADA APENAS PARTE EXTERNA PARTE INTERNA INTACTA.

| Item | Status |
|---|---|
| 11 Coluna C Esquerda | Recuperado |

| Item | Status |
|---|---|
| 31 Travessas de Reforço Traseira Esquerda | Reparado |

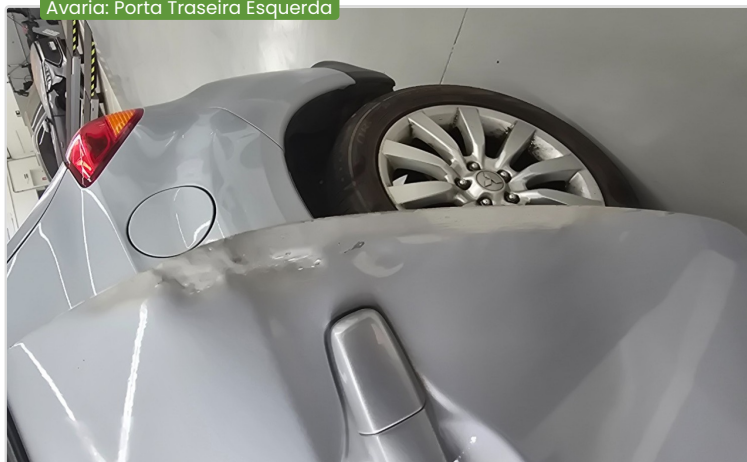
Avaria: Porta Traseira Esquerda
