## LAUDO CAUTELAR VEICULAR - PEQUENO PORTE

| Placa: | GBD4J82 | Estado: | MG |
| Marca/Modelo: | CHEVROLET/S10 LTZ DD4A | | |
| Número do Chassi: | 9BG148MK0NC418294 | | |

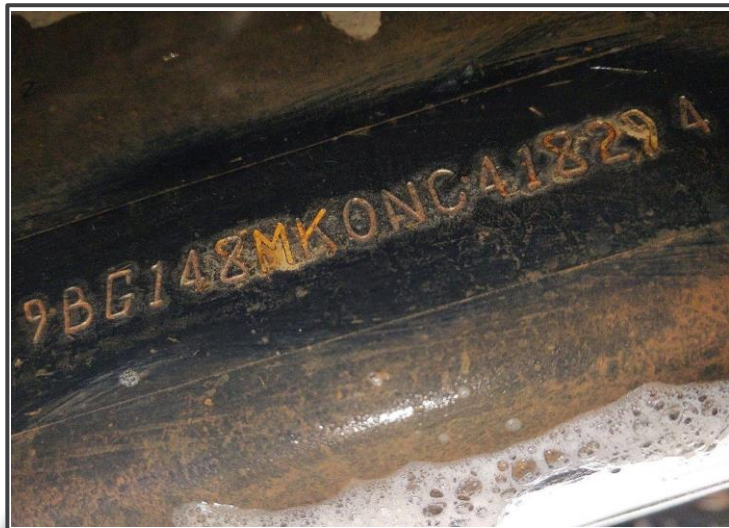
Macro Foto Nº Chassi: **9BG148MK0NC418294**

- ✓ NÃO Apresentava Indícios Evidentes de Adulteração (Chassi ORIGINAL).
- ✓ Efetuada a Pesquisa da Ficha de Montagem do Veículo; Constatou-se que o Chassi era Original de Fábrica.

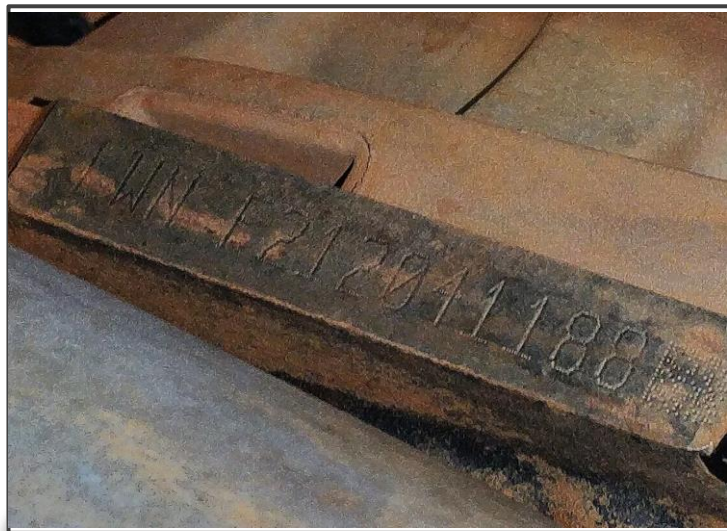
Foto do Número do Motor: **LWNF212041188**

- ✓ NÃO Apresentava Indícios Evidentes de Adulteração.
- ✓ Motor em Conformidade com a BIN (Base de Identificação Nacional).

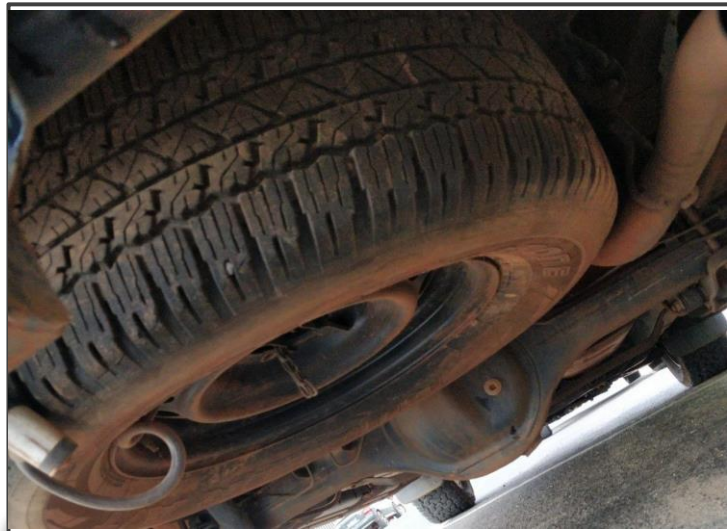
Itens Obrigatórios: Equipamentos Obrigatórios OK

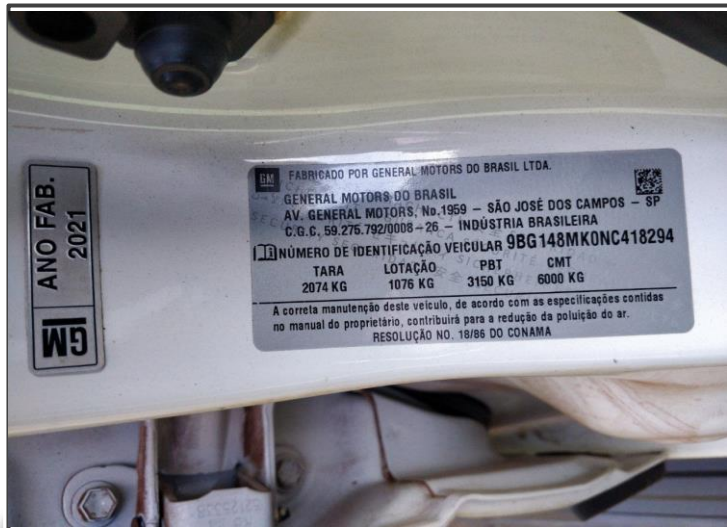
➔ Etiqueta Obrigatória da Coluna da Porta

Coluna da Porta: ✓ Etiqueta Original. Compartimento do Motor: ✓ Etiqueta Original.
