## LAUDO CAUTELAR VEICULAR - PEQUENO PORTE

| Placa: | QOB0A37 | Estado: | MG |
| Marca/Modelo: | RENAULT/CAPTUR ZEN 16A | | |

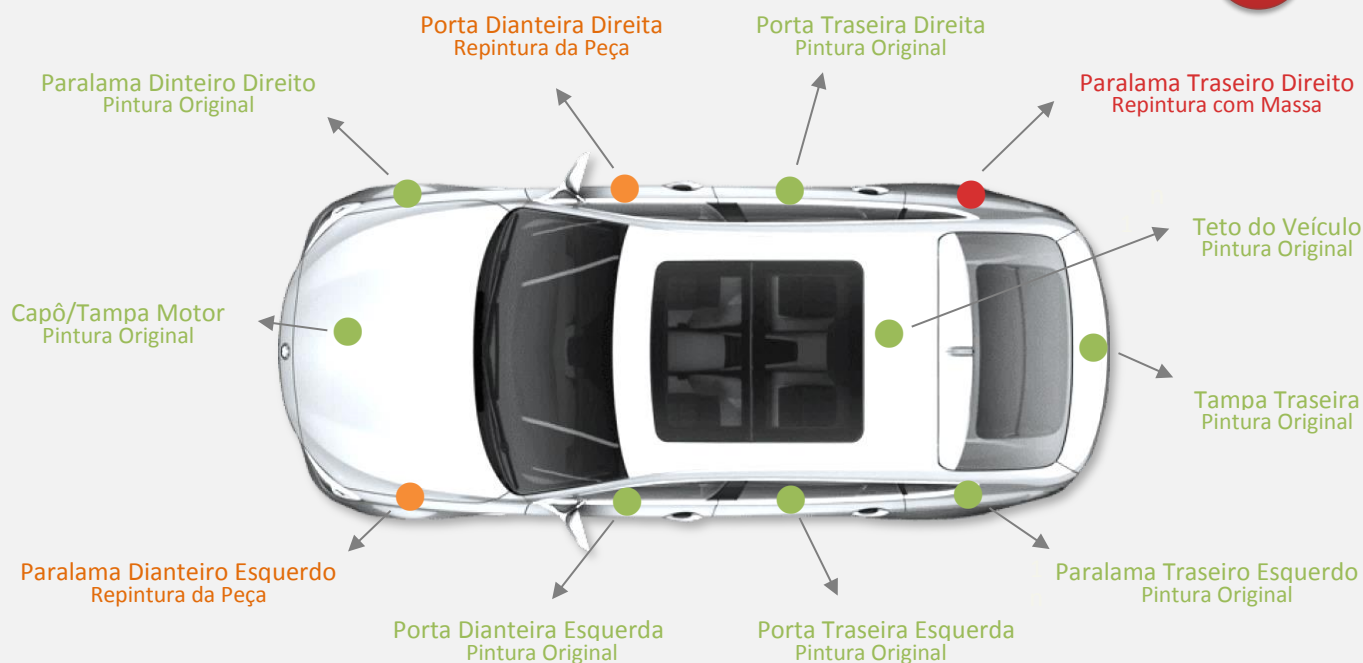
## Detalhe do Teste de Pintura

Observações: VEÍCULO POSSUI REPINTURA NA PORTA DIANTEIRA DIREITA E PARALAMA DIANTEIRO ESQUERDO. COM MASSA NO PARALAMA TRASEIRO DIREITO.

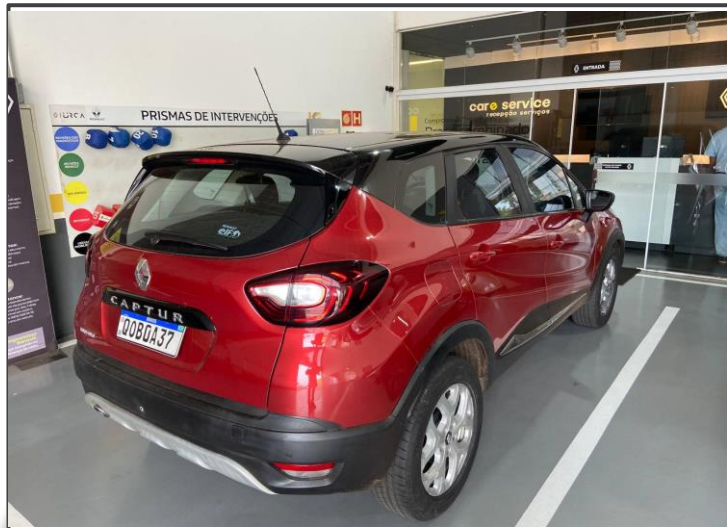
Foto da Traseira e da Placa: **QOB0A37**

Restrição: PLACAS TRASEIRA E DIANTEIRA INATIVA.

Situação da Placa: TROCAR A PLACA

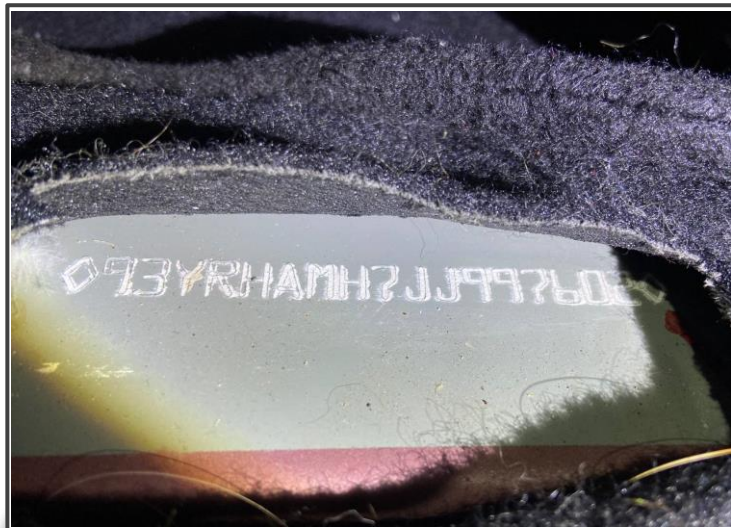
Macro Foto Nº Chassi: **93YRHAMH7JJ997602**

- ✓ NÃO Apresentava Indícios Evidentes de Adulteração (Chassi ORIGINAL).
- ✓ Efetuada a Pesquisa da Ficha de Montagem do Veículo; Constata-se que o Chassi era Original de Fábrica.

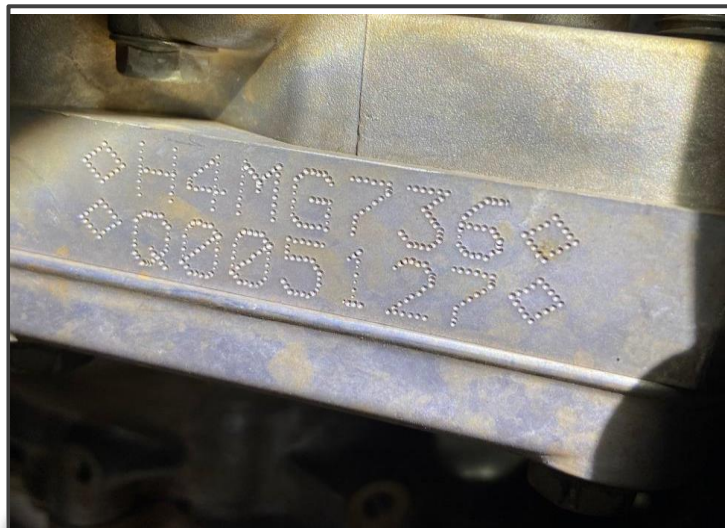
Foto do Número do Motor: **H4MG736Q005127**

- ✓ NÃO Apresentava Indícios Evidentes de Adulteração.
- ✓ Motor em Conformidade com a BIN (Base de Identificação Nacional).

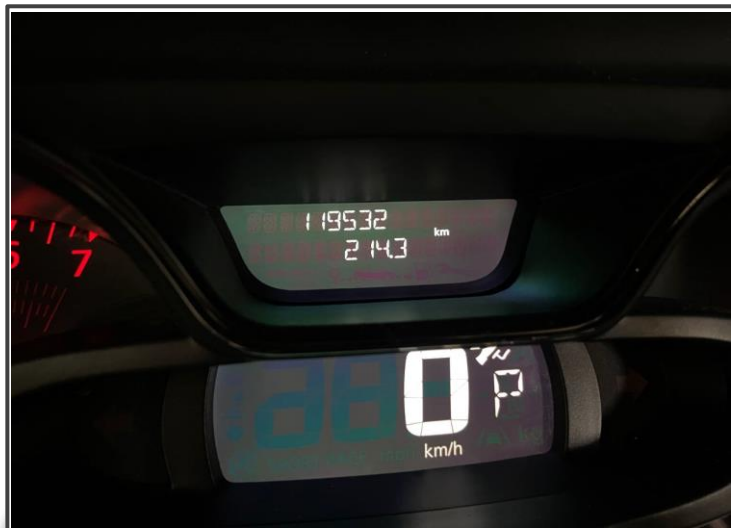
Odômetro do Veículo: **119.532**

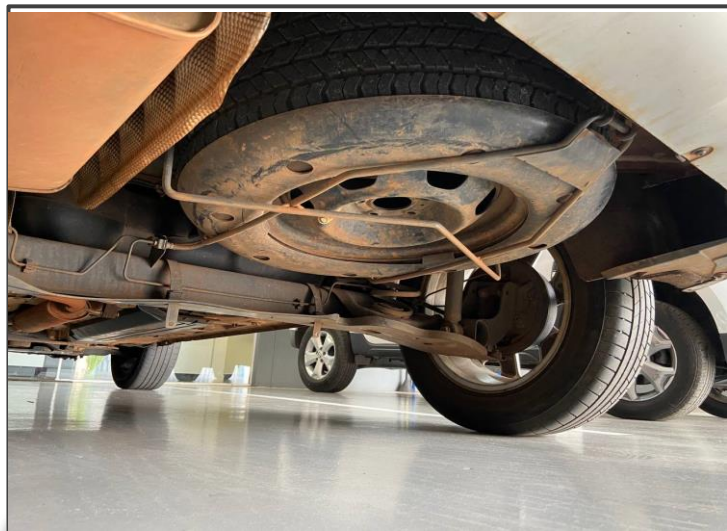
Itens Obrigatórios: Equipamentos Obrigatórios OK

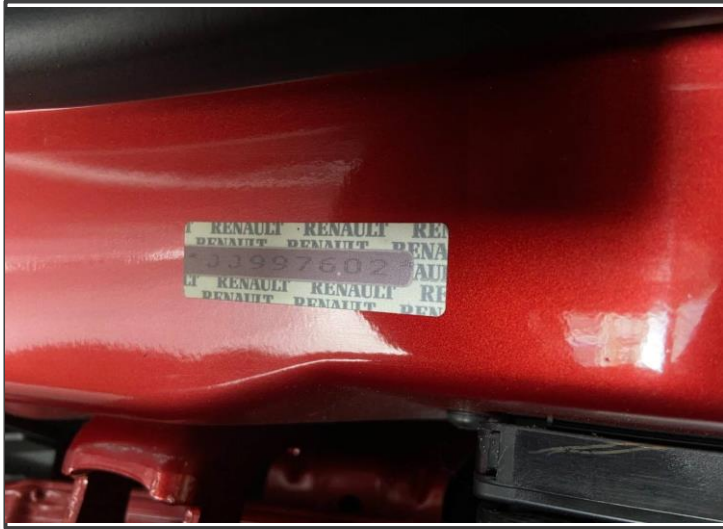
➔ Etiqueta Obrigatória da Coluna da Porta

Coluna da Porta: ✓ Etiqueta Original. Compartimento do Motor: ✓ Etiqueta Original.

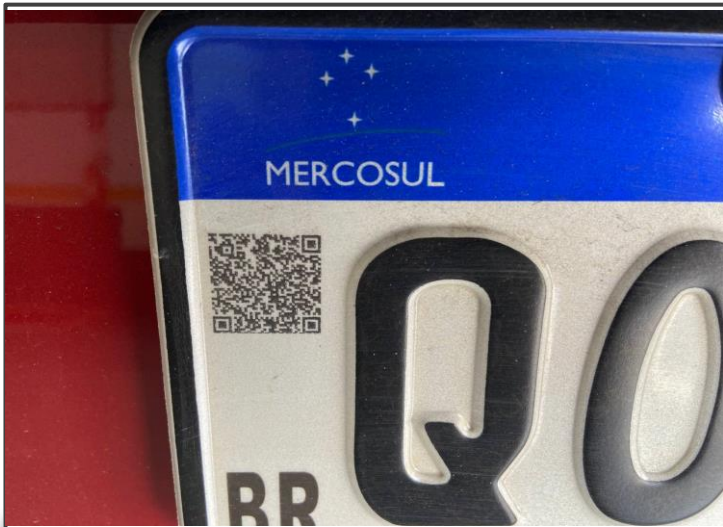
➔ Macro Foto do QR Code/Lacre da Placa

| CRCode: Não Violado Placa: Mercosul |
