## LAUDO CAUTELAR VEICULAR - PEQUENO PORTE

| Placa: | QMQ7H69 | Estado: | MG |
| Marca/Modelo: | NISSAN/KICKS S MT | | |

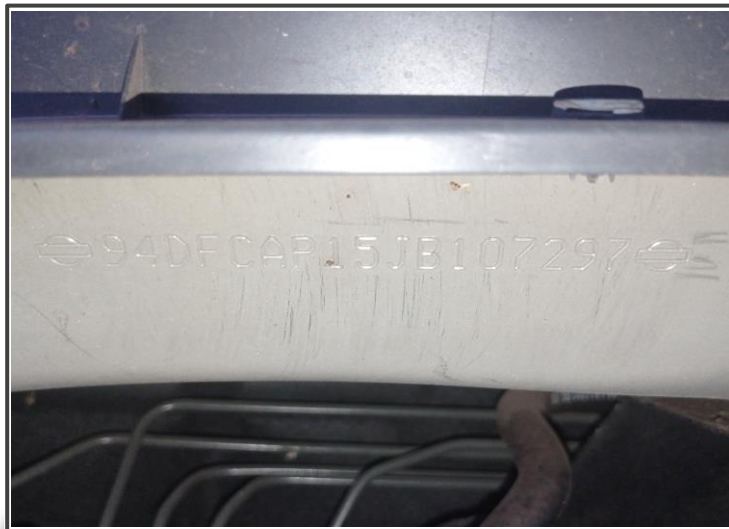
Macro Foto Nº Chassi: **94DFCAP15JB107297**

- ✓ NÃO Apresentava Indícios Evidentes de Adulteração (Chassi ORIGINAL).
- ✓ Efetuada a Pesquisa da Ficha de Montagem do Veículo; Consta-se que o Chassi era Original de Fábrica.

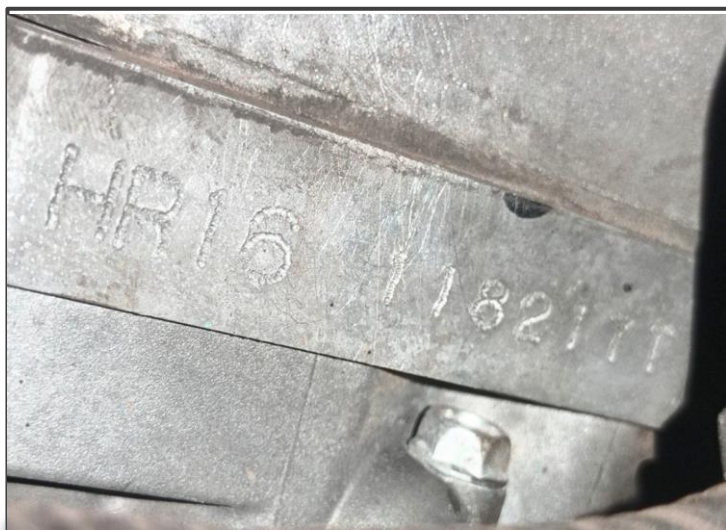
Foto do Número do Motor: **HR16118217T**

- ✓ NÃO Apresentava Indícios Evidentes de Adulteração.
- ✓ Motor em Conformidade com a BIN (Base de Identificação Nacional).

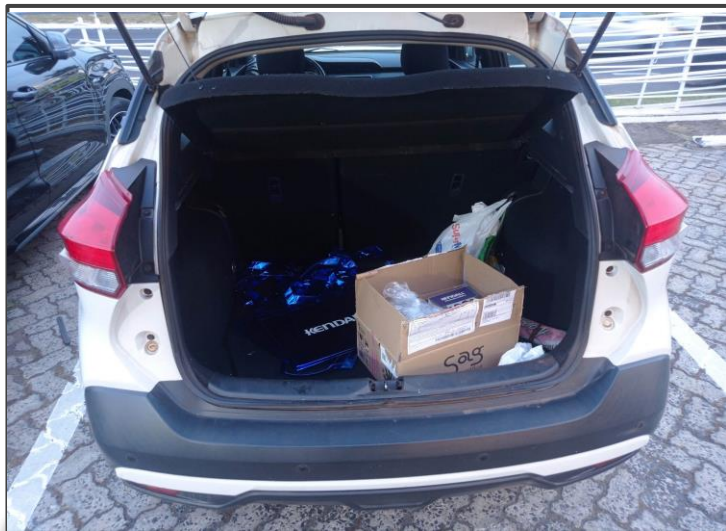
Itens Obrigatórios: Equipamentos Obrigatórios OK

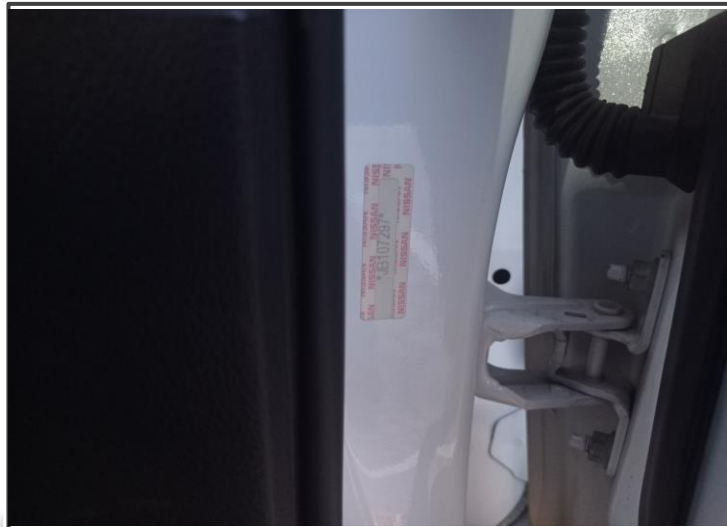
➡ Etiqueta Obrigatória da Coluna da Porta

Coluna da Porta: ✓ Etiqueta Original.

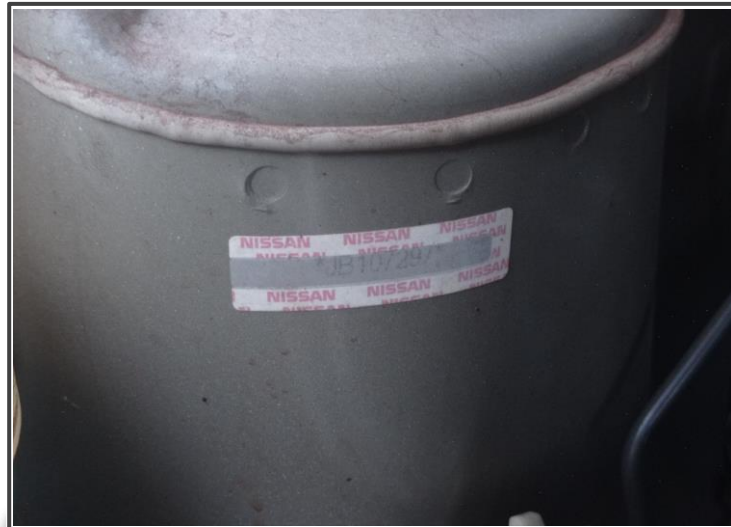
➡ Etiqueta Obrigatória do Compartimento do Motor

Compartimento do Motor: ✓ Etiqueta Original.

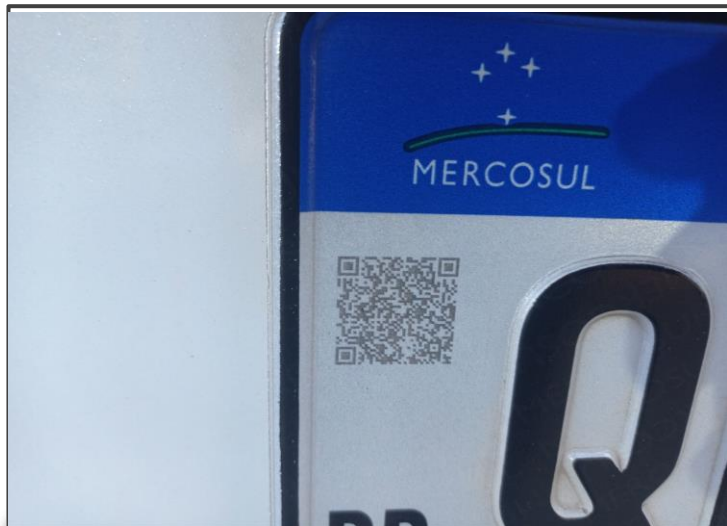
➡ Macro Foto do QR Code/Lacre da Placa

CRCode: Não Violado Placa: Mercosul

Situação da Placa: A PLACA ESTÁ OK
