## SITUAÇÃO GERAL

## APROVADO COM APONTAMENTO

| NO. LAUDO: | 5873154 |

| MODELO: | ONIX 1.4MT LT |

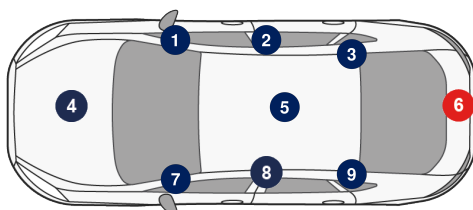
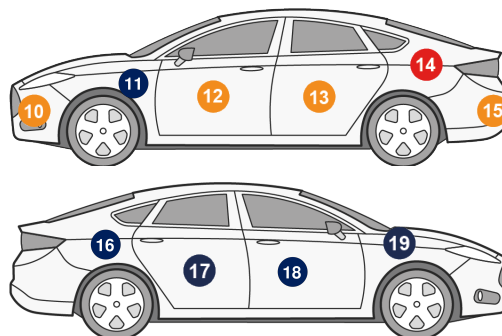
## PINTURA

| 6 - TAMPA TRASEIRA: | PEÇA RETOCADA COM MASSA |

| 10 - PARA-CHOQUE DIANTEIRO: | PINTURA EM BOAS CONDIÇÕES COM RETOQUE |
| 12 - PORTA DIANTEIRA ESQUERDA: | PINTURA EM BOAS CONDIÇÕES COM RETOQUE |
| 13 - PORTA TRASEIRA ESQUERDA: | PINTURA EM BOAS CONDIÇÕES COM RETOQUE |
| 14 - LATERAL TRASEIRA ESQUERDA: | PEÇA RETOCADA COM MASSA |
| 15 - PARA-CHOQUE TRASEIRO: | PINTURA EM BOAS CONDIÇÕES COM RETOQUE |

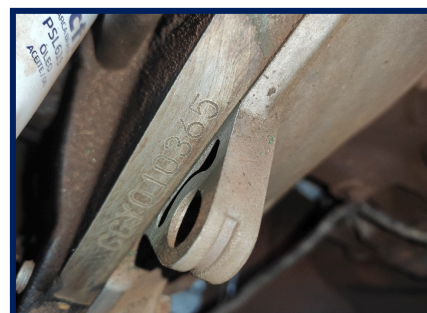
Motor

DENTRO DOS PADRÕES HABITUAIS DO FABRICANTE

É A MESMA QUE CONSTA NA BIN OU CRLV

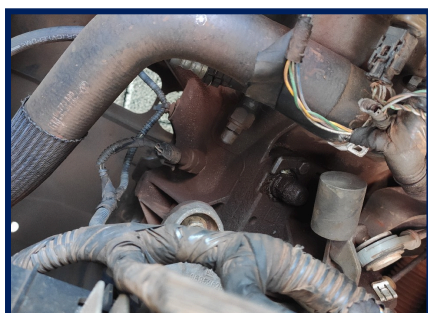
Câmbio

SEM ACESSO / OBSTRUÍDA

NUMERAÇÃO OBSTRUÍDA (ITEM EXCLUÍDO DO PARECER)

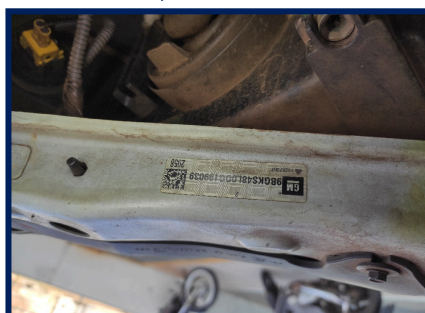
Etiqueta ETA Motor

ETA DENTRO DOS PADRÕES / NUMERAÇÃO COINCIDE COM O CHASSI

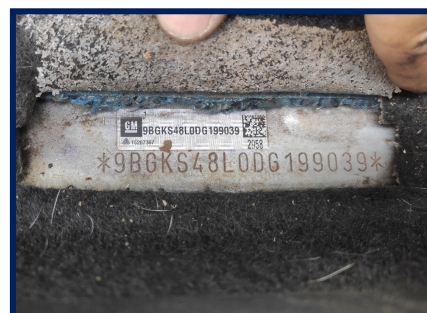
Chassi

DENTRO DOS PADRÕES HABITUAIS DO FABRICANTE

REGIÃO ÍNTEGRA
