## LAUDO CAUTELAR VEICULAR - PEQUENO PORTE

| Marca/Modelo: | I/LR DISCOVERY 4 S 5L | | |

Placa: OXA2810

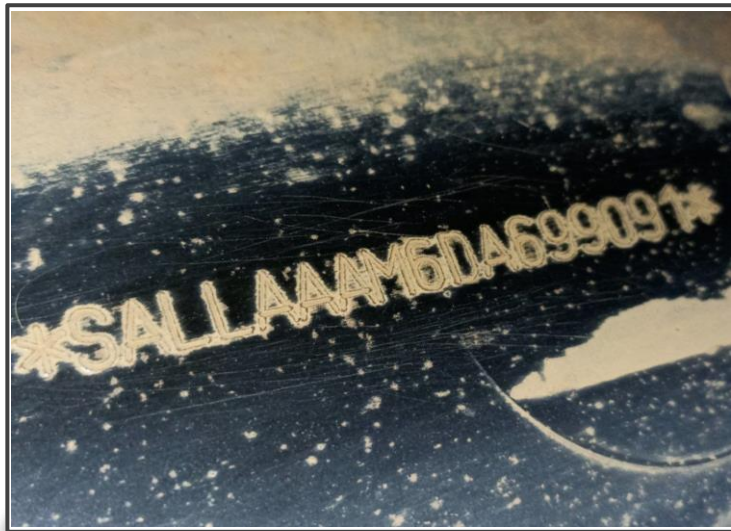
Macro Foto Nº Chassi: **SALLAAAM6DA699091**

- ✓ NÃO Apresentava Indícios Evidentes de Adulteração (Chassi ORIGINAL).
- ✓ Efetuada a Pesquisa da Ficha de Montagem do Veículo; Constata-se que o Chassi era Original de Fábrica.

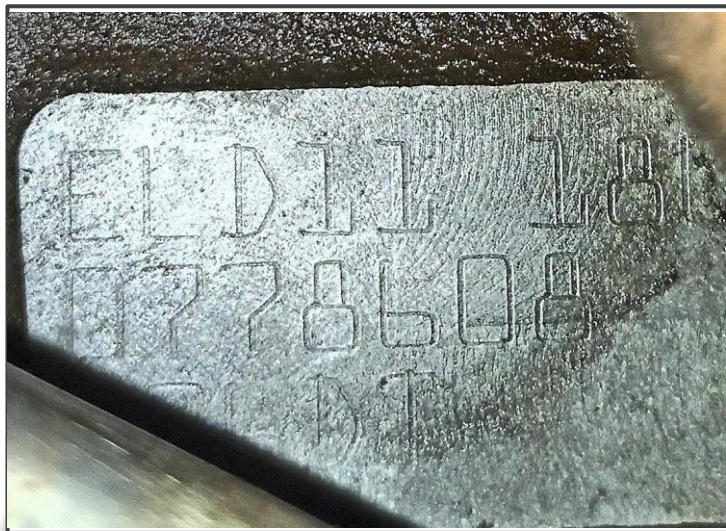
Foto do Número do Motor: **0778608306DT**

- ✓ NÃO Apresentava Indícios Evidentes de Adulteração.
- ✓ Motor em Conformidade com a BIN (Base de Identificação Nacional).

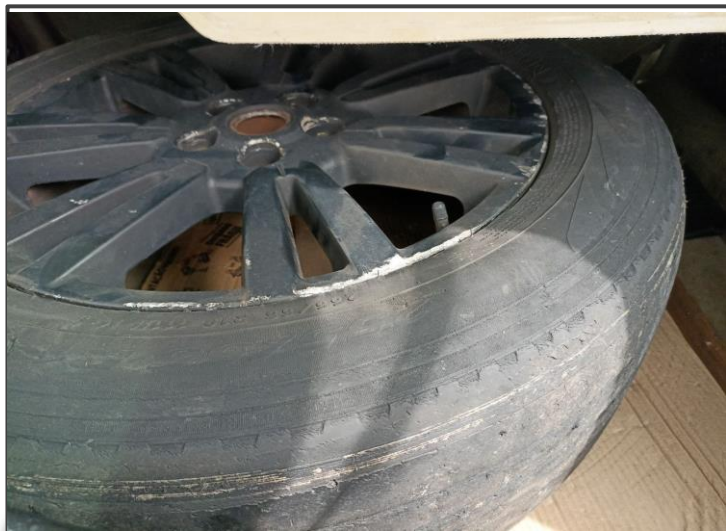
Itens Obrigatórios: Equipamentos Obrigatórios OK

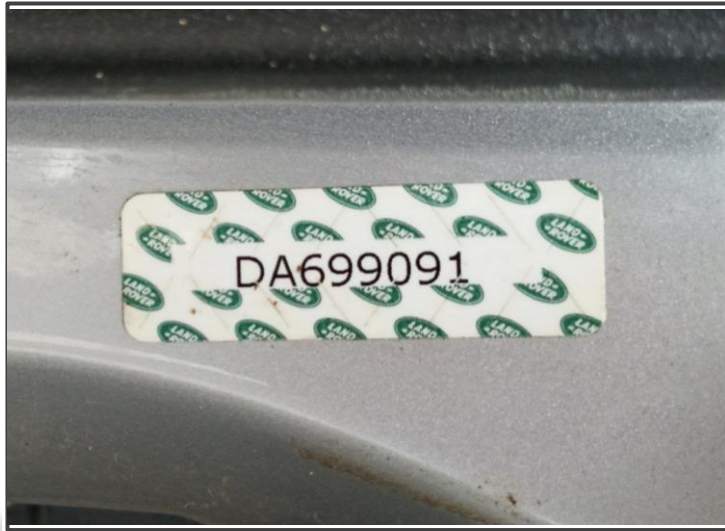
➡ Etiqueta Obrigatória da Coluna da Porta

Coluna da Porta: ✓ Etiqueta Original.

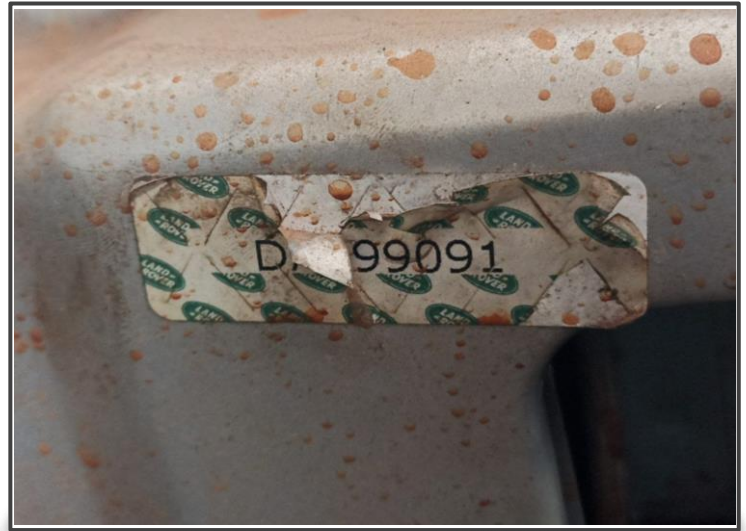
➡ Etiqueta Obrigatória do Compartimento do Motor

Compartimento do Motor: ✗ Etiqueta Danificada.

Restrição: ETIQUETA DO COMPARTIMENTO DO MOTOR DANIFICADA, SENDO NECESSÁRIO A REGULARIZAÇÃO.

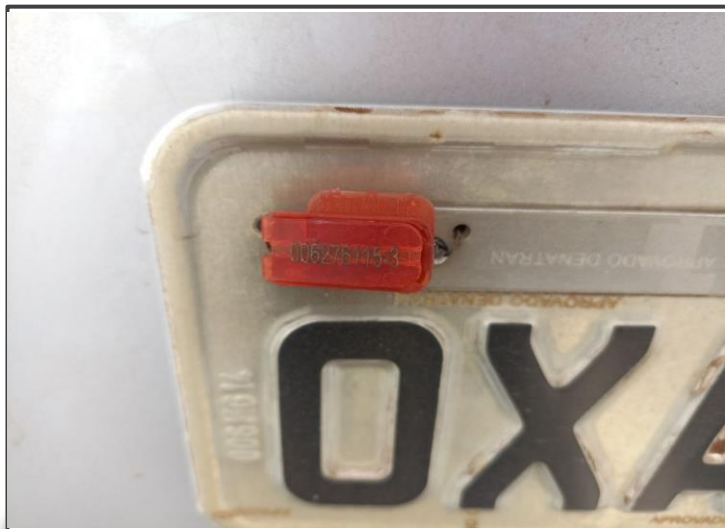
➡ Macro Foto do QR Code/Lacre da Placa

| Lacre: Não Violado | Placa: Refletiva |

Situação da Placa: TROCAR A PLACA

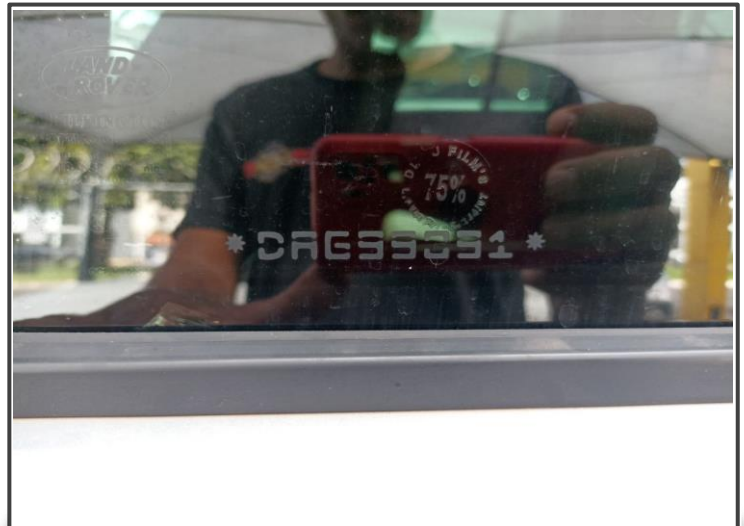
➡ Foto da Gravação do Vidro Para-Brisas

- Dianteiro (Para-Brisas) ✓ Vidro Original.
- Porta Diant. Esquerda: ✓ Vidro Original.
- Porta Tras. Esquerda: ✓ Vidro Original.
- Lateral Tras. Esquerda: ✓ Vidro Original.
- Vidro Traseiro: ✓ Vidro Original.
