## LAUDO CAUTELAR VEICULAR - PEQUENO PORTE

| Placa: | OMA6957 | Estado: | MG |
| Marca/Modelo: | FIAT/UNO WAY 1.0 | | |

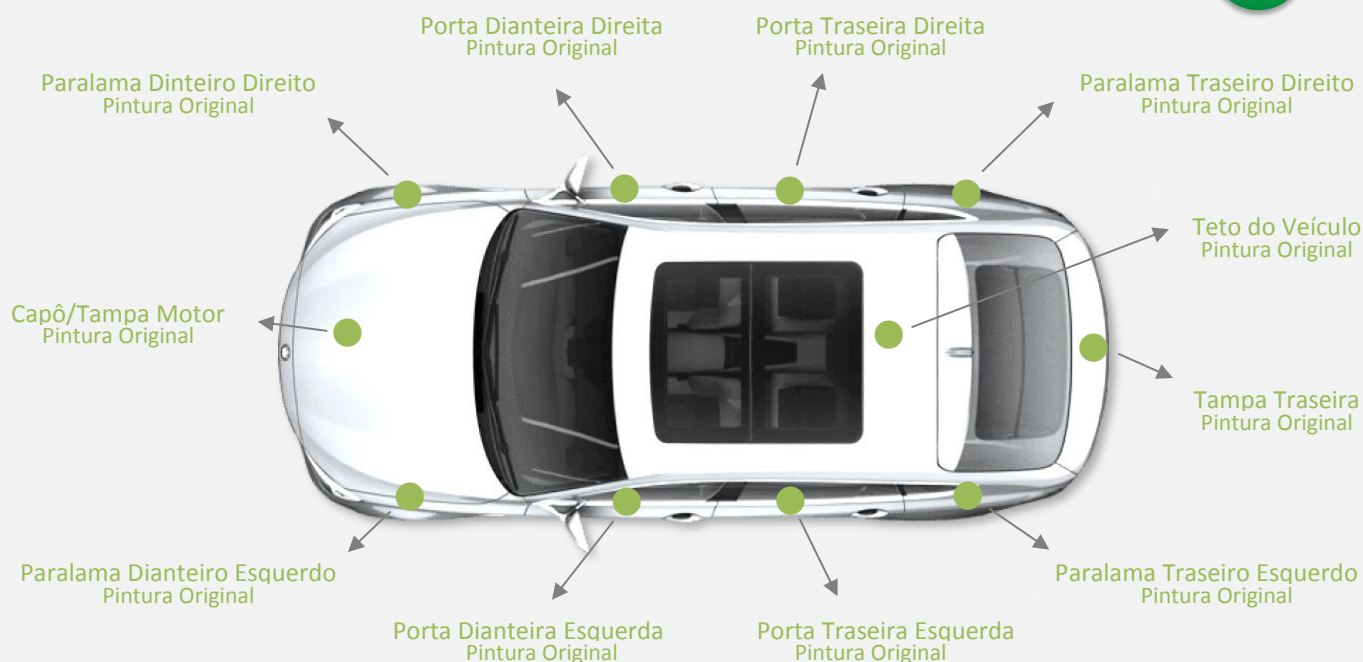
## Detalhe do Teste de Pintura

Observações: VEÍCULO POSSUI RETOQUES DE PINTURA.

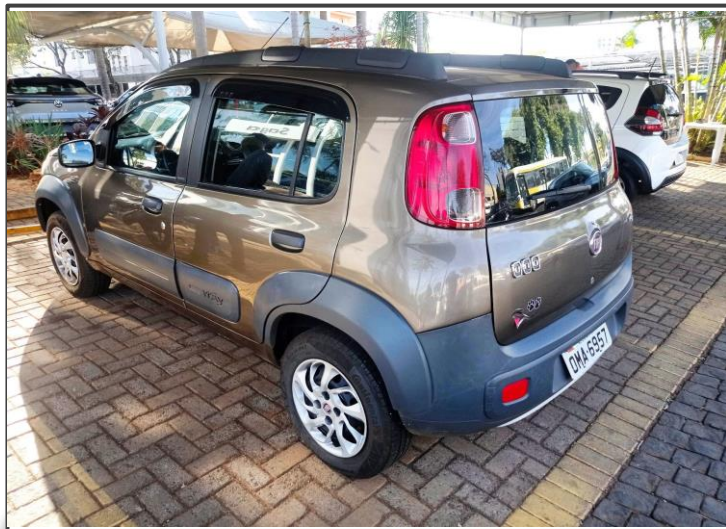
Situação da Placa: TROCAR A PLACA

Foto da Traseira e da Placa: **OMA6957**

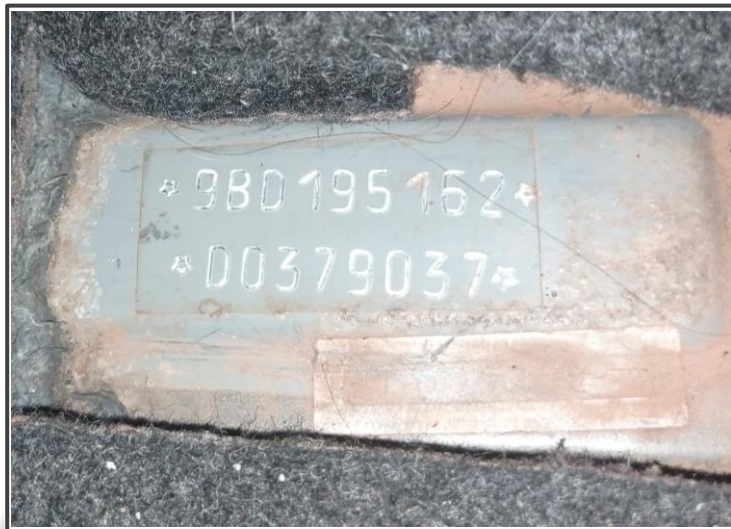
Macro Foto Nº Chassi: **9BD195162D0379037**

- ✓ NÃO Apresentava Indícios Evidentes de Adulteração (Chassi ORIGINAL).
- ✓ Efetuada a Pesquisa da Ficha de Montagem do Veículo; Constatou-se que o Chassi era Original de Fábrica.

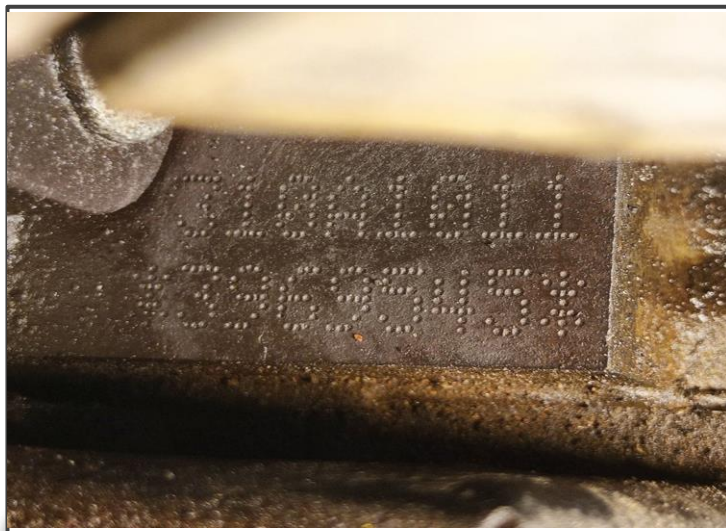
Foto do Número do Motor: **310A10113969545**

- ✓ NÃO Apresentava Indícios Evidentes de Adulteração.
- ✓ Motor em Conformidade com a BIN (Base de Identificação Nacional).

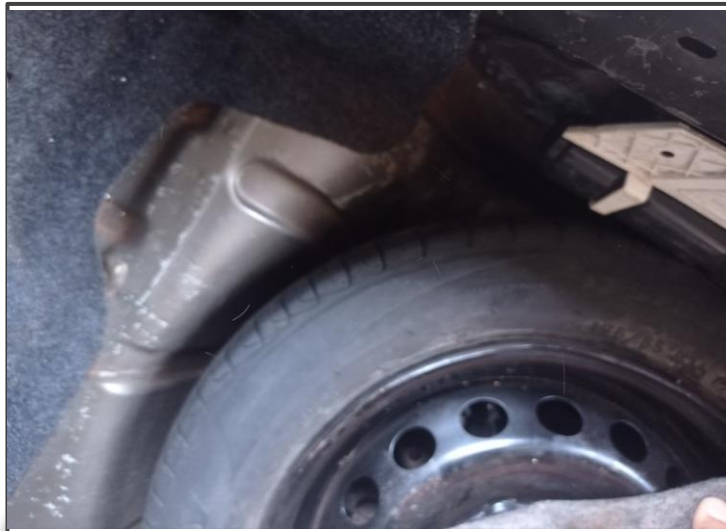
Itens Obrigatórios: Equipamentos Obrigatórios OK

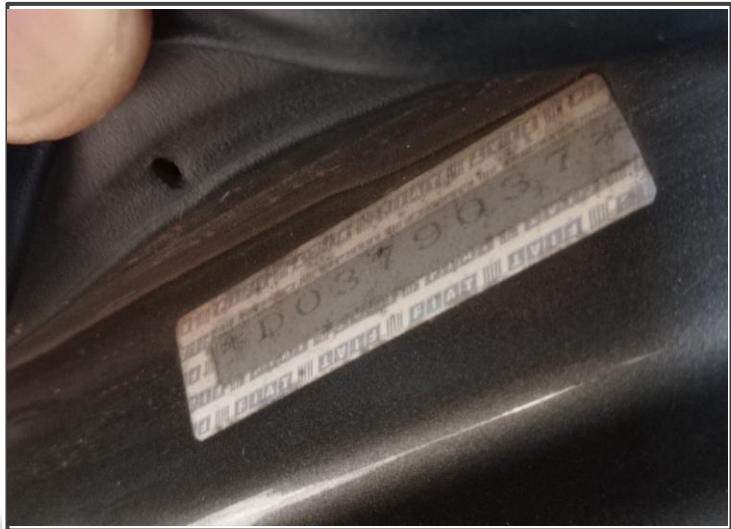
➡ Etiqueta Obrigatória da Coluna da Porta

Coluna da Porta: ✓ Etiqueta Original. Compartimento do Motor: ✓ Etiqueta Original.

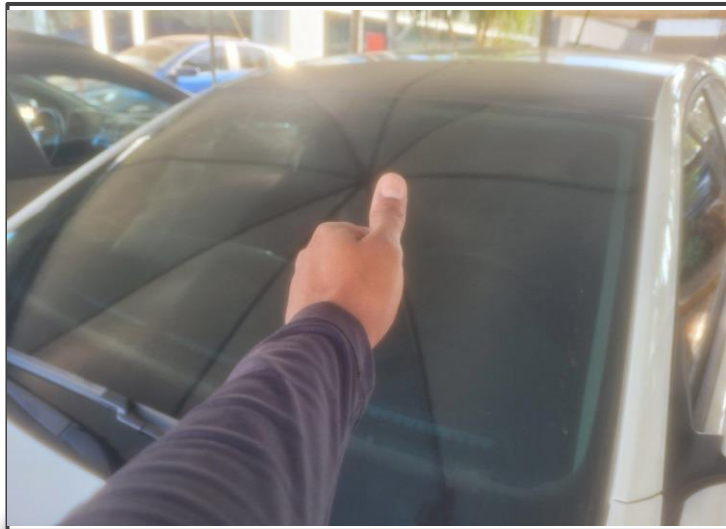
- Dianteiro (Para-Brisas) ⚠ Vidro Não Original (Grav. Paralela).
- Porta Diant. Esquerda: ✓ Vidro Original.
- Porta Tras. Esquerda: ✓ Vidro Original.
- Lateral Tras. Esquerda: ✓ Vidros Inexistentes.
- Vidro Traseiro: ✓ Vidro Original.
- Porta Diant. Direita: ✓ Vidro Original.
- Porta Tras. Direita: ✓ Vidro Original.
- Lateral Tras. Direita: ✓ Vidros Inexistentes.

Restrição: VIDRO PARA-BRISA SEM GRAVAÇÃO.

➡ Foto das Condições do vidro dianteiro (Para-brisa)

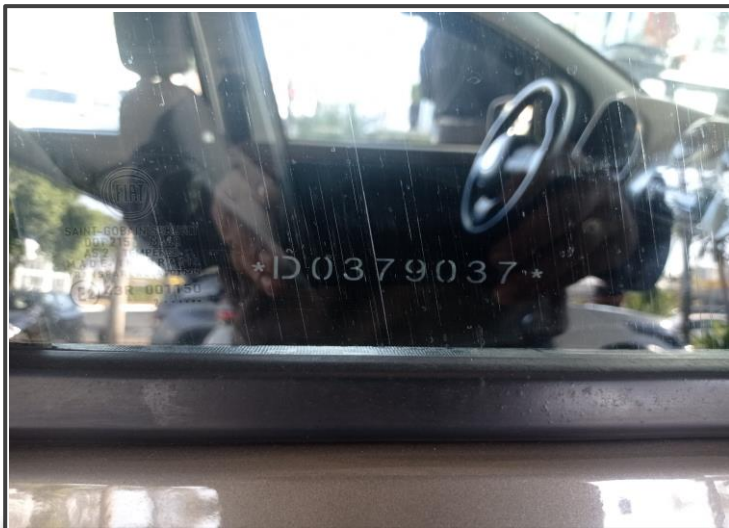
➡ Foto da Gravação do Vidro Para-Brisas
