## LAUDO CAUTELAR VEICULAR - PEQUENO PORTE

| Placa: | OMG2524 | Estado: | MG |
| Marca/Modelo: | VW/FOX 1.0 GII | | |

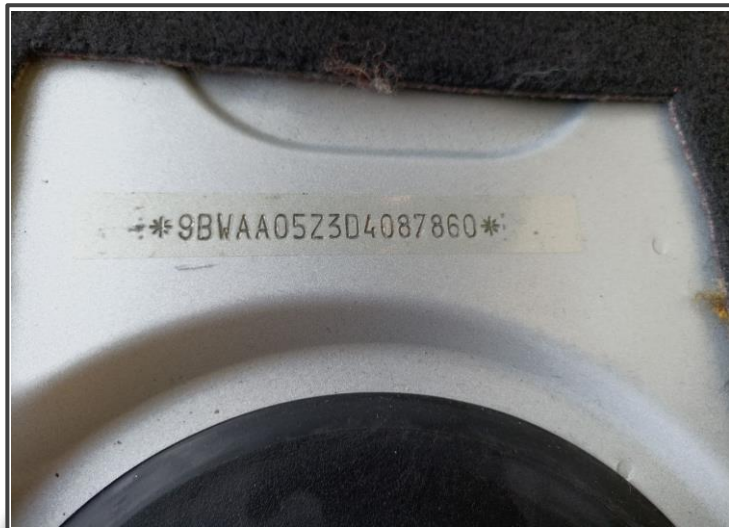
- ✓ NÃO Apresentava Indícios Evidentes de Adulteração (Chassi ORIGINAL).
- ✓ Efetuada a Pesquisa da Ficha de Montagem do Veículo; Constata-se que o Chassi era Original de Fábrica.

Macro Foto Nº Chassi: **9BWAA05Z3D4087860**

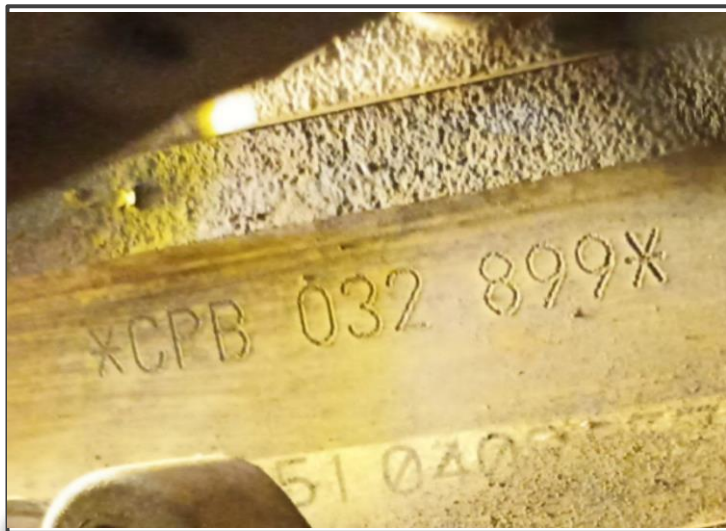
- ✓ NÃO Apresentava Indícios Evidentes de Adulteração.
- ✓ Motor em Conformidade com a BIN (Base de Identificação Nacional).

Foto do Número do Motor: **CPB032899**

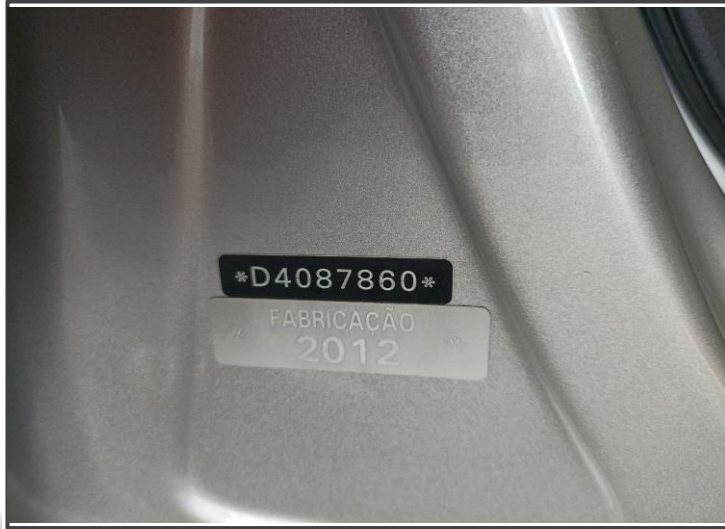
Coluna da Porta: ✓ Etiqueta Original. Compartimento do Motor: ✓ Etiqueta Original.

➡ Etiqueta Obrigatória da Coluna da Porta

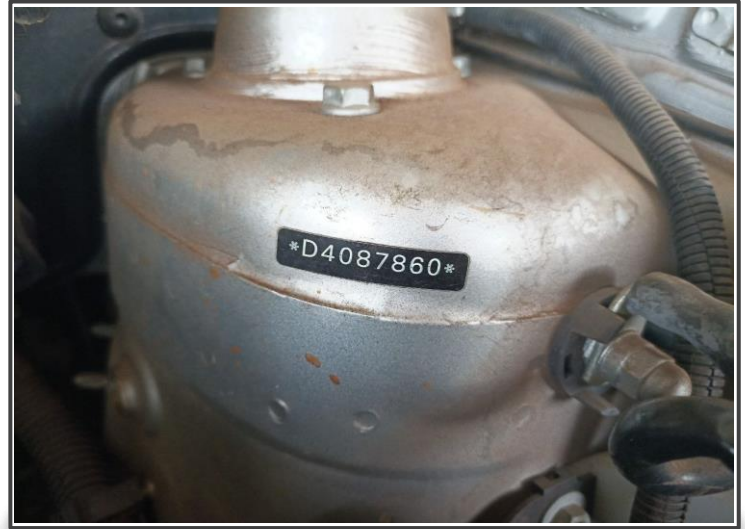
➡ Etiqueta Obrigatória do Compartimento do Motor

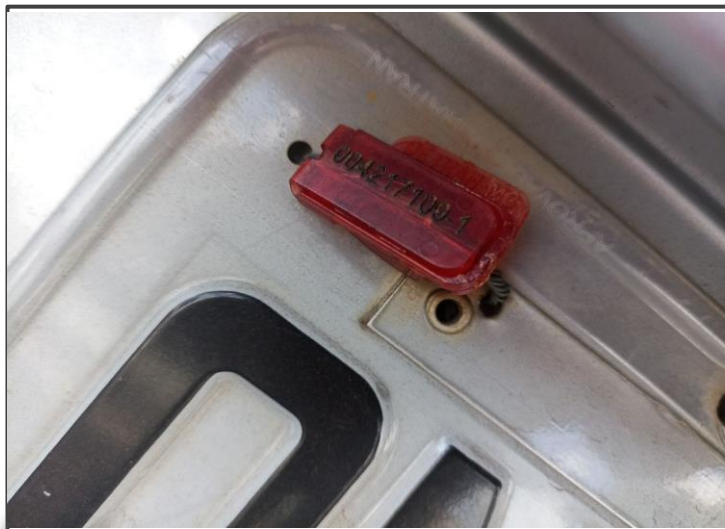
| Lacre: Não Violado | Placa: Refletiva |

Situação da Placa: TROCAR A PLACA

➡ Macro Foto do QR Code/Lacre da Placa

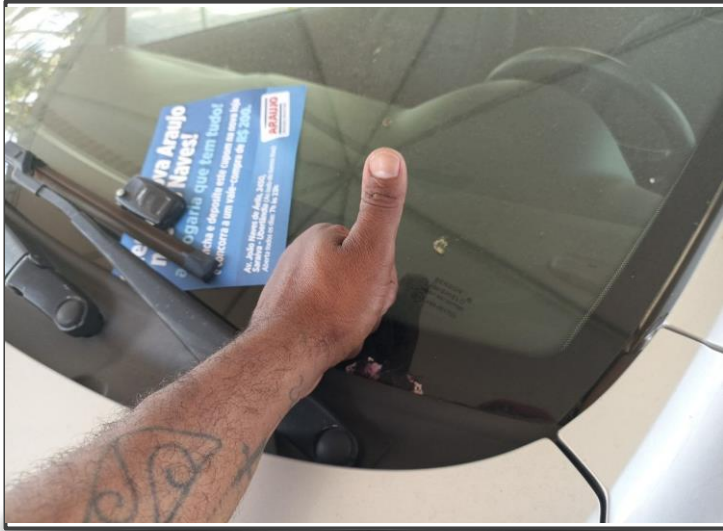
- Dianteiro (Para-Brisas) ⚠ Vidro Não Original (Grav. Paralela).
- Porta Diant. Esquerda: ✓ Vidro Original.
- Porta Tras. Esquerda: ✓ Vidro Original.
- Lateral Tras. Esquerda: ✓ Vidros Inexistentes.
- Vidro Traseiro: ✓ Vidro Original.
- Porta Diant. Direita: ✓ Vidro Original.
- Porta Tras. Direita: ✓ Vidro Original.
- Lateral Tras. Direita: ✓ Vidros Inexistentes.

➡ Foto das Condições do vidro dianteiro (Para-brisa)

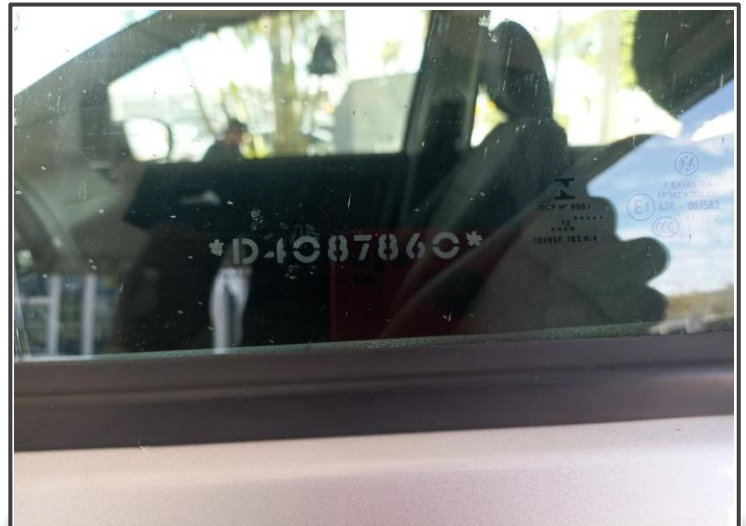
➡ Foto da Gravação do Vidro Para-Brisas
