## LAUDO CAUTELAR VEICULAR - PEQUENO PORTE

| Marca/Modelo: | CHEVROLET/CRUZE LTZ HB | | |

| Solicitante Laudo: | Saga - Volkswagen |

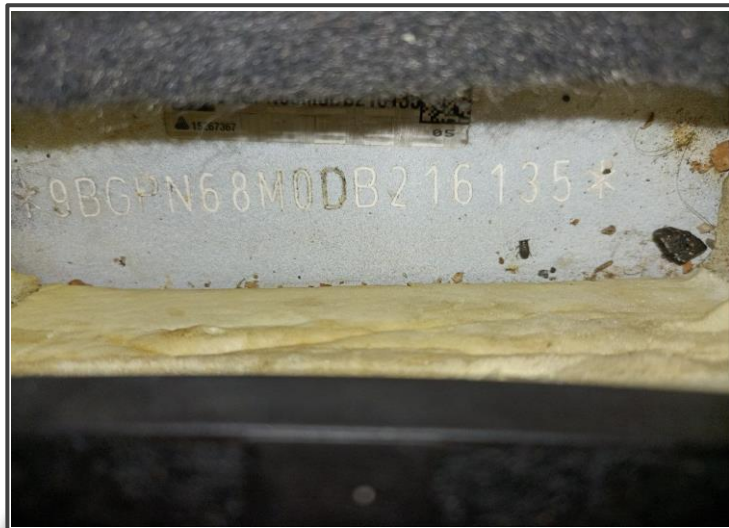
Macro Foto Nº Chassi: **9BGPN68M0DB216135**

- ✓ NÃO Apresentava Indícios Evidentes de Adulteração (Chassi ORIGINAL).
- ✓ Efetuada a Pesquisa da Ficha de Montagem do Veículo; Consta-se que o Chassi era Original de Fábrica.

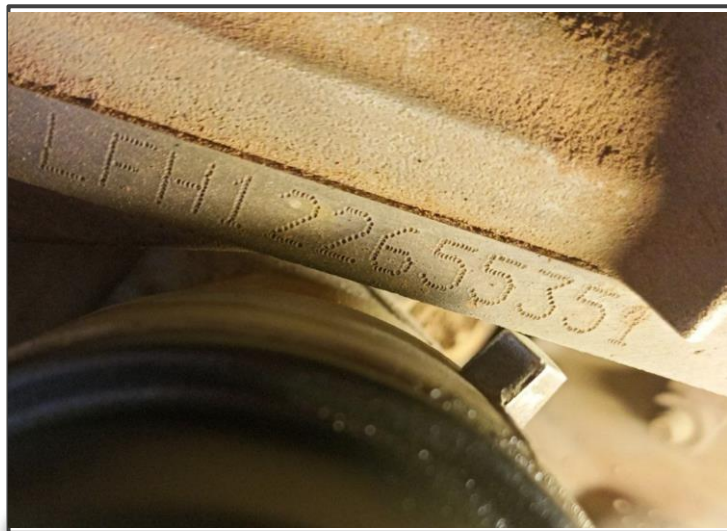
Foto do Número do Motor: **LFH122655351**

- ✓ NÃO Apresentava Indícios Evidentes de Adulteração.
- ✓ Motor em Conformidade com a BIN (Base de Identificação Nacional).

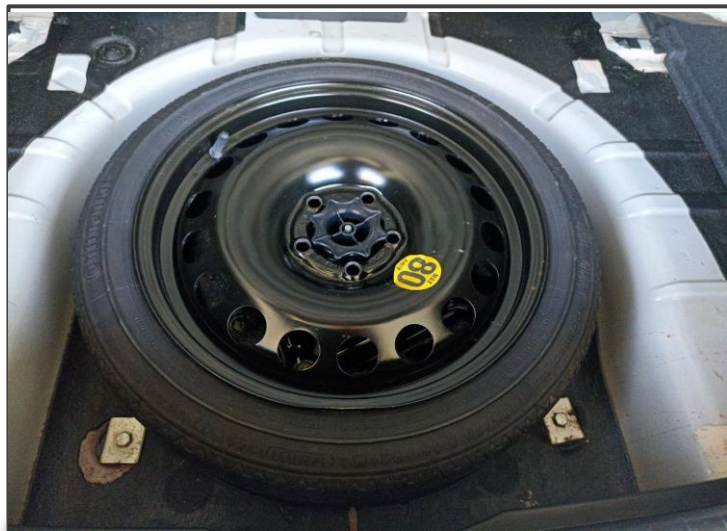
Itens Obrigatórios: Equipamentos Obrigatórios OK

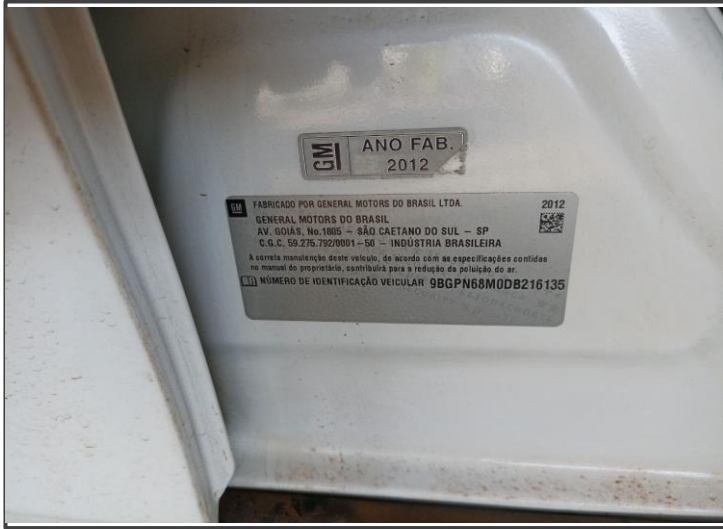
➔ Etiqueta Obrigatória da Coluna da Porta

Coluna da Porta: ✓ Etiqueta Original. Compartimento do Motor: ✓ Etiqueta Original.

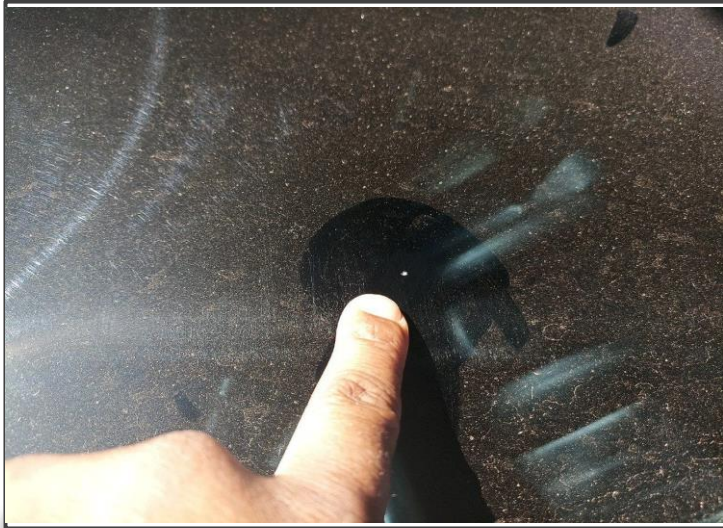
➡ Foto das Condições do vidro dianteiro (Para-brisa)

PARA BRISA COM PEQUENO TRINCO CONFORME FOTO EM ANEXO, SENDO NECESSÁRIO A TROCA DO MESMO.

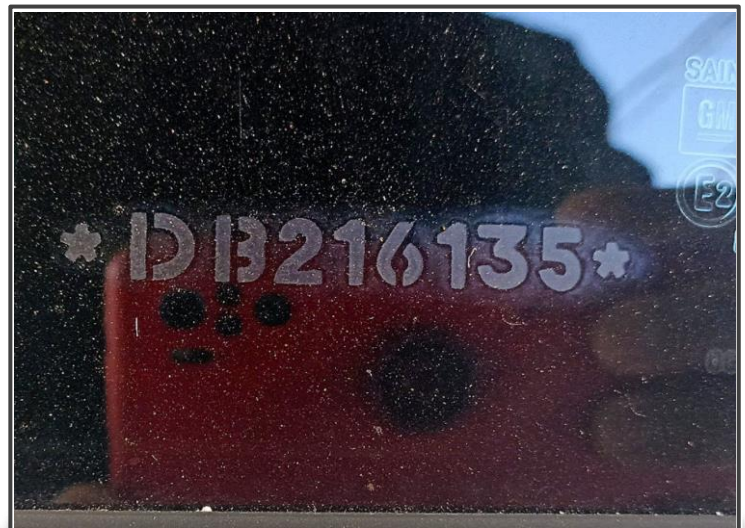
➡ Foto da Gravação do Vidro Para-Brisas

- Dianteiro (Para-Brisas) ⚠ Vidro Não Original (Grav. Paralela).
- Porta Diant. Esquerda: ✓ Vidro Original.
- Porta Tras. Esquerda: ✓ Vidro Original.
- Lateral Tras. Esquerda: ✓ Vidros Inexistentes.
- Vidro Traseiro: ✓ Vidro Original.
- Porta Diant. Direita: ✓ Vidro Original.
- Porta Tras. Direita: ✓ Vidro Original.
- Lateral Tras. Direita: ✓ Vidros Inexistentes.
