## LAUDO CAUTELAR VEICULAR - PEQUENO PORTE

| Marca/Modelo: | RENAULT/DUSTER 16 D 4X2 | | |
| Número do Chassi: | 93YHSR6P5EJ237665 | | |

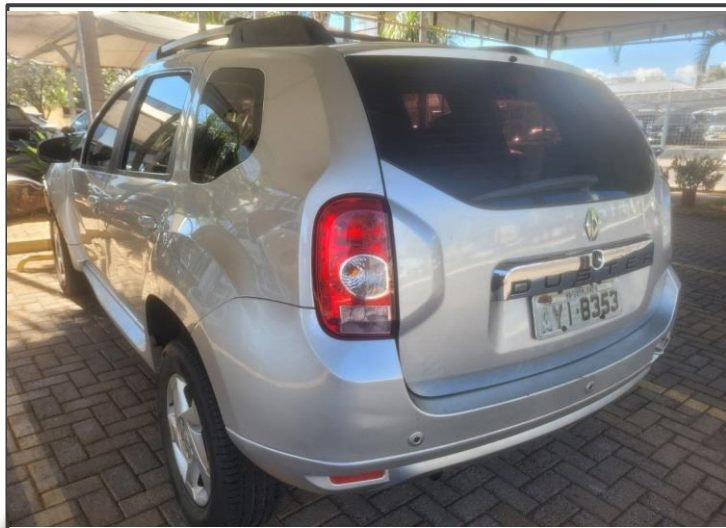
Foto da Traseira e da Placa: **AYI8353**

Situação da Placa: TROCAR A PLACA

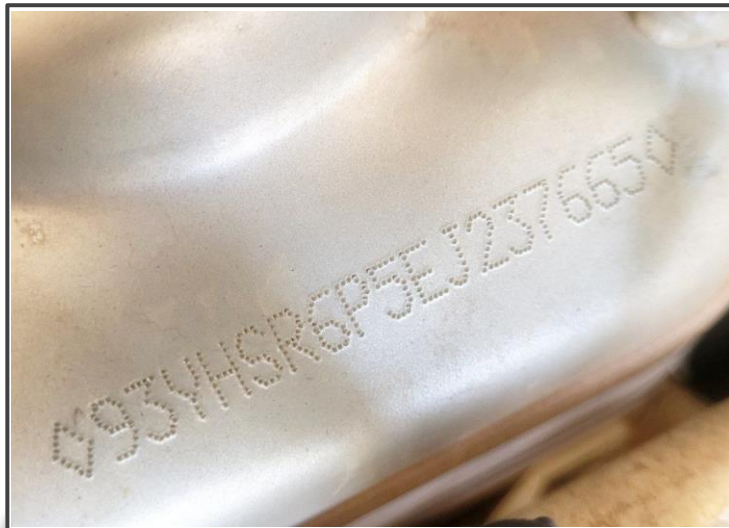
- ✓ NÃO Apresentava Indícios Evidentes de Adulteração (Chassi ORIGINAL).
- ✓ Efetuada a Pesquisa da Ficha de Montagem do Veículo; Constata-se que o Chassi era Original de Fábrica.

Macro Foto Nº Chassi: **93YHSR6P5EJ237665**

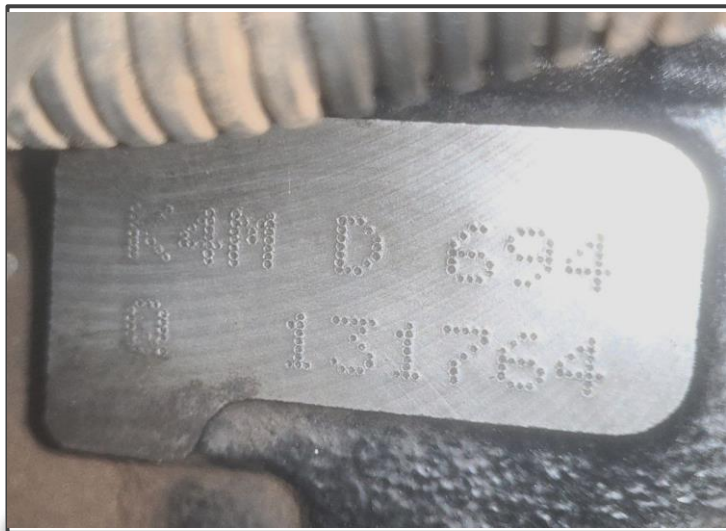
- ✓ NÃO Apresentava Indícios Evidentes de Adulteração.
- ✓ Motor em Conformidade com a BIN (Base de Identificação Nacional).

Foto do Número do Motor: **K4MD694Q131764**

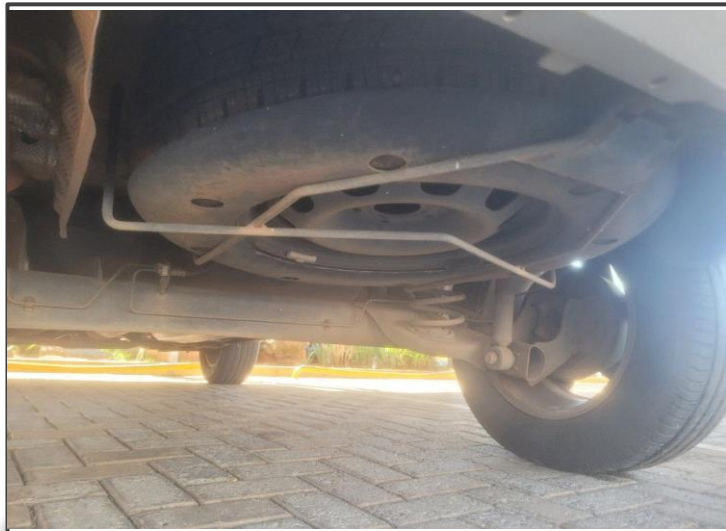
Itens Obrigatórios: Equipamentos Obrigatórios OK

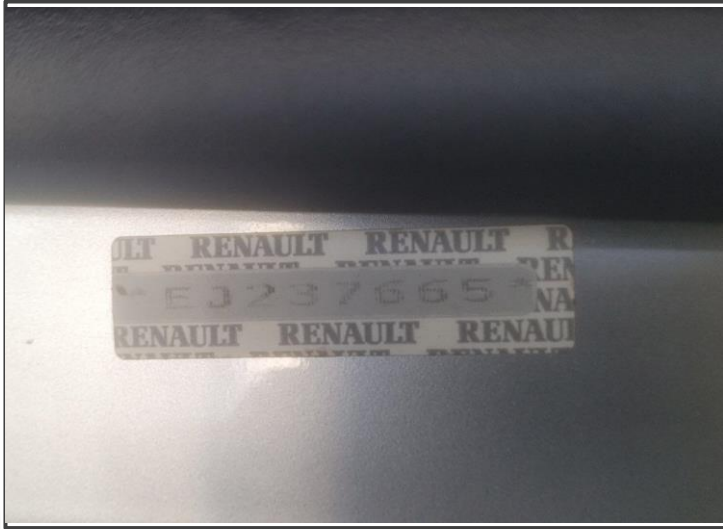
➡ Etiqueta Obrigatória da Coluna da Porta

Coluna da Porta: ✓ Etiqueta Original. Compartimento do Motor: ✓ Etiqueta Original.

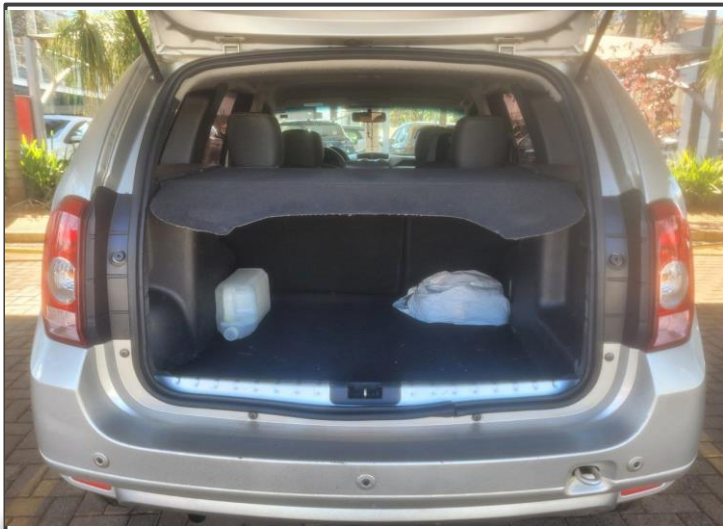
➡ Foto do Tampa Porta Malas Aberta

Restrição: VIDRO DA TAMPA TRASEIRA COM GRAVAÇÃO AUSENTE, SENDO NECESSÁRIO A GRAVAÇÃO DO MESMO.

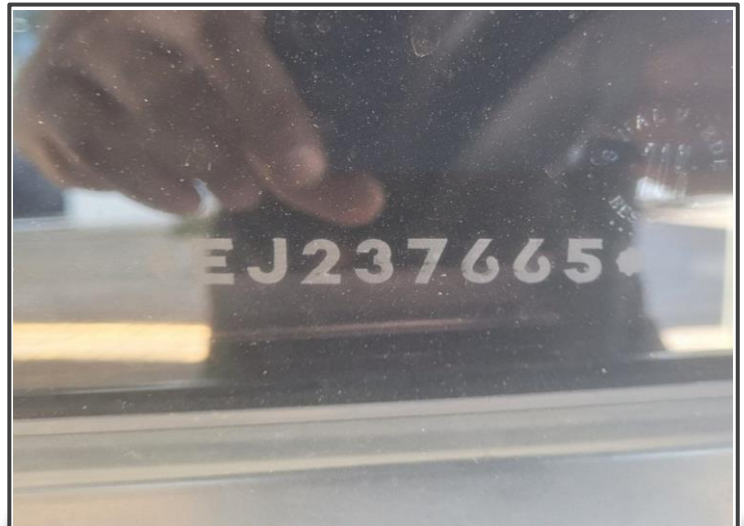
➡ Foto da Gravação do Vidro Para-Brisas

Dianteiro (Para-Brisas) ⚠ Vidro Não Original (Grav. Paralela).  
Porta Diant. Esquerda: ✓ Vidro Original.  
Porta Tras. Esquerda: ✓ Vidro Original.  
Lateral Tras. Esquerda: ✓ Vidro Original.  
Vidro Traseiro: ✗ Vidro Trocado com Gravação Ausente.  
Porta Diant. Direita: ⚠ Vidro Não Original (Grav. Paralela).  
Porta Tras. Direita: ✓ Vidro Original.  
Lateral Tras. Direita: ✓ Vidro Original.
