## LAUDO CAUTELAR VEICULAR - PEQUENO PORTE

| Marca/Modelo: | I/CHEV TRACKER LTZ | | | | |
| Ano de Fabricação: | 2017 | Modelo: | 2017 | Solicitante Laudo: | Trivel - Honda Uba |

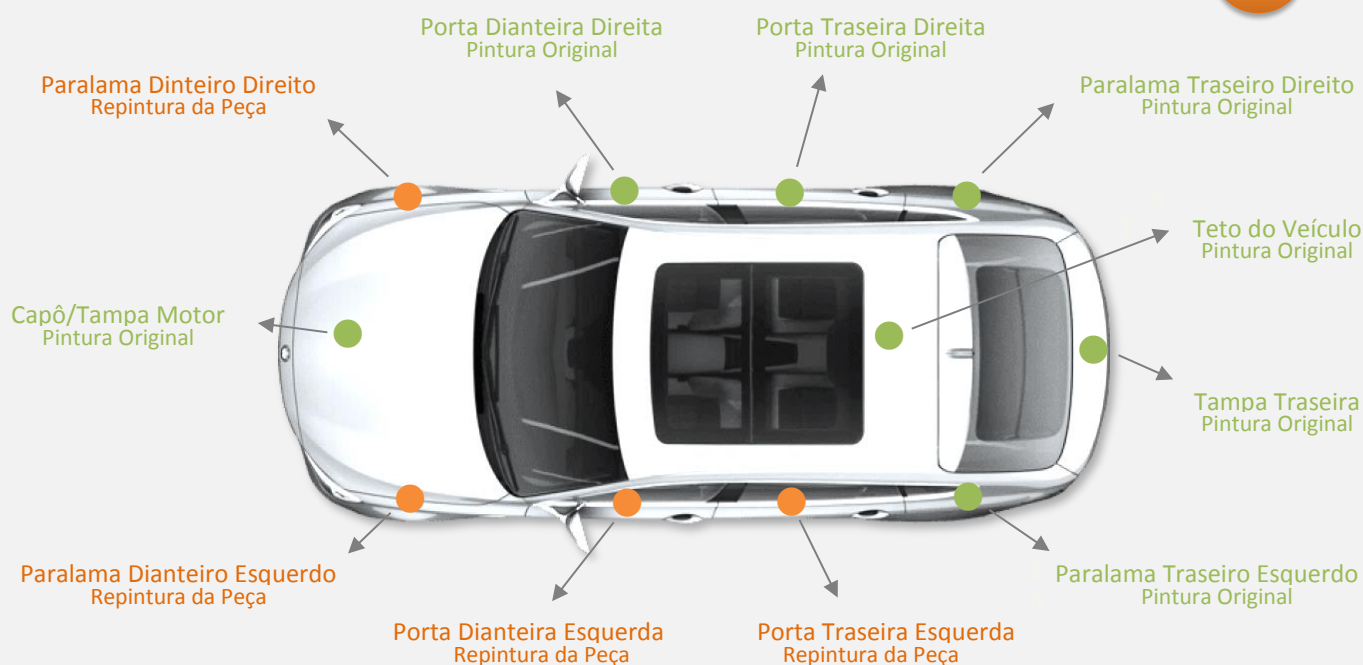
## Detalhe do Teste de Pintura

Observações: Repintura paralamas dianteiro, portas lado esquerdo, Luz da injeção ativa.

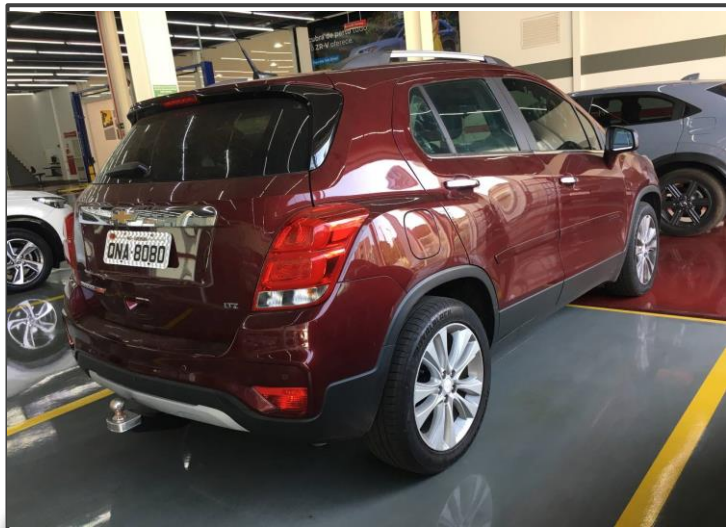
Foto da Traseira e da Placa: **QNA8080**

Situação da Placa: **TROCAR A PLACA**

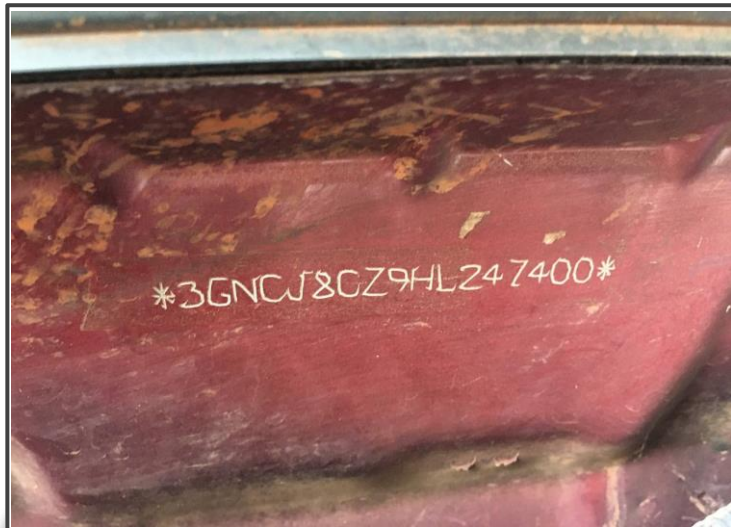
- ✓ NÃO Apresentava Indícios Evidentes de Adulteração (Chassi ORIGINAL).
- ✓ Efetuada a Pesquisa da Ficha de Montagem do Veículo; Constatou-se que o Chassi era Original de Fábrica.

Macro Foto Nº Chassi: **3GNCJ8CZ9HL247400**

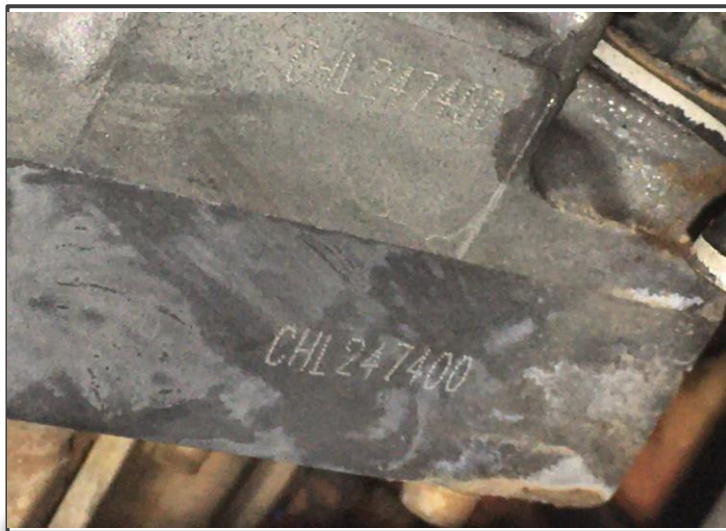
- ✓ NÃO Apresentava Indícios Evidentes de Adulteração.
- ✓ Motor em Conformidade com a BIN (Base de Identificação Nacional).

Foto do Número do Motor: **CHL247400**

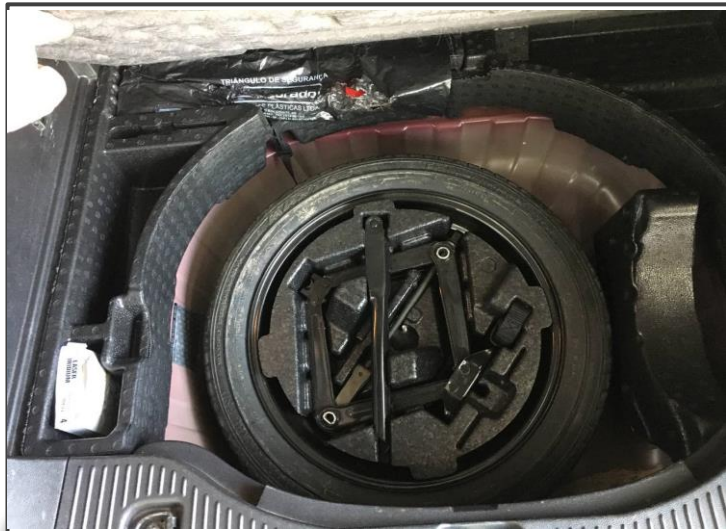
Itens Obrigatórios: Equipamentos Obrigatórios OK

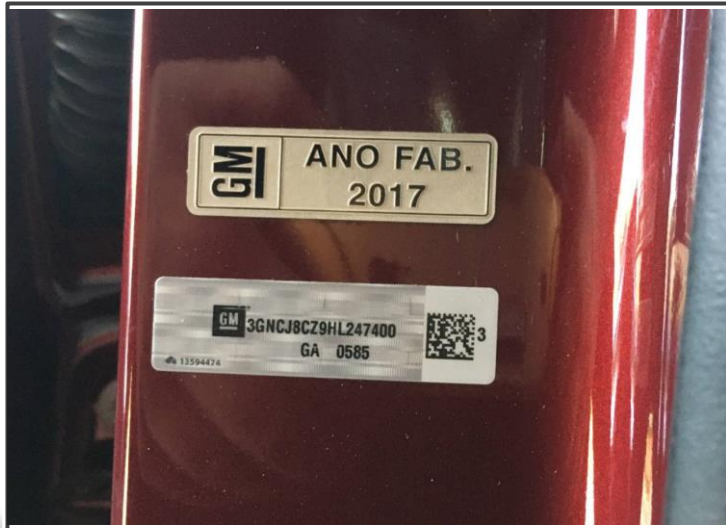
→ Etiqueta Obrigatória da Coluna da Porta

Coluna da Porta: ✓ Etiqueta Original. Compartimento do Motor: ✓ Etiqueta Original.

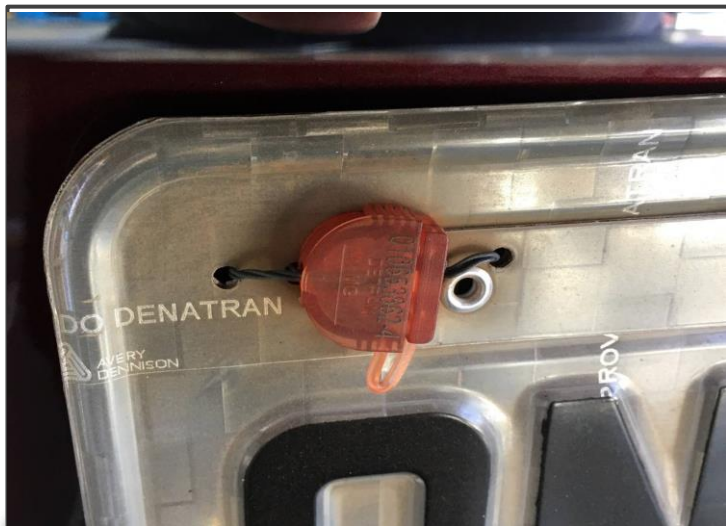
→ Macro Foto do QR Code/Lacre da Placa

Lacre: Não Violado Placa: Refletiva

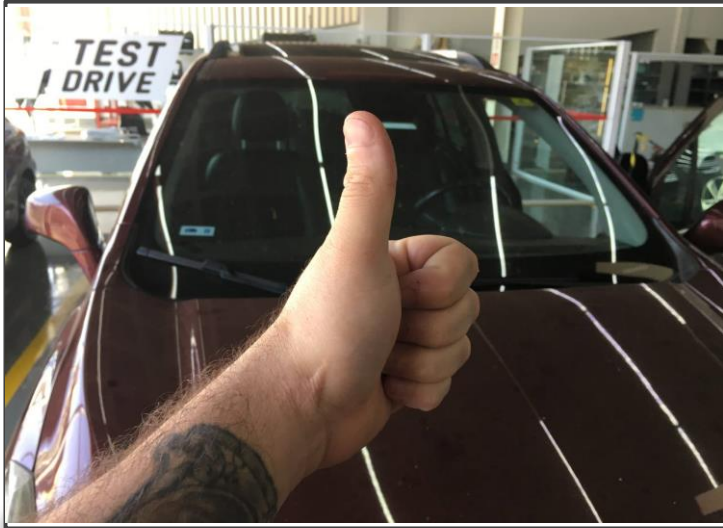
➡ Foto das Condições do vidro dianteiro (Para-brisa)

Dianteiro (Para-Brisas) ⚠ Vidro Não Original (Grav. Paralela).  
Porta Dianteira Esquerda: ✓ Vidro Original. Porta Dianteira Direita: ✓ Vidro Original.  
Porta Traseira Esquerda: ✓ Vidro Original. Porta Traseira Direita: ✓ Vidro Original.  
Lateral Traseira Esquerda: ✓ Vidros Inexistentes. Lateral Traseira Direita: ✓ Vidros Inexistentes.  
Vidro Traseiro: ✓ Vidro Original.
