## LAUDO CAUTELAR VEICULAR - PEQUENO PORTE

| Placa: | HCR4271 | Estado: | MG |
| Marca/Modelo: | FORD/KA FLEX | | |

## Conclusão do Laudo: ⚠ VEÍCULO APROVADO COM RESTRIÇÃO

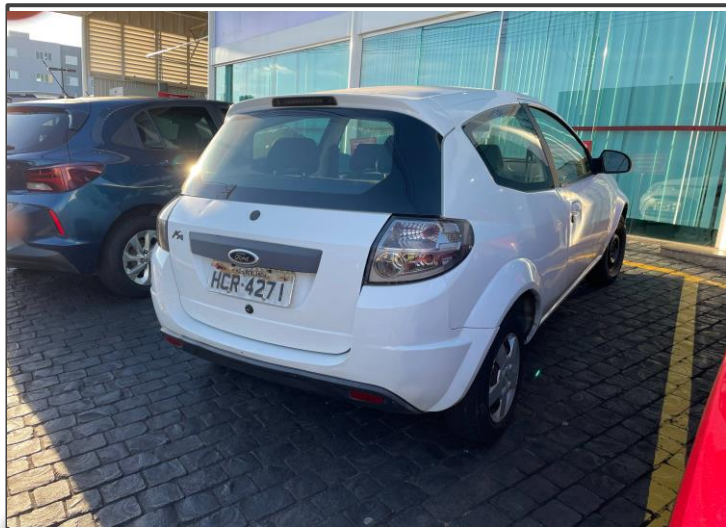
Restrição: ETIQUETA DA COLUNA DA PORTA AUSENTE. PLACAS EM MAU ESTADO DE CONSERVAÇÃO, NECESSÁRIO A TROC

Situação da Placa: TROCAR A PLACA

Foto da Traseira e da Placa: **HCR4271**

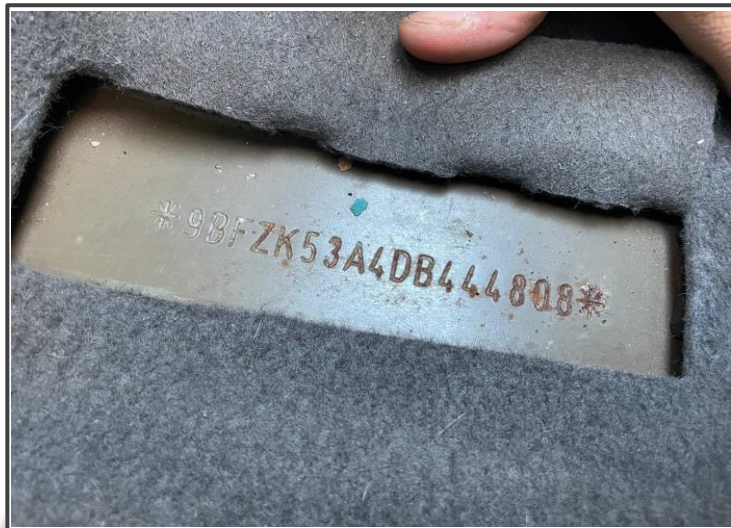
- ✓ NÃO Apresentava Indícios Evidentes de Adulteração (Chassi ORIGINAL).
- ✓ Efetuada a Pesquisa da Ficha de Montagem do Veículo; Constata-se que o Chassi era Original de Fábrica.

Macro Foto Nº Chassi: **9BFZK53A4DB444808**

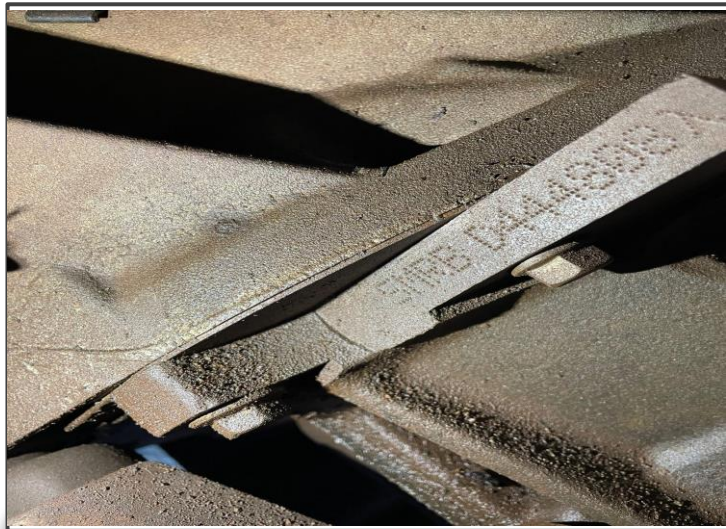
- ✓ NÃO Apresentava Indícios Evidentes de Adulteração.
- ✓ Motor em Conformidade com a BIN (Base de Identificação Nacional).

Foto do Número do Motor: **SMRBD444808**

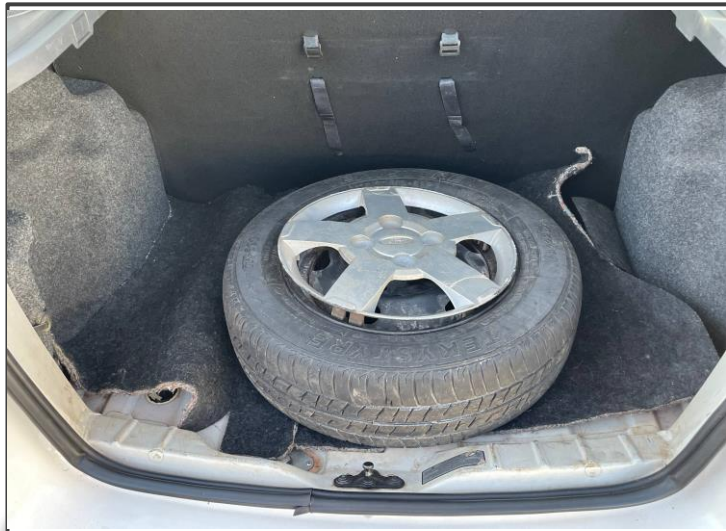
Itens Obrigatórios: Equipamentos Obrigatórios OK

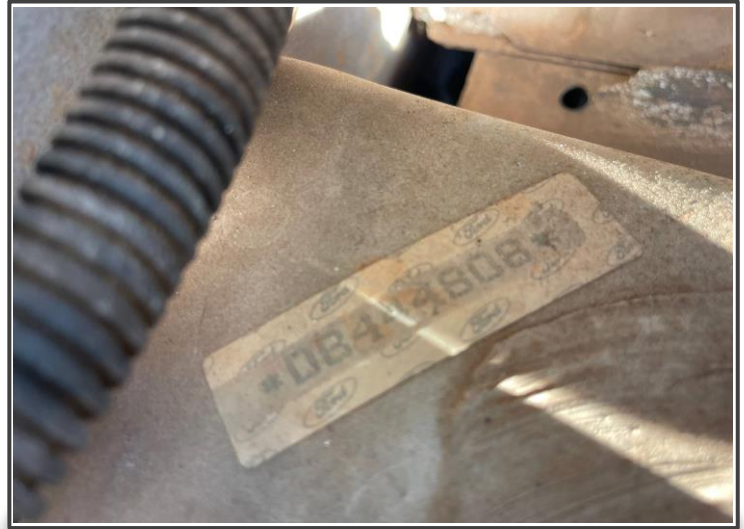
Compartimento do Motor: ✓ Etiqueta Original.

➡ Etiqueta Obrigatória do Compartimento do Motor

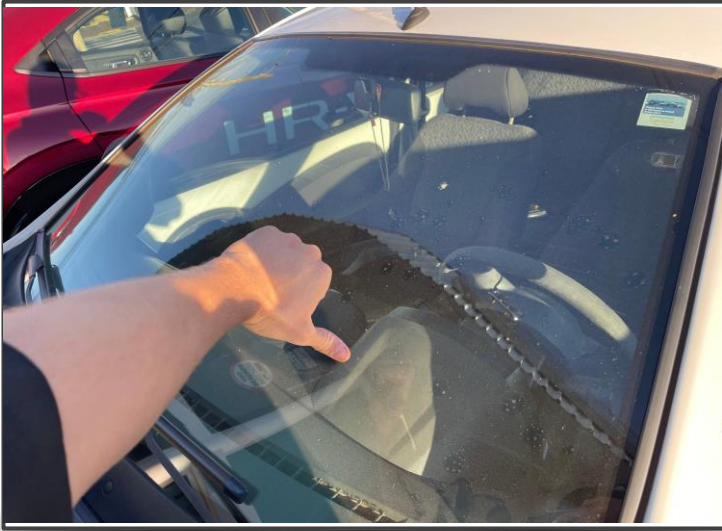
Observações: VEÍCULO POSSUI REPINTURA GERAL. CORREÇÃO DE MASSA PLÁSTICA EM TODA LATERAL DIREITA. VIDRO PARA-BRISA COM TRINCO. POSSUI PEQUENA AVARIA NO PAINEL FRONTAL.

➡ Foto das Condições do vidro dianteiro (Para-brisa)
