## LAUDO CAUTELAR VEICULAR - PEQUENO PORTE

| Placa: | QWD2B49 | Estado: | TO |
| Marca/Modelo: | CAOACHERY/TIGGO 5X TXS | | |

## Conclusão do Laudo: ✓ VEÍCULO APROVADO

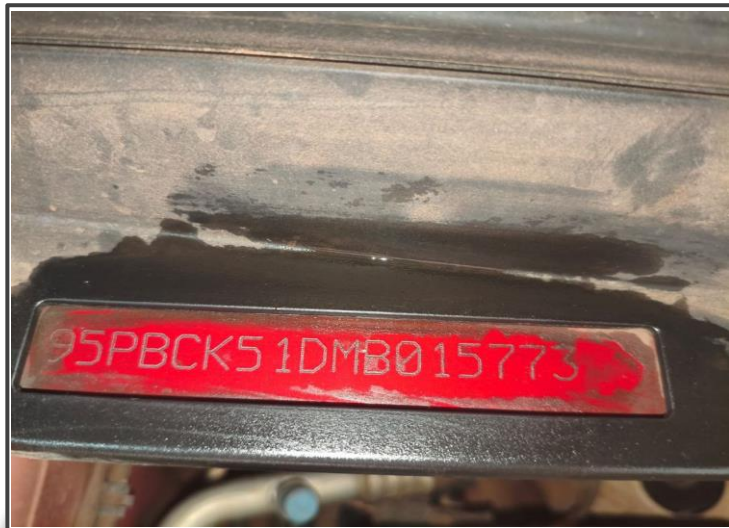
Macro Foto Nº Chassi: **95PBCK51DMB015773**

- ✓ NÃO Apresentava Indícios Evidentes de Adulteração (Chassi ORIGINAL).
- ✓ Efetuada a Pesquisa da Ficha de Montagem do Veículo; Constata-se que o Chassi era Original de Fábrica.

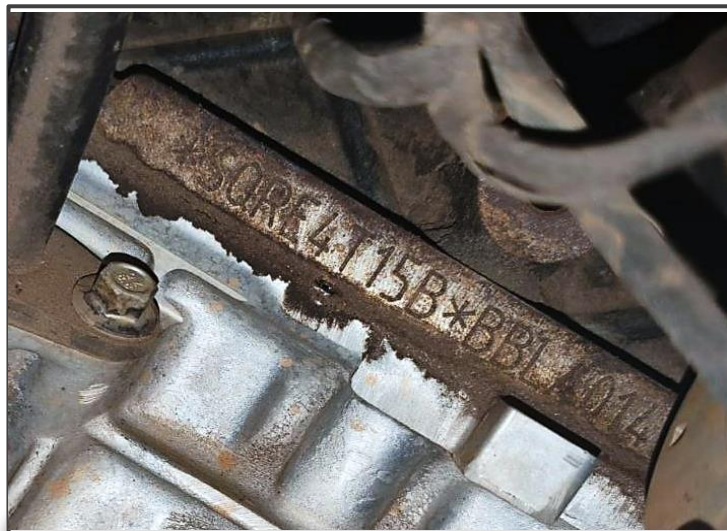
Foto do Número do Motor: **SQRE4T15BBBLA01430**

- ✓ NÃO Apresentava Indícios Evidentes de Adulteração.
- ✓ Motor em Conformidade com a BIN (Base de Identificação Nacional).

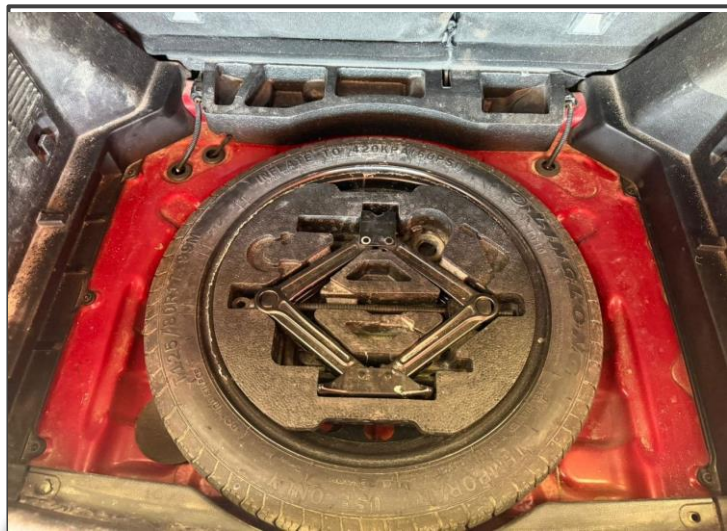
Itens Obrigatórios: Equipamentos Obrigatórios OK

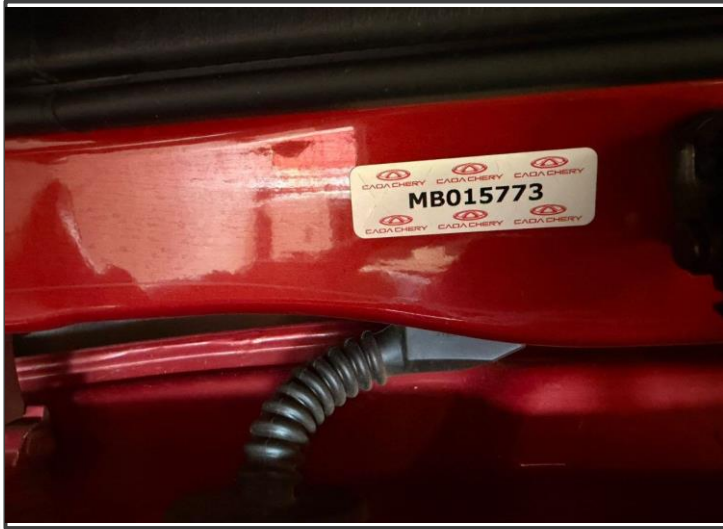
➡ Etiqueta Obrigatória da Coluna da Porta

Coluna da Porta: ✓ Etiqueta Original. Compartimento do Motor: ✓ Etiqueta Original.

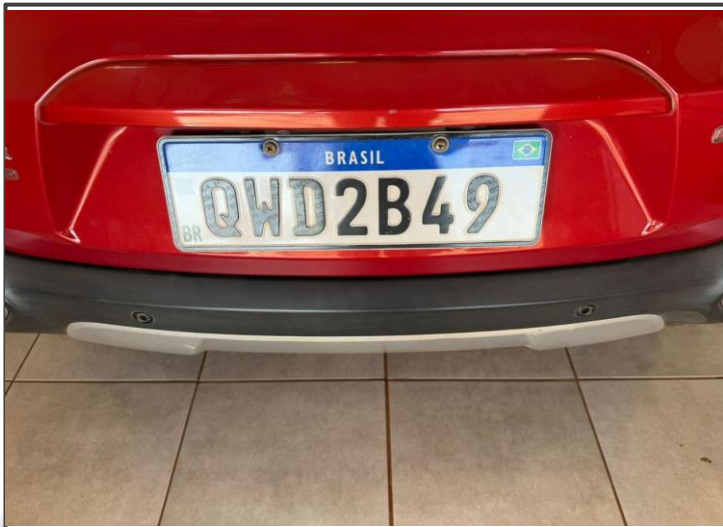
➡ Macro Foto do QR Code/Lacre da Placa

CRCODE: Não Violado Placa: Mercosul
