## LAUDO CAUTELAR VEICULAR - PEQUENO PORTE

| Marca/Modelo: | I/FORD RANGER XLTC4A32C | | |
| Número do Chassi: | 8AFAR23L1HJ018985 | | |

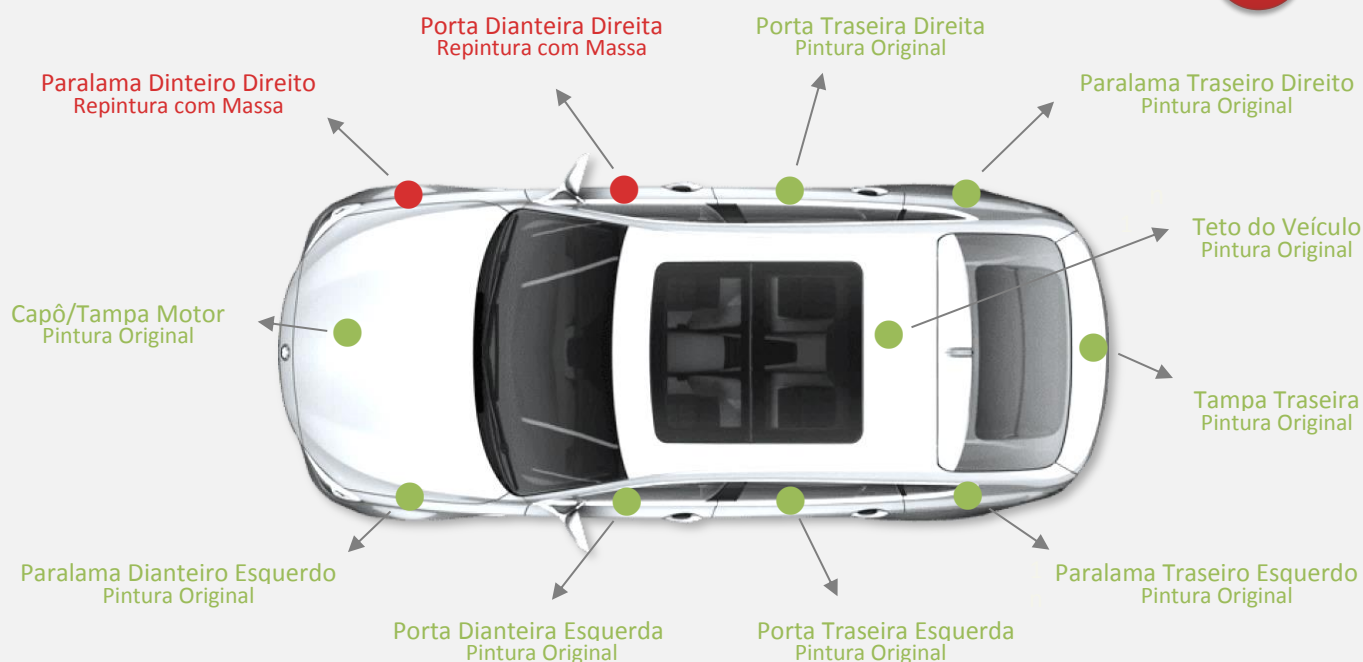
## Detalhe do Teste de Pintura

Observações: VEÍCULO POSSUI REPINTURA E CORREÇÃO DE MASSA PLÁSTICA NA PORTA E PARALAMA DIANTEIRO DIREITO

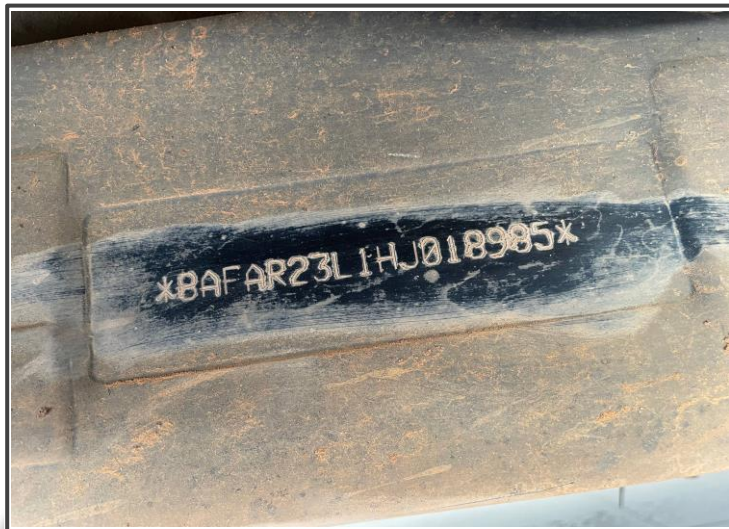
Macro Foto Nº Chassi: **8AFAR23L1HJ018985**

- ✓ NÃO Apresentava Indícios Evidentes de Adulteração (Chassi ORIGINAL).
- ✓ Efetuada a Pesquisa da Ficha de Montagem do Veículo; Consta-se que o Chassi era Original de Fábrica.

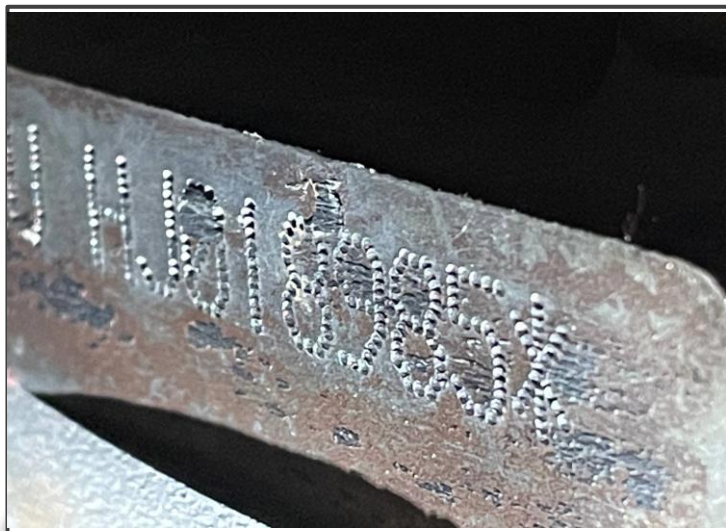
Foto do Número do Motor: **SA2UHJ018985**

- ✓ NÃO Apresentava Indícios Evidentes de Adulteração.
- ✓ Motor em Conformidade com a BIN (Base de Identificação Nacional).

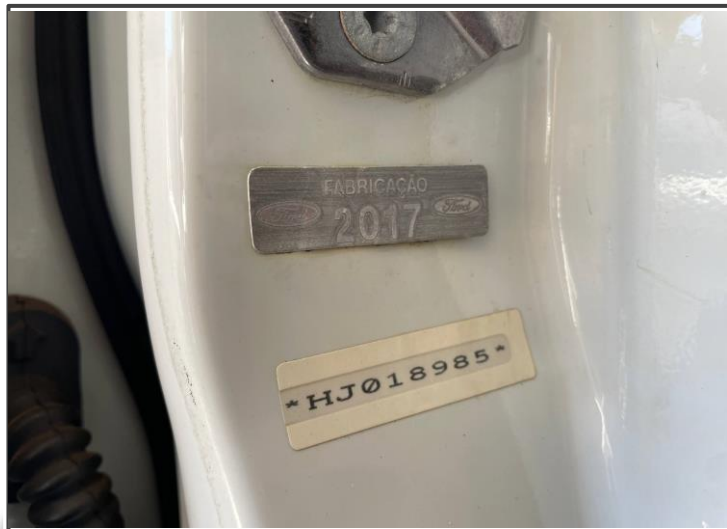
➡ Etiqueta Obrigatória da Coluna da Porta

Coluna da Porta: ✓ Etiqueta Original.

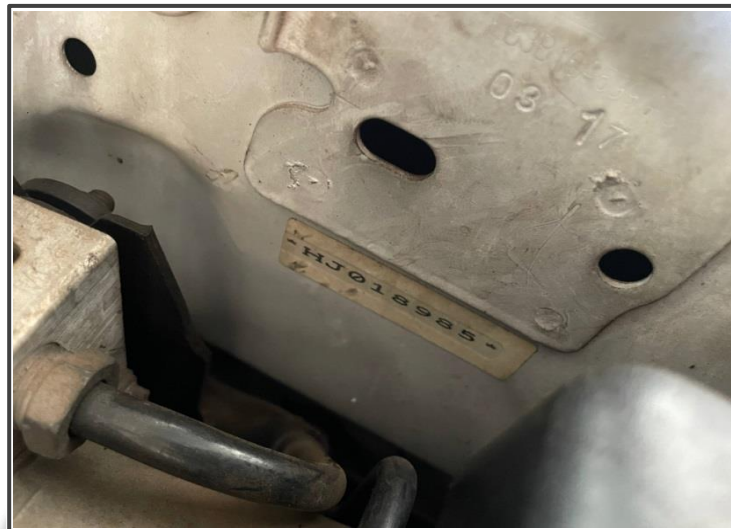
➡ Etiqueta Obrigatória do Compartimento do Motor

Compartimento do Motor: ✓ Etiqueta Original.

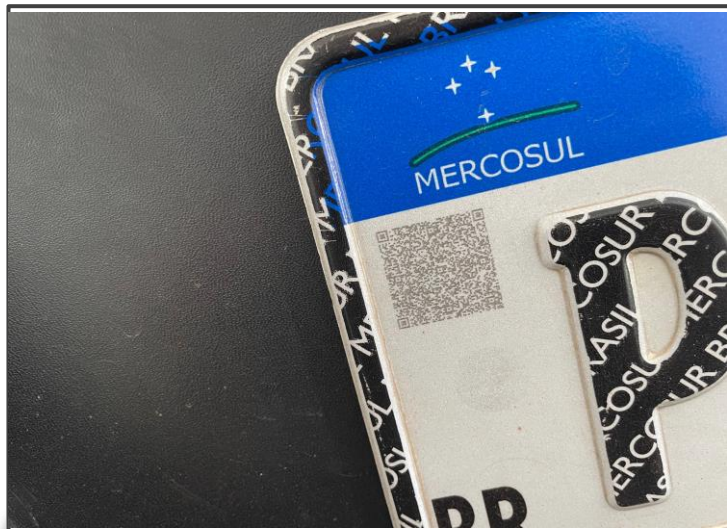
➡ Macro Foto do QR Code/Lacre da Placa

CRCODE: Não Violado Placa: Mercosul

Situação da Placa: A PLACA ESTÁ OK
