## LAUDO CAUTELAR VEICULAR - PEQUENO PORTE

| Placa: | RMKOD45 | Estado: | MG |
| Marca/Modelo: | FIAT/ARGO DRIVE 1.0 | | |

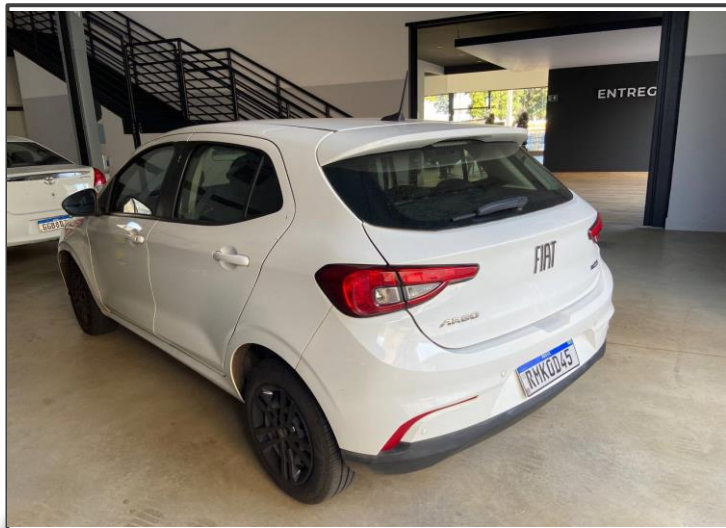
Foto da Traseira e da Placa: **RMK0D45**

Restrição: PLACA DIANTEIRA INATIVA.

TROCAR A PLACA

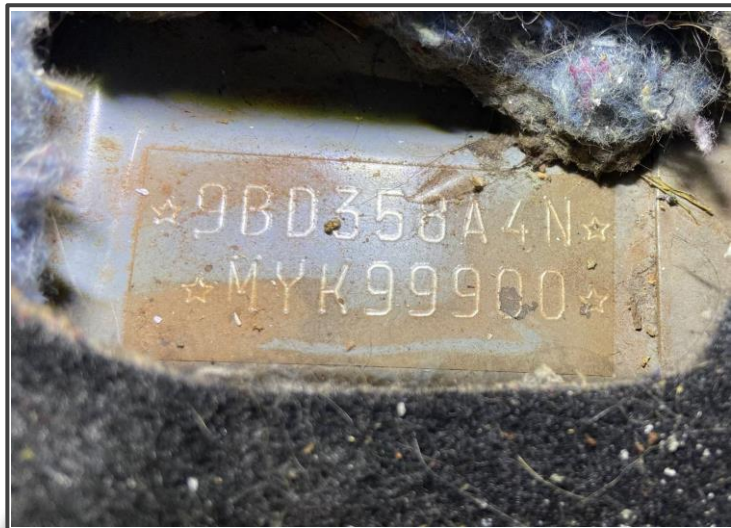
- ✓ NÃO Apresentava Indícios Evidentes de Adulteração (Chassi ORIGINAL).
- ✓ Efetuada a Pesquisa da Ficha de Montagem do Veículo; Constata-se que o Chassi era Original de Fábrica.

Macro Foto Nº Chassi: **9BD358A4NMYK99900**

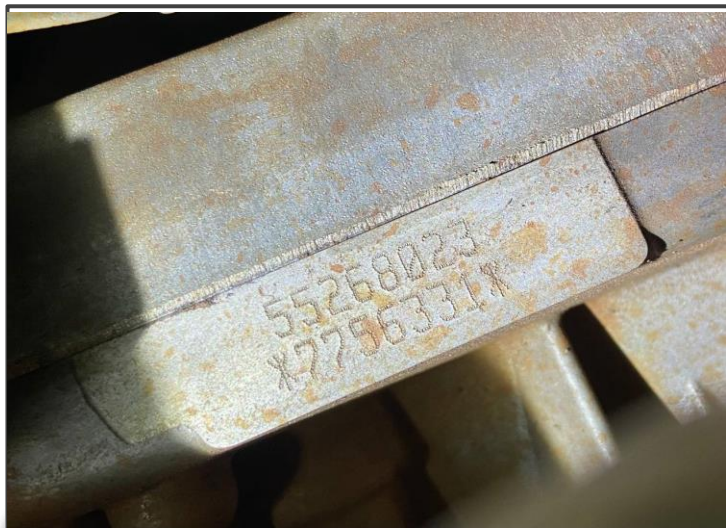
- ✓ NÃO Apresentava Indícios Evidentes de Adulteração.
- ✓ Motor em Conformidade com a BIN (Base de Identificação Nacional).

Foto do Número do Motor: **552680237756331**

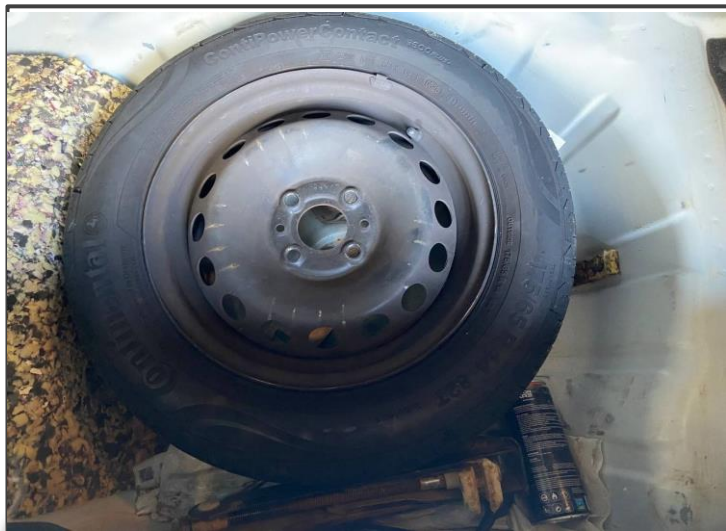
Itens Obrigatórios: Equipamentos Obrigatórios OK

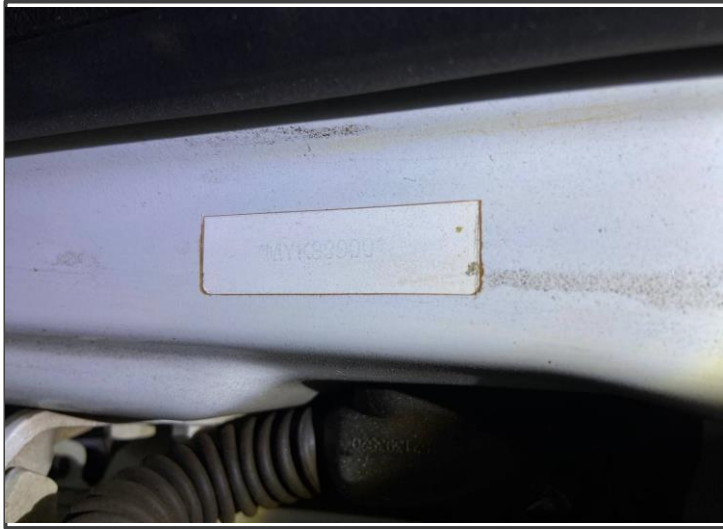
➔ Etiqueta Obrigatória da Coluna da Porta

Coluna da Porta: ✓ Etiqueta Original. Compartimento do Motor: ✓ Etiqueta Original.

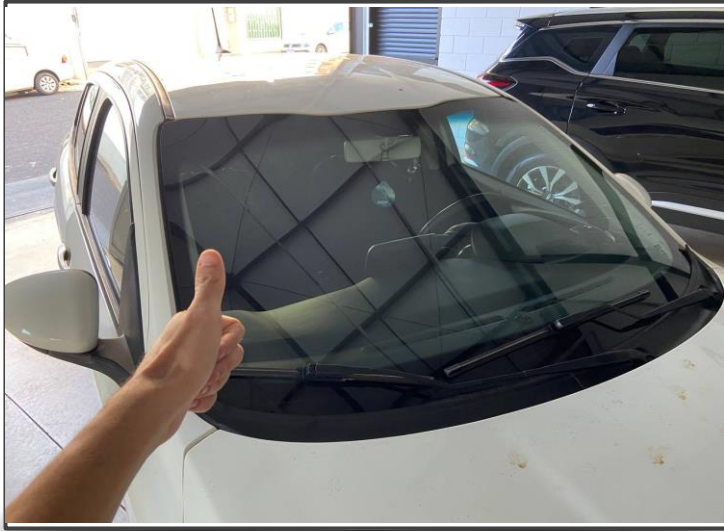
➡ Foto das Condições do vidro dianteiro (Para-brisa)

- Dianteiro (Para-Brisas) ⚠ Vidro Não Original (Grav. Paralela).
- Porta Diant. Esquerda: ✓ Vidro Original.
- Porta Tras. Esquerda: ✓ Vidro Original.
- Lateral Tras. Esquerda: ✓ Vidros Inexistentes.
- Vidro Traseiro: ✓ Vidro Original.
- Porta Diant. Direita: ✓ Vidro Original.
- Porta Tras. Direita: ✓ Vidro Original.
- Lateral Tras. Direita: ✓ Vidros Inexistentes.
