## LAUDO CAUTELAR VEICULAR - PEQUENO PORTE

| Placa: | BSZ6272 | Estado: | SP |
| Marca/Modelo: | HYUNDAI/CRETA 16A ATTITU | | |

## Conclusão do Laudo: ! VEÍCULO APROVADO COM OBSERVAÇÕES

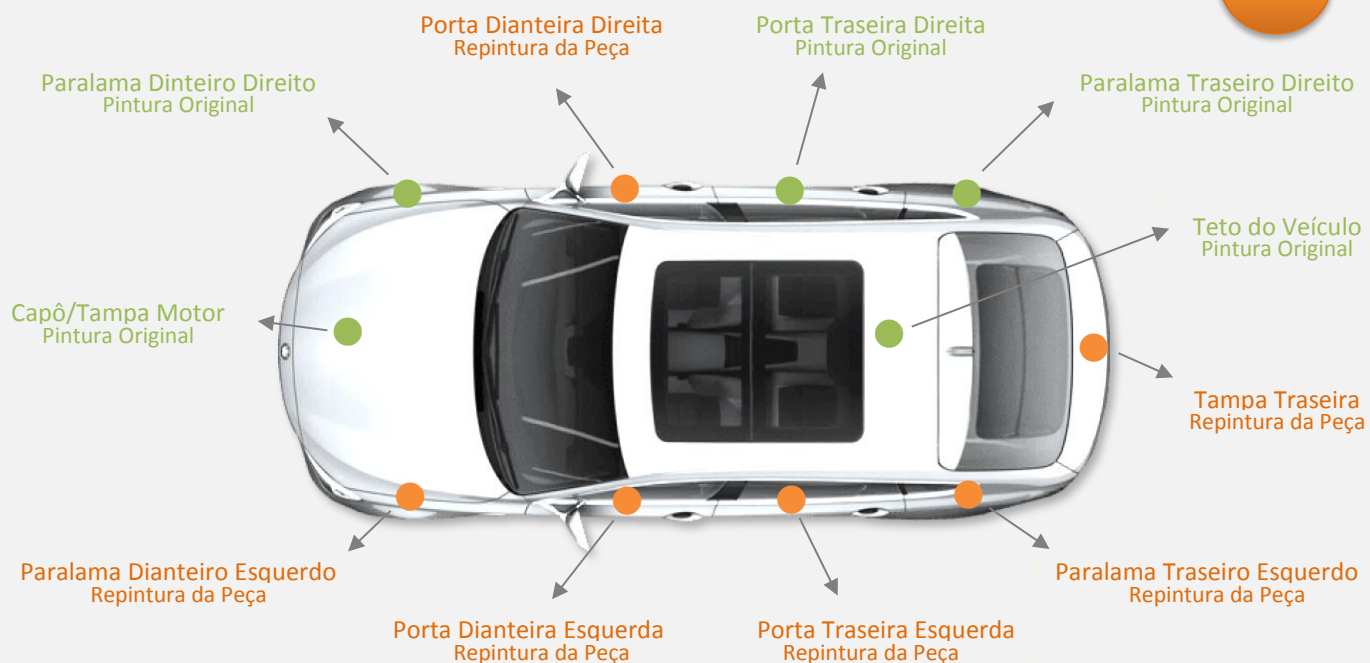
## Detalhe do Teste de Pintura

Observações: VEÍCULO POSSUI REPINTURA EM TODA LATERAL ESQUERDA, TAMPA TRASEIRA E PORTA DIANTEIRA DIREITA.

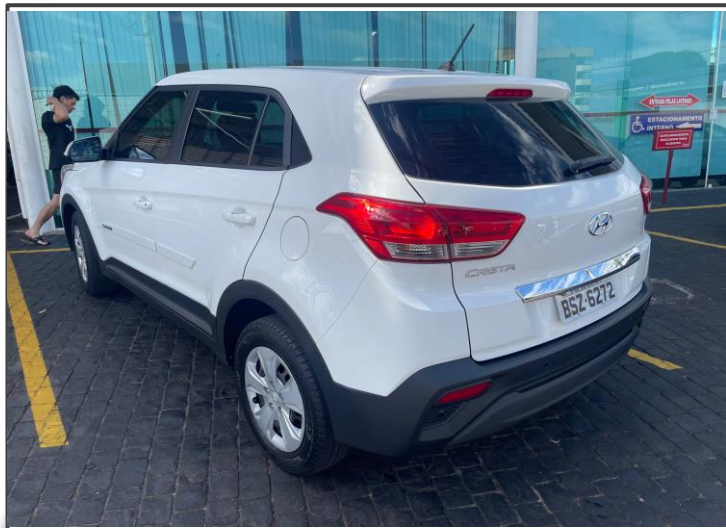
Foto da Traseira e da Placa: **BSZ6272**

Situação da Placa: TROCAR A PLACA

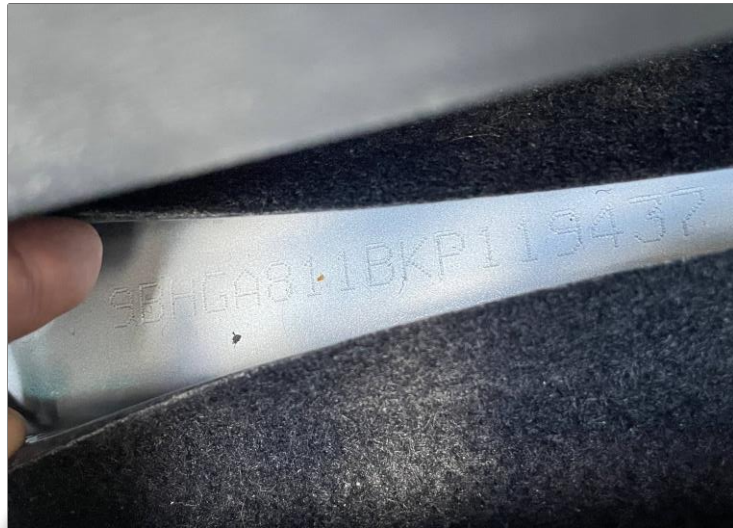
Macro Foto Nº Chassi: **9BHGA811BKP119437**

- ✓ NÃO Apresentava Indícios Evidentes de Adulteração (Chassi ORIGINAL).
- ✓ Efetuada a Pesquisa da Ficha de Montagem do Veículo; Constata-se que o Chassi era Original de Fábrica.

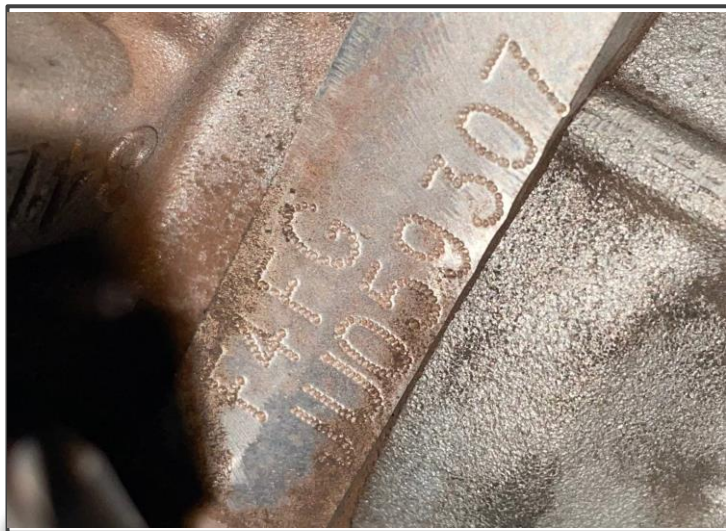
Foto do Número do Motor: **F4FGJU059307**

- ✓ NÃO Apresentava Indícios Evidentes de Adulteração.
- ✓ Motor em Conformidade com a BIN (Base de Identificação Nacional).

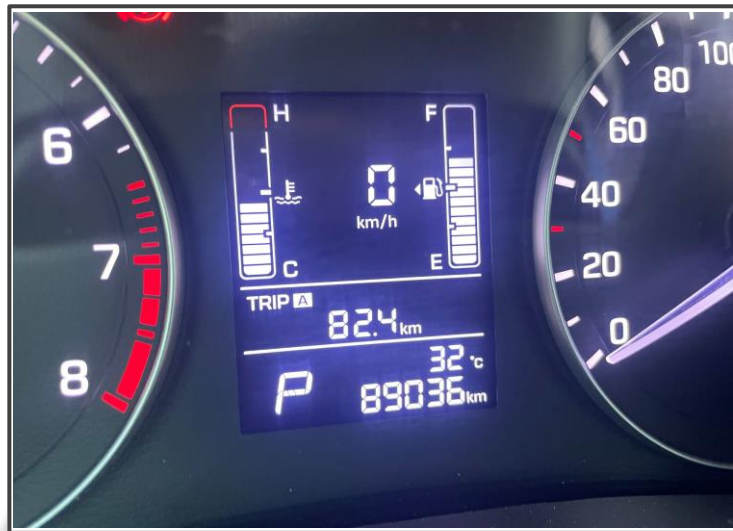
Odômetro do Veículo: **89.036**

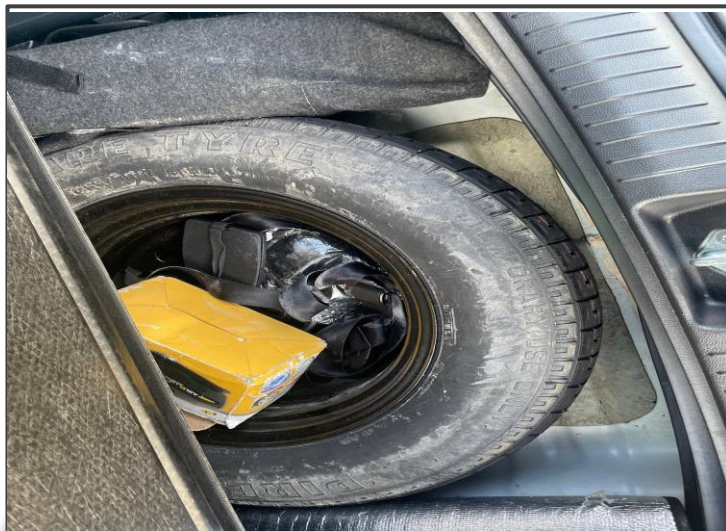
Itens Obrigatórios: Equipamentos Obrigatórios OK

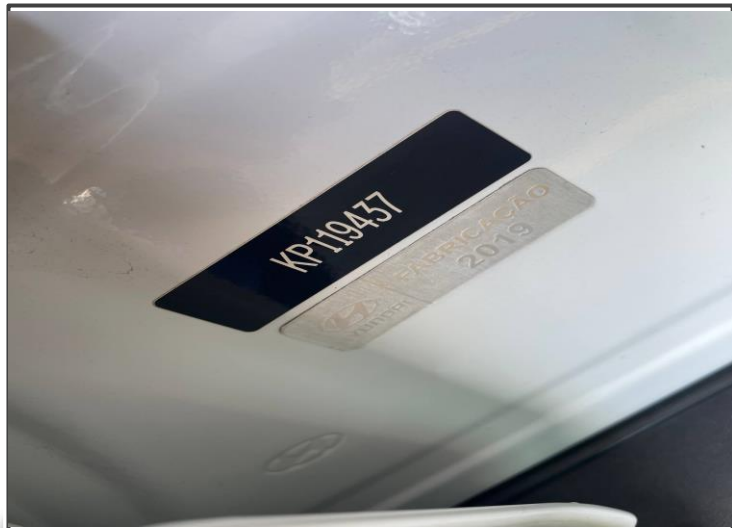
➡ Etiqueta Obrigatória da Coluna da Porta

Coluna da Porta: ✓ Etiqueta Original.

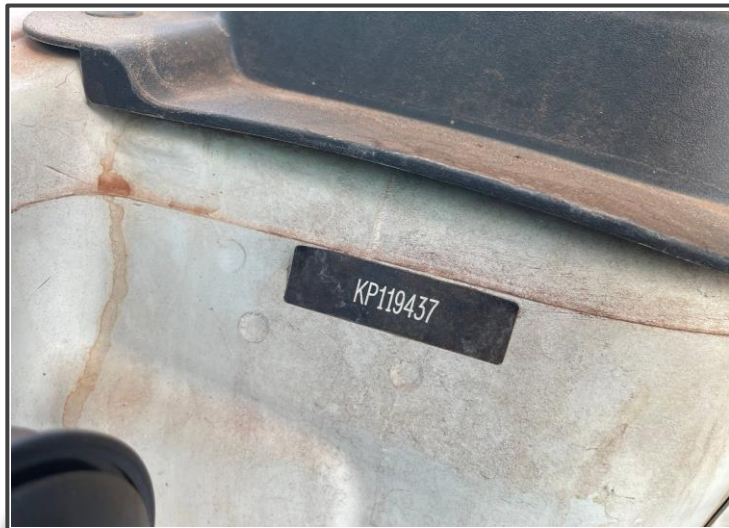
➡ Etiqueta Obrigatória do Compartimento do Motor

Compartimento do Motor: ✓ Etiqueta Original.
