## LAUDO CAUTELAR VEICULAR - PEQUENO PORTE

| Marca/Modelo: | COROLLA ALTIS HV | | |

## Conclusão do Laudo: VEÍCULO APROVADO COM OBSERVAÇÕES

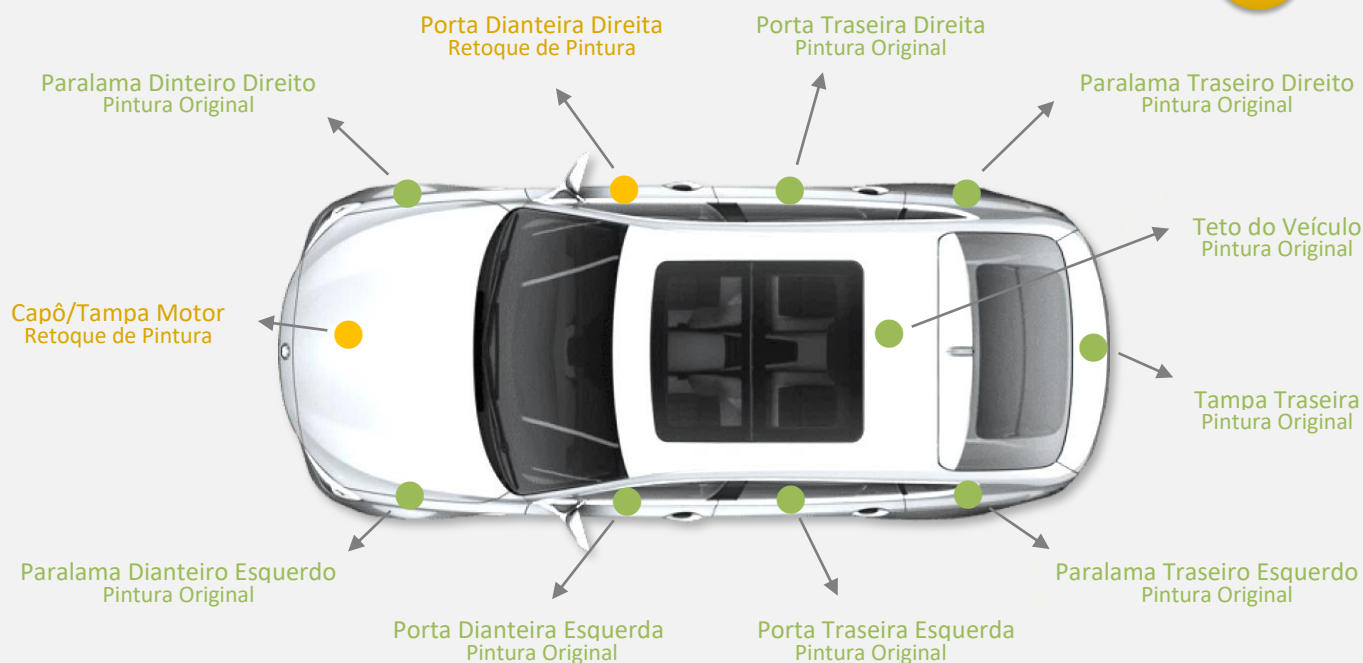
## Detalhe do Teste de Pintura

Observações: VEÍCULO POSSUI RETOQUE DE PINTURA NO CAPÔ E PORTA DIANTEIRA DIREITA.

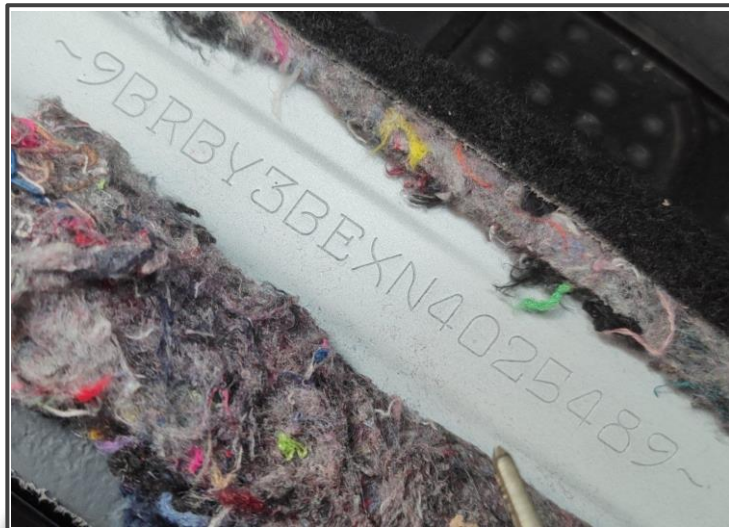
- ✓ NÃO Apresentava Indícios Evidentes de Adulteração (Chassi ORIGINAL).
- ✓ Efetuada a Pesquisa da Ficha de Montagem do Veículo; Constata-se que o Chassi era Original de Fábrica.

Macro Foto Nº Chassi: **9BRBY3BEXN4025489**

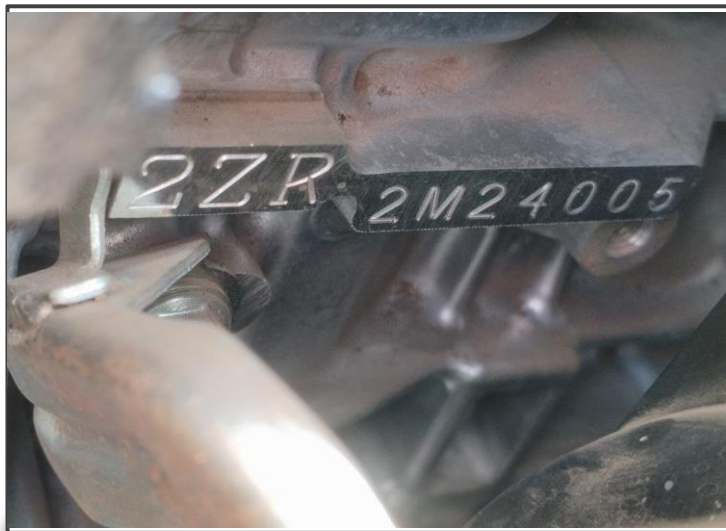
- ✓ NÃO Apresentava Indícios Evidentes de Adulteração.
- ✓ Motor em Conformidade com a BIN (Base de Identificação Nacional).

Foto do Número do Motor: **2M24005**

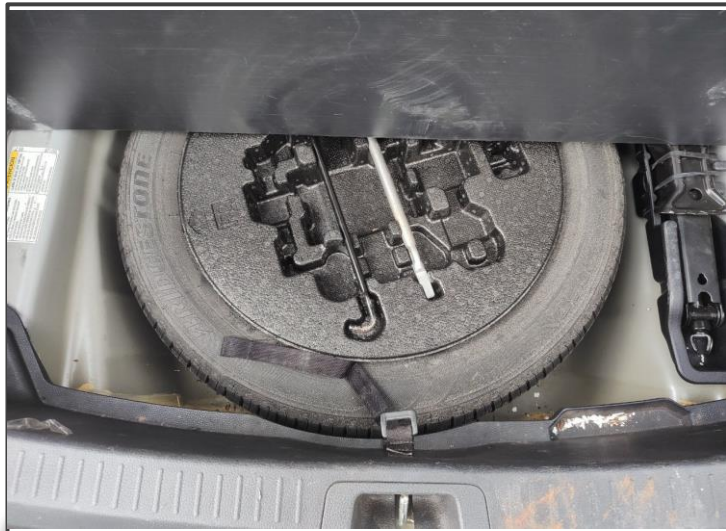
Itens Obrigatórios: Equipamentos Obrigatórios OK

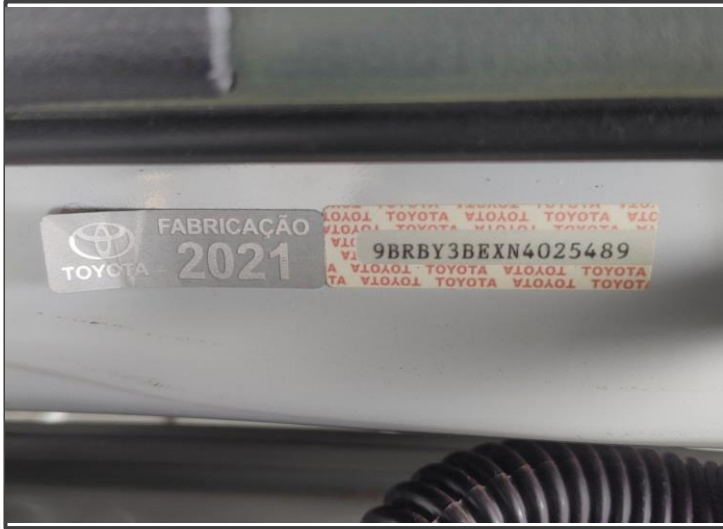
Coluna da Porta: ✓ Etiqueta Original. Compartimento do Motor: ✓ Etiqueta Original.

➔ Etiqueta Obrigatória da Coluna da Porta

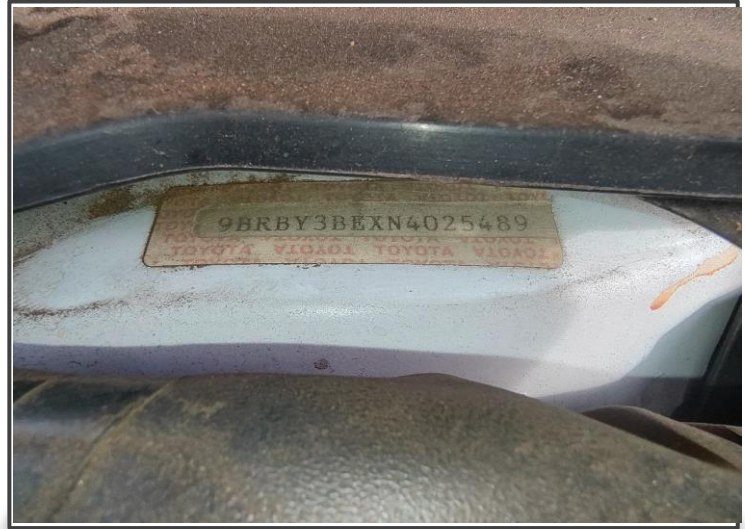
➔ Etiqueta Obrigatória do Compartimento do Motor

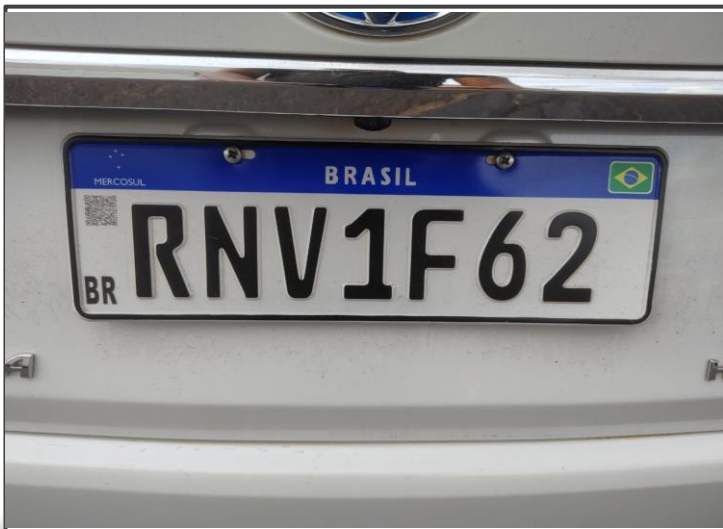
CRCODE: Não Violado Placa: Mercosul

➔ Macro Foto do QR Code/Lacre da Placa
