## LAUDO CAUTELAR VEICULAR - PEQUENO PORTE

| Placa: | QXS8E94 | Estado: | MG |
| Marca/Modelo: | HONDA/WR-V EXL CVT | | |

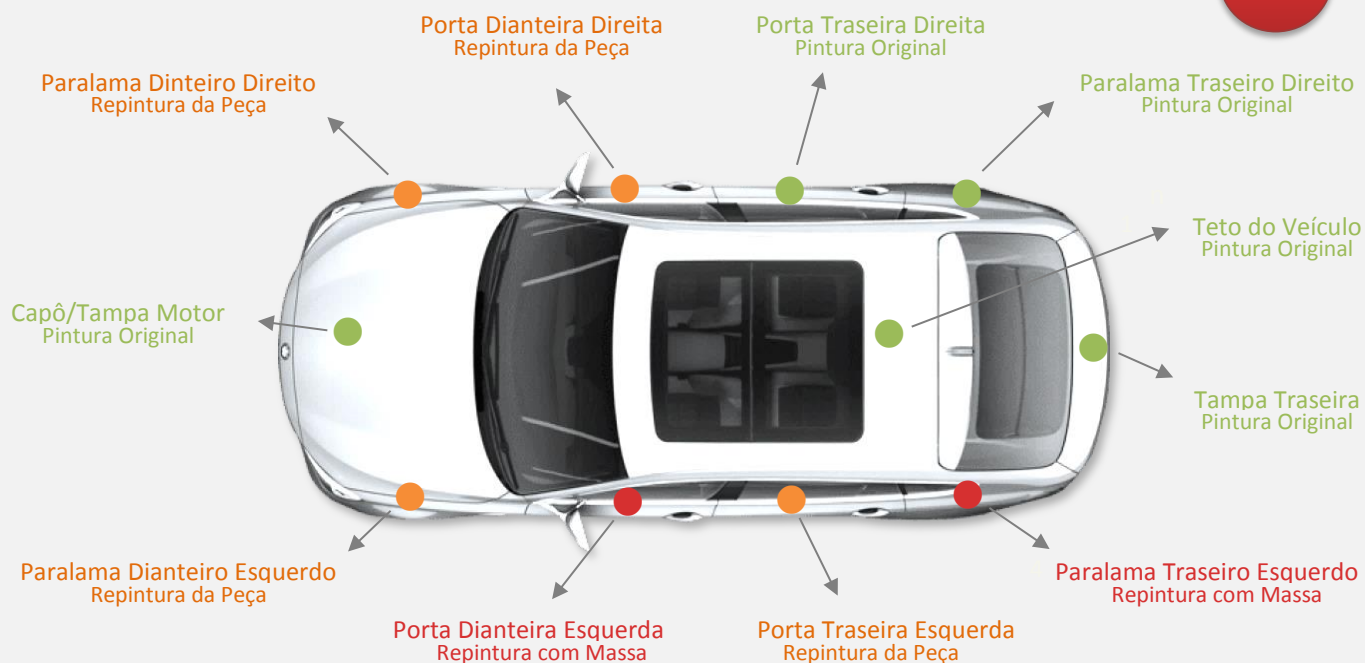
## Detalhe do Teste de Pintura

Observações: VEÍCULO POSSUI REPINTURA, COM CORREÇÃO DE MASSA PLÁSTICA NA PORTA DIANTEIRA E PARALAMA TRASEIRO ESQUERDOS. REPINTURA NO PARALAMA DIANTEIRO ESQUERDO, PORTA TRASEIRA ESQUERDA, PORTA DIANTEIR DIREITA E PARALAMA DIANTEIRO DIREITO.

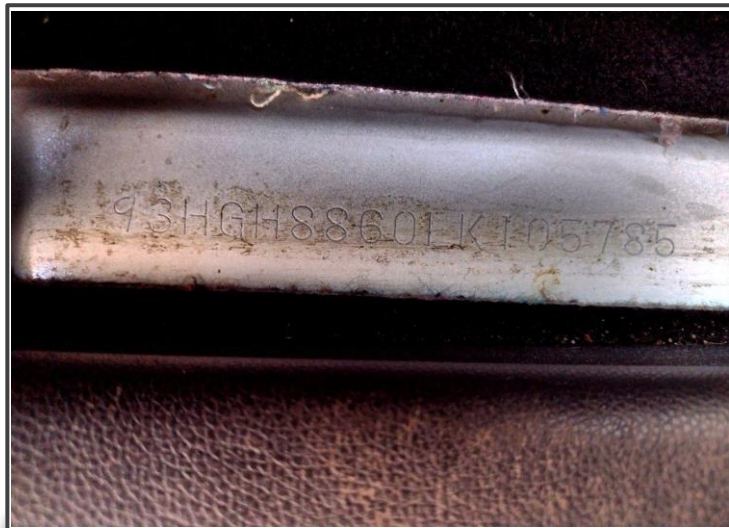
Macro Foto Nº Chassi: **93HGH8860LK105785**

- ✓ NÃO Apresentava Indícios Evidentes de Adulteração (Chassi ORIGINAL).
- ✓ Efetuada a Pesquisa da Ficha de Montagem do Veículo; Constata-se que o Chassi era Original de Fábrica.

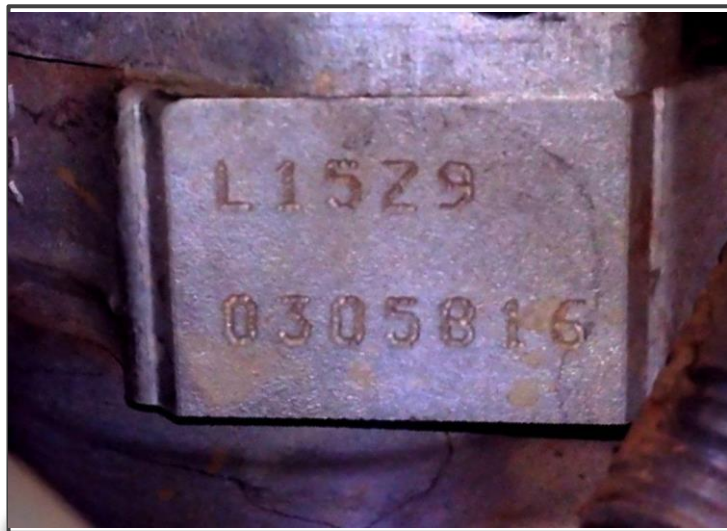
Foto do Número do Motor: **QXS8E94**

- ✓ NÃO Apresentava Indícios Evidentes de Adulteração.
- ✓ Motor em Conformidade com a BIN (Base de Identificação Nacional).

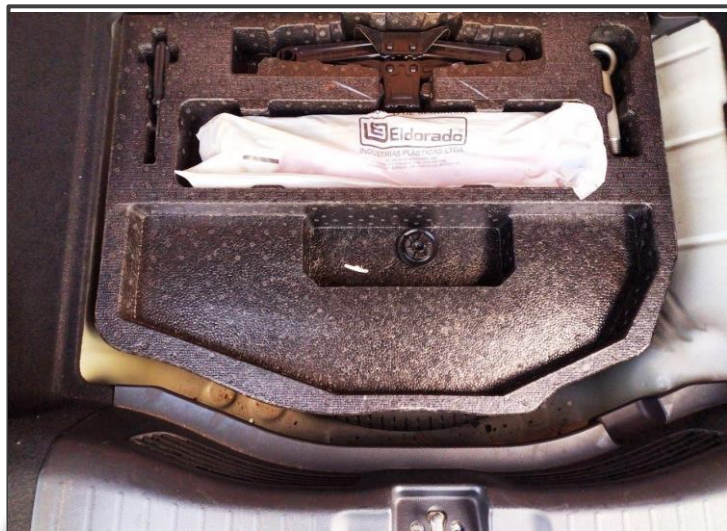
Itens Obrigatórios: Equipamentos Obrigatórios OK

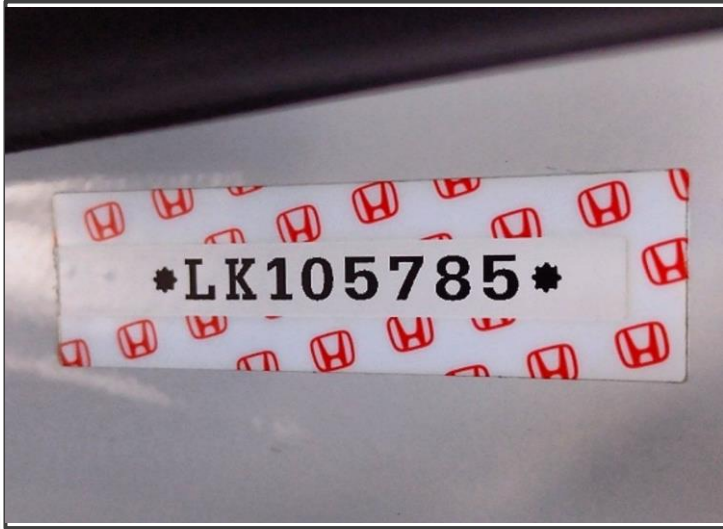
➡ Etiqueta Obrigatória da Coluna da Porta

Coluna da Porta: ✓ Etiqueta Original. Compartimento do Motor: ✓ Etiqueta Original.

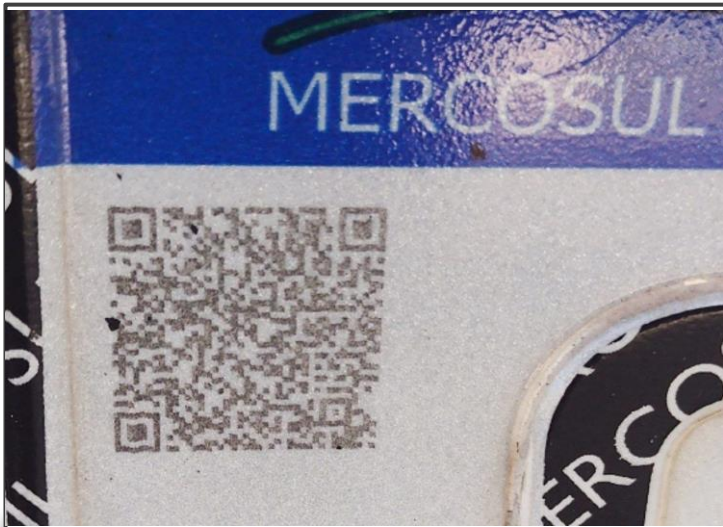
➡ Macro Foto do QR Code/Lacre da Placa

CRCode: Não Violado Placa: Mercosul

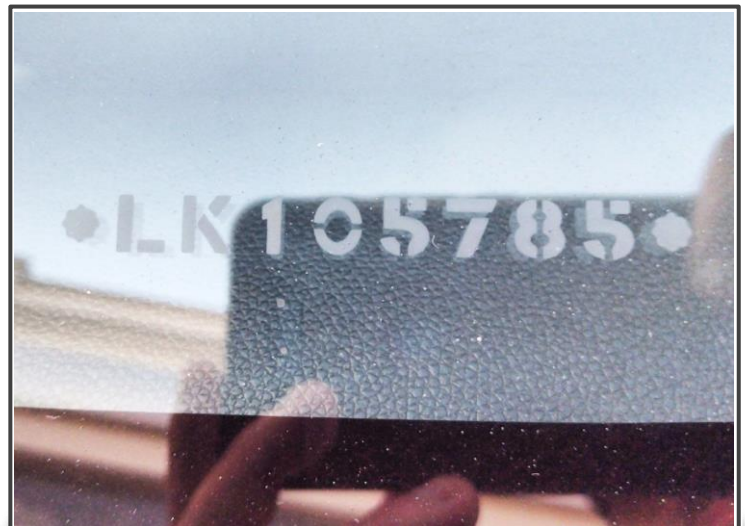
➡ Foto da Gravação do Vidro Para-Brisas

- Dianteiro (Para-Brisas) ✓ Vidro Original.
- Porta Diant. Esquerda: ✓ Vidro Original.
- Porta Tras. Esquerda: ✓ Vidro Original.
- Lateral Tras. Esquerda: ✓ Vidro Originalmente Sem Gravação.
- Vidro Traseiro: ✓ Vidro Original.
- Porta Diant. Direita: ✓ Vidro Original.
- Porta Tras. Direita: ✓ Vidro Original.
- Lateral Tras. Direita: ✓ Vidro Originalmente Sem Gravação.
