# LAUDO CAUTELAR PREMIUM UTILITARIO FECHADO

Modelo:  
**HR-V EX CVT**

Placa:  
**RME8D33**

Data da vistoria:  
**23/04/2026**

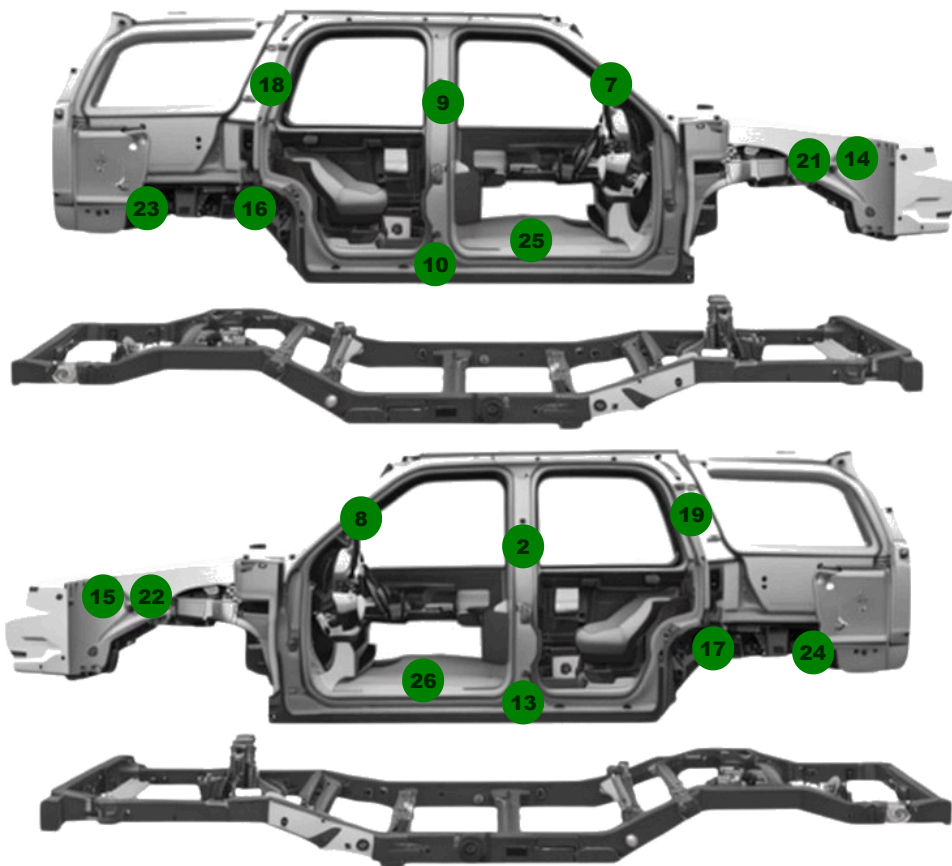
## Observações Estrutura

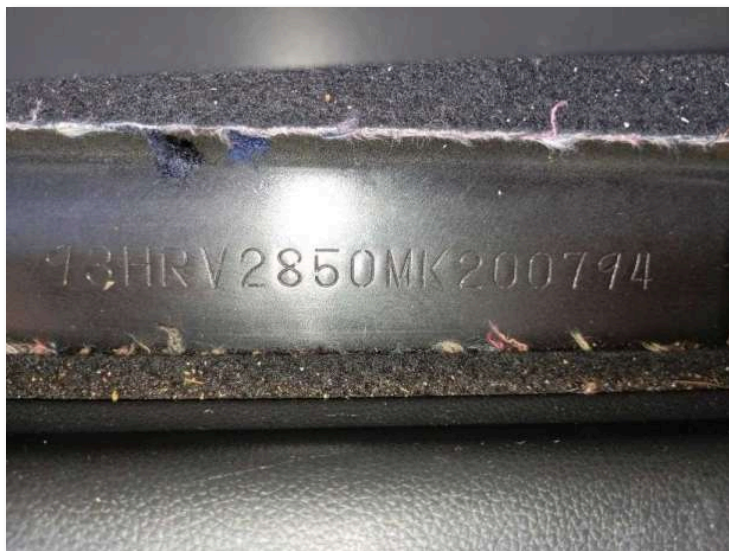
- **Chassi**- Gravação sem vestígios aparentes de adulteração e dentro dos padrões do fabricante.

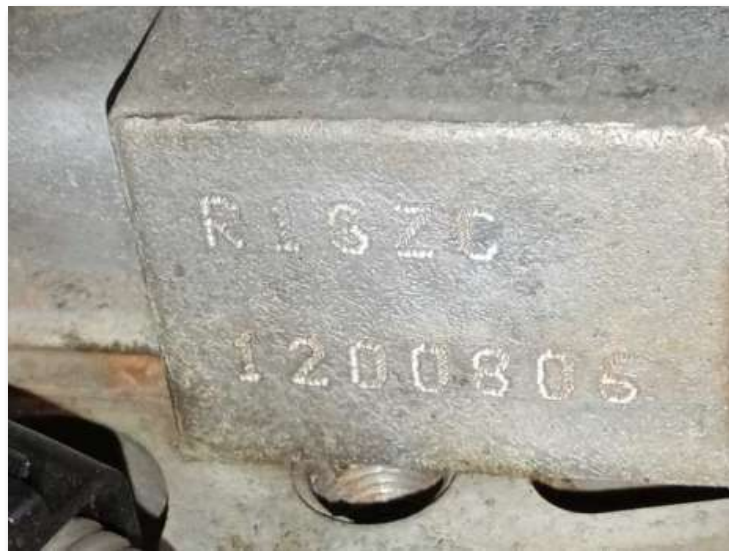
- **Motor**- Gravação sem vestígios aparentes de procedimento de adulteração.
  - O número do motor encontrava-se regularizado junto ao Órgão de Trânsito conforme CRLV apresentado.
  - Numeração é a mesma que consta registrada nos bancos de dados dos órgãos competentes (BIN).

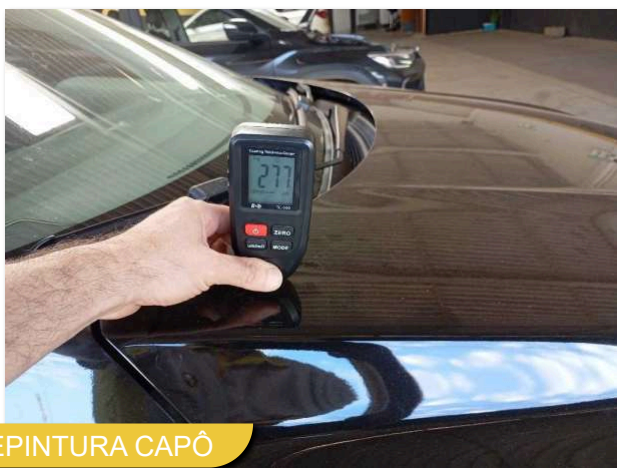
REPINTURA CAPO

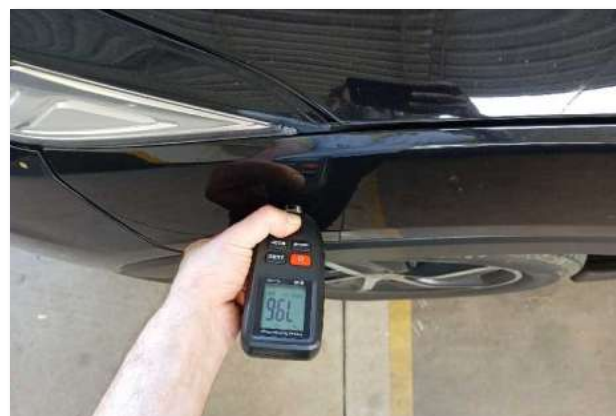
REPINTURA MASSA LATERAL DIANTEIRA ESQUE

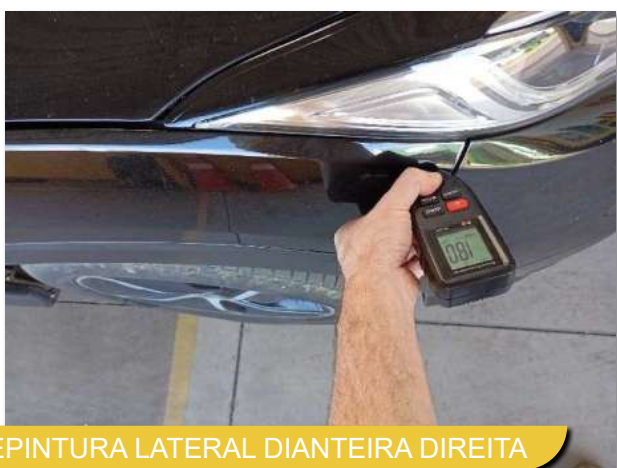
REPINTURA LATERAL DIANTEIRA DIREITA

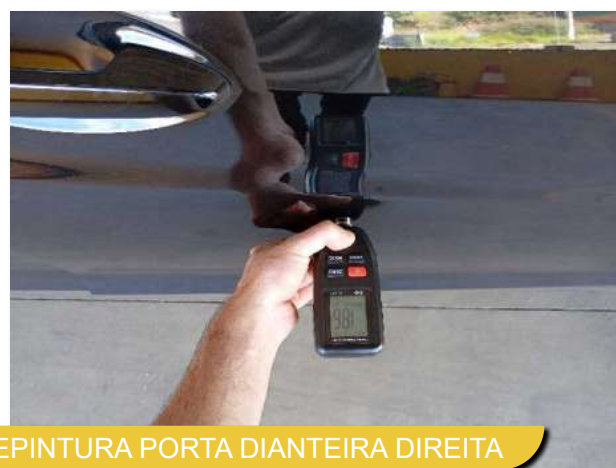
REPINTURA PORTA DIANTEIRA DIREITA

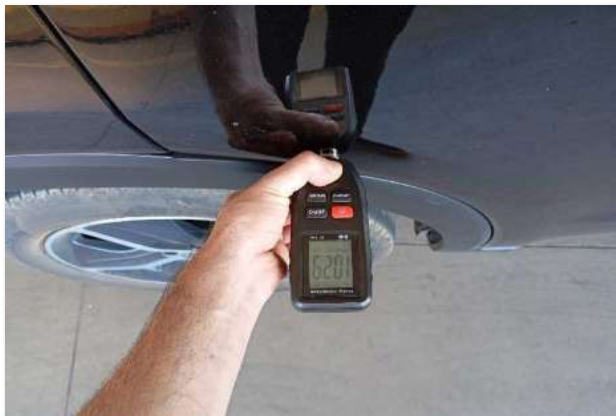
REPINTURA MASSA PORTA TRASEIRA DIREITA

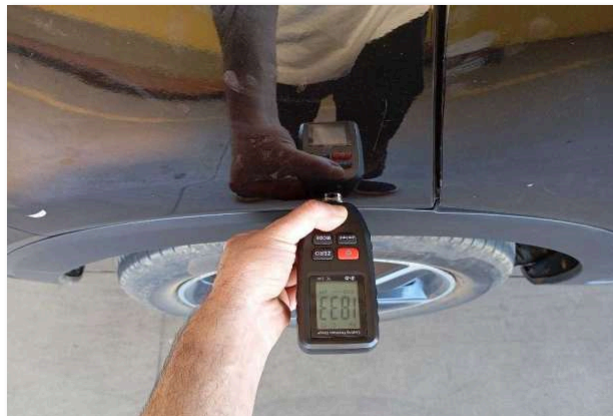
REPINTURA MASSA LATERAL TRASEIRA DIREIT

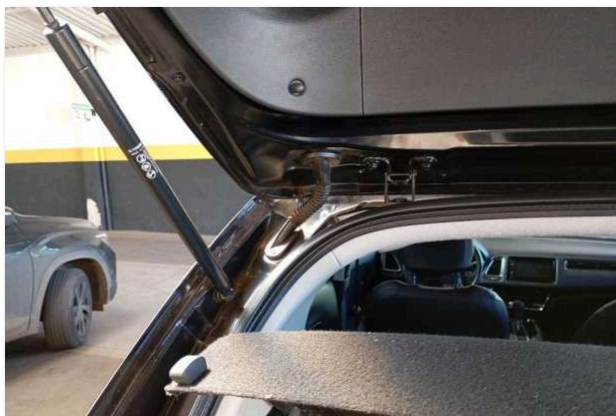
AUSÊNCIA CORDA TAMPA INTERNA PORTA-MALAS

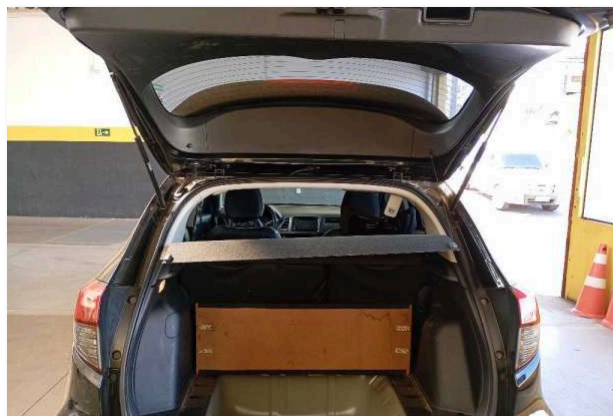
ESCORIAÇÕES SUPERFICIAIS INT PORTA MALAS

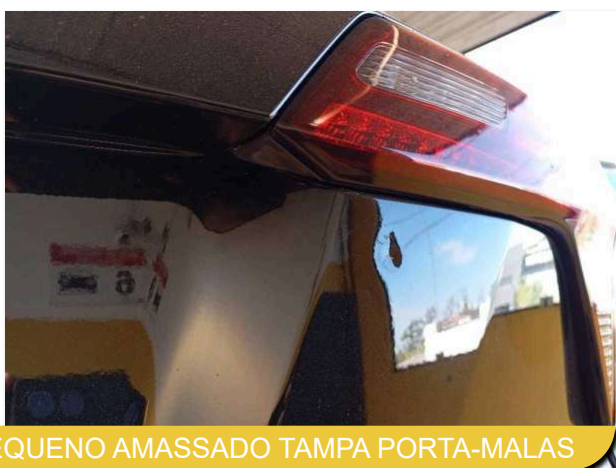
PEQUENO AMASSADO

Avárias ,Escoriações ,Pequenos Amassados

PEQUENO AMASSADO TAMPA PORTA-MALAS

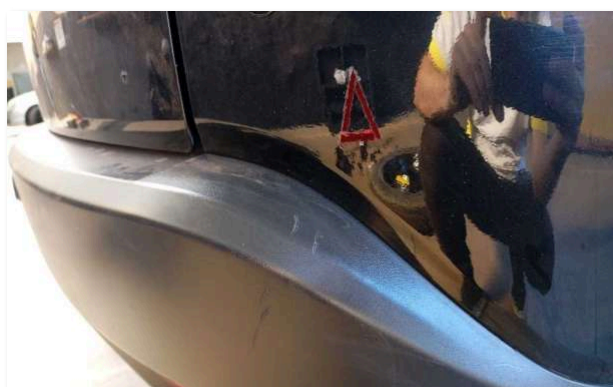
PEQUENAS ESCORIAÇÕES PARA-CHOQUE TRASEI

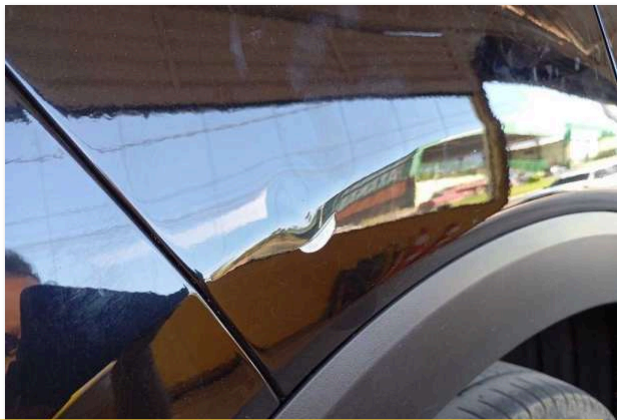
ESCORIAÇÕES LATERAL TRASEIRA DIREITA

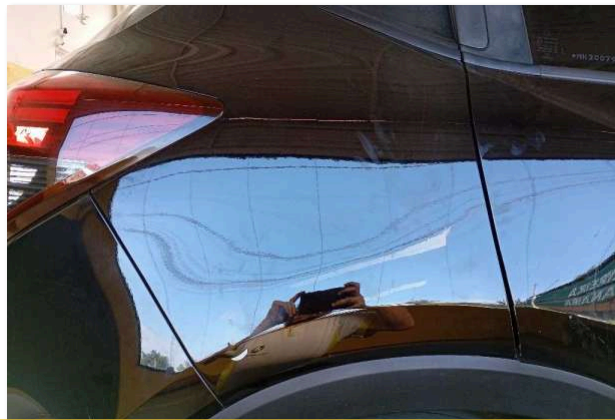
Riscos ou arranhões

ARRANHÕES SUPERFICIAIS LATERAL TRAS DIR

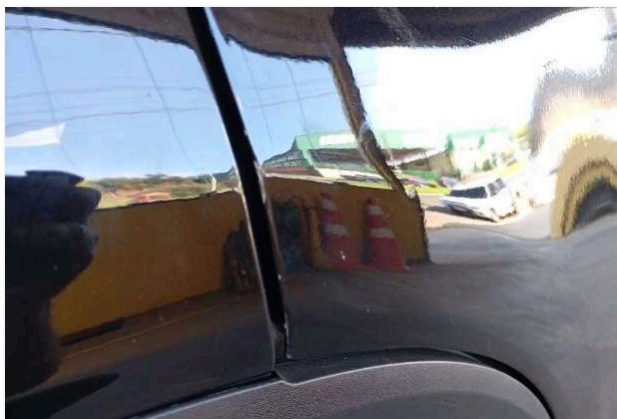
Riscos ou arranhões

PEQUENAS ESCORIAÇÕES PORTA TRASEIRA DIR

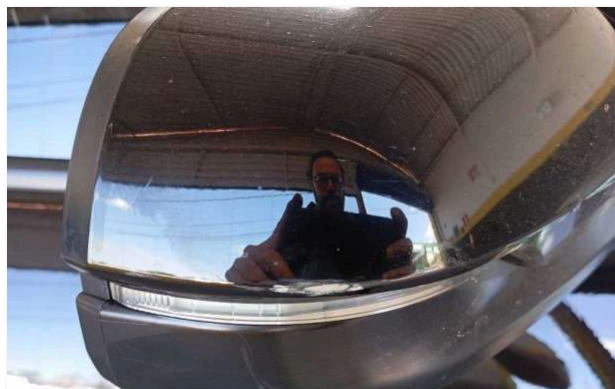
PEQUENAS ESCORIAÇÕES RETROVISOR  
EXTERNO

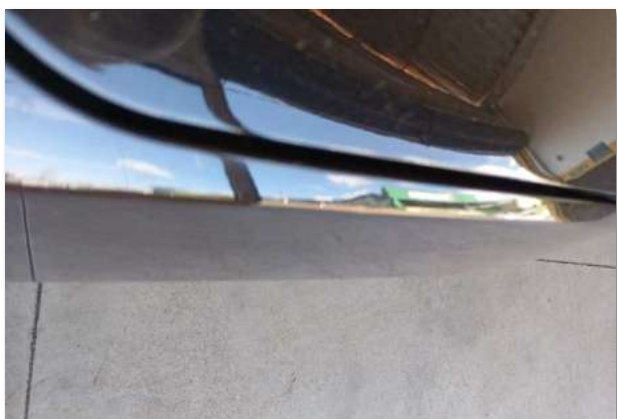
Riscos ou arranhões

PEQUENO AMASSADO LATERAL DIANTEIRA DIRE

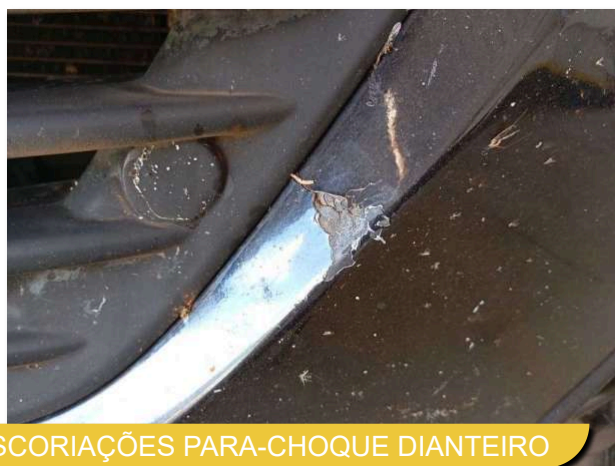
ESCORIAÇÕES PARA-CHOQUE DIANTEIRO

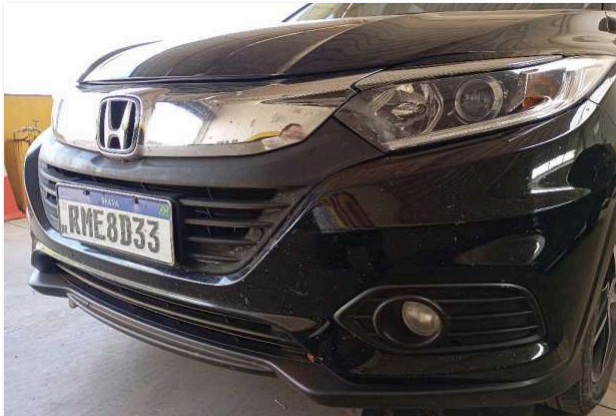
Indícios de Repintura  
Riscos ou arranhões ,escoriações  
Quebrado ,danificado

INDÍCIOS REPINTURA PARA-CHOQUE DIANTEIR

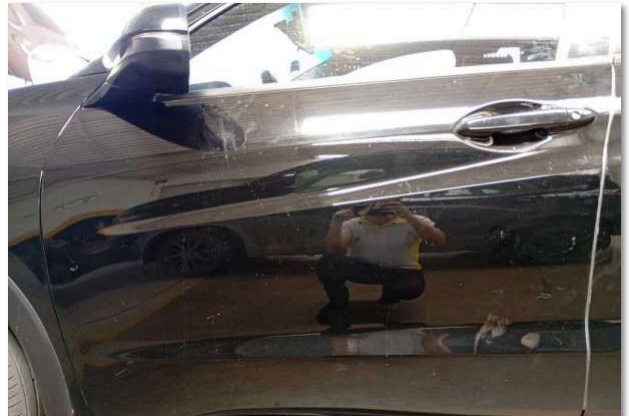
Riscos ou arranhões

PEQUENOS ARRANHÕES PORTA DIANTEIRA ESQU

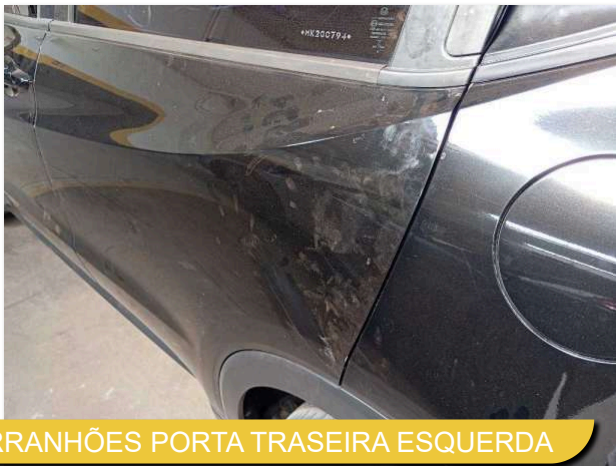
Riscos ou arranhões

ARRANHÕES PORTA TRASEIRA ESQUERDA

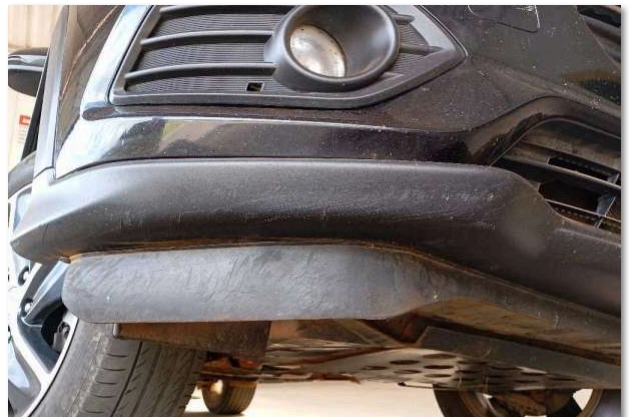
ARRANHÕES PARA CHOQUE DIANT INFERIOR

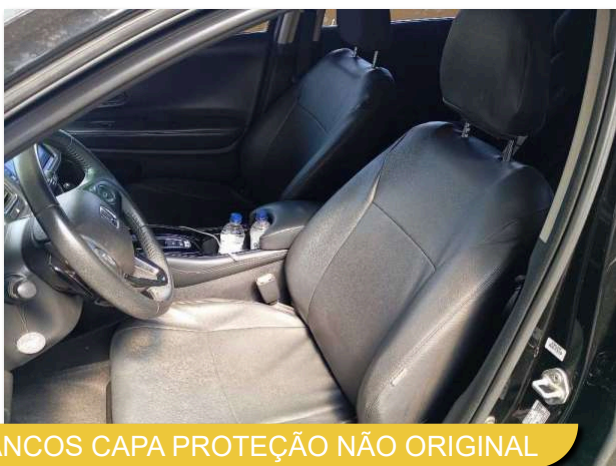
COM CAPA PROTETORA NAO ORIGINAL

BANCOS CAPA PROTEÇÃO NÃO ORIGINAL

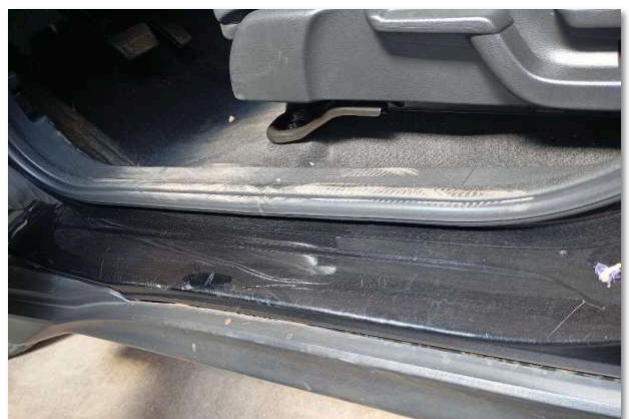
ARRANHÕES SUPERFICIAIS SOLEIRA PORTAS
