## APRESENTAÇÃO

| NO. LAUDO: | 5761406 |

| MODELO: | T CROSS TSI |
| PLACA: | SEB2J21 |

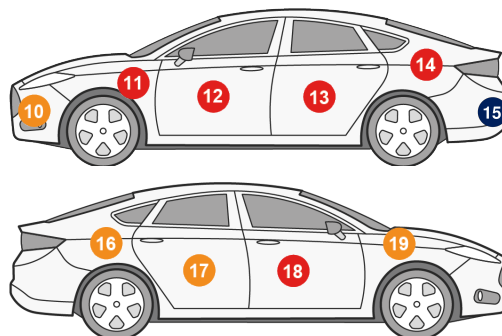
| 4 - CAPÔ DIANTEIRO: | PINTURA EM BOAS CONDIÇÕES COM RETOQUE |

| 10 - PARA-CHOQUE DIANTEIRO: | PINTURA EM BOAS CONDIÇÕES COM RETOQUE |
| 11 - PARA-LAMA DIANTEIRO ESQUERDO: | PEÇA RETOCADA COM MASSA |
| 12 - PORTA DIANTEIRA ESQUERDA: | PEÇA RETOCADA COM MASSA |
| 13 - PORTA TRASEIRA ESQUERDA: | PEÇA RETOCADA COM MASSA |
| 14 - LATERAL TRASEIRA ESQUERDA: | PEÇA RETOCADA COM MASSA |

| 16 - LATERAL TRASEIRA DIREITA: | PINTURA EM BOAS CONDIÇÕES COM RETOQUE |
| 17 - PORTA TRASEIRA DIREITA: | PINTURA EM BOAS CONDIÇÕES COM RETOQUE |
| 18 - PORTA DIANTEIRA DIREITA: | PEÇA RETOCADA COM MASSA |
| 19 - PARA-LAMA DIANTEIRO DIREITO: | PINTURA EM BOAS CONDIÇÕES COM RETOQUE |
