## LAUDO CAUTELAR VEICULAR - PEQUENO PORTE

| Placa: | QTS7208 | Estado: | GO |
| Marca/Modelo: | VW/T CROSS TSI AD | | |

## Conclusão do Laudo: ⚠ VEÍCULO APROVADO COM RESTRIÇÃO

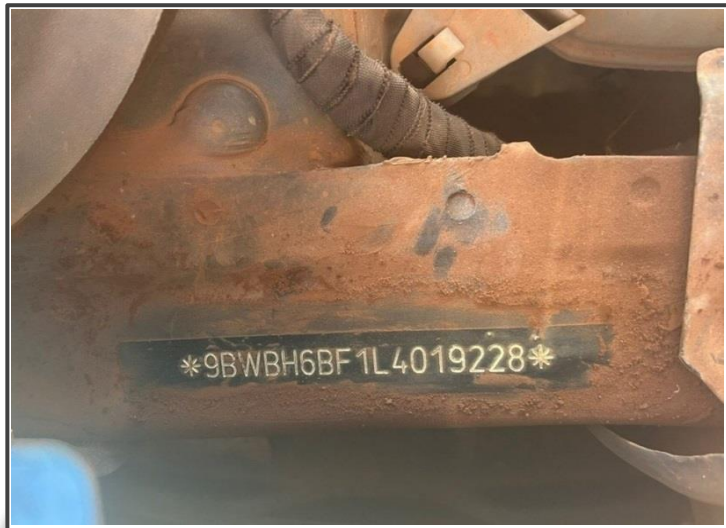
Macro Foto Nº Chassi: **9BWBH6BF1L4019228**

- ✓ NÃO Apresentava Indícios Evidentes de Adulteração (Chassi ORIGINAL).
- ✓ Efetuada a Pesquisa da Ficha de Montagem do Veículo; Constata-se que o Chassi era Original de Fábrica.

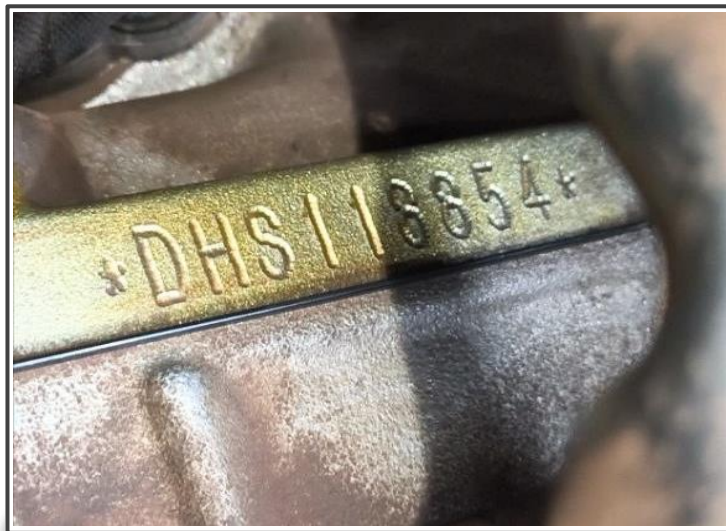
Foto do Número do Motor: **DHS118854**

- ✓ NÃO Apresentava Indícios Evidentes de Adulteração.
- ✓ Motor em Conformidade com a BIN (Base de Identificação Nacional).

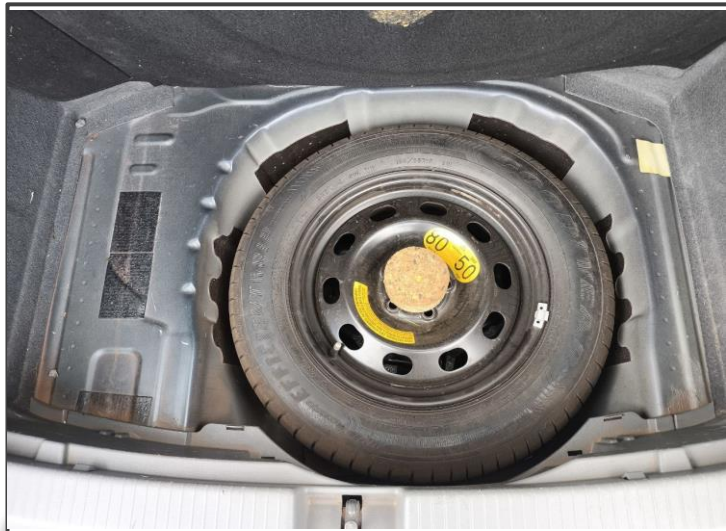
Itens Obrigatórios: Equipamentos Obrigatórios OK

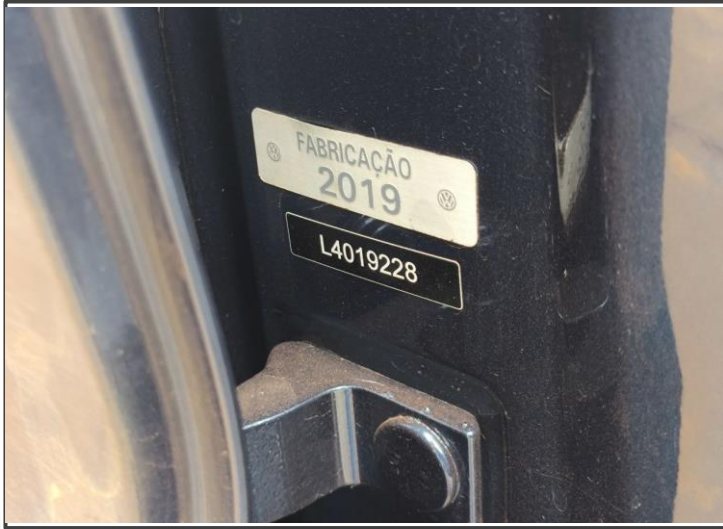
➔ Etiqueta Obrigatória da Coluna da Porta

Coluna da Porta: ✓ Etiqueta Original. Compartimento do Motor: ✓ Etiqueta Original.

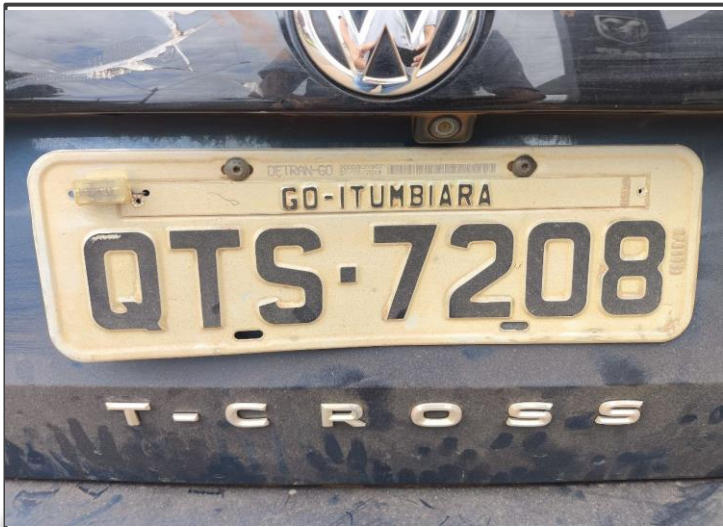
➔ Macro Foto do QR Code/Lacre da Placa

| Lacre: Não Violado Placa: Refletiva |

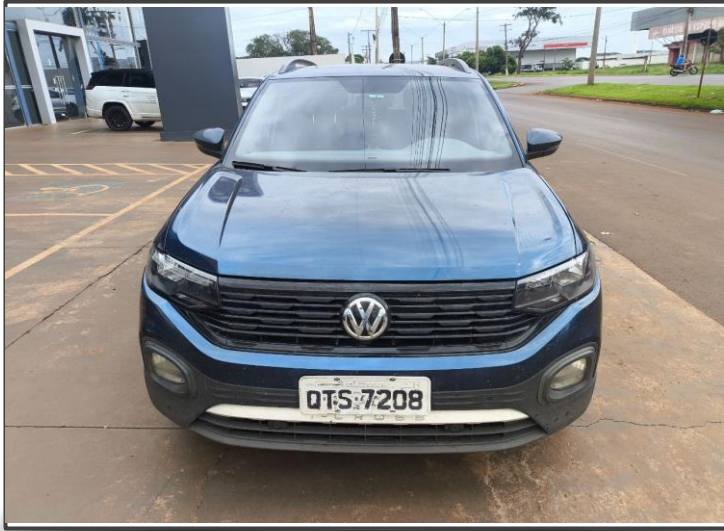
➡ Foto das Condições do vidro dianteiro (Para-brisa)

- Dianteiro (Para-Brisas) ⚠ Vidro Não Original (Grav. Paralela).
- Porta Diant. Esquerda: ✓ Vidro Original.
- Porta Tras. Esquerda: ✓ Vidro Original.
- Lateral Tras. Esquerda: ✓ Vidros Inexistentes.
- Vidro Traseiro: ✓ Vidro Original.
- Porta Diant. Direita: ✓ Vidro Original.
- Porta Tras. Direita: ✓ Vidro Original.
- Lateral Tras. Direita: ✓ Vidros Inexistentes.
