## LAUDO CAUTELAR VEICULAR - PEQUENO PORTE

| Placa: | SHP8G45 | Estado: | MG |
| Marca/Modelo: | CHEV/SPIN 1.8L AT LTZ5 | | |

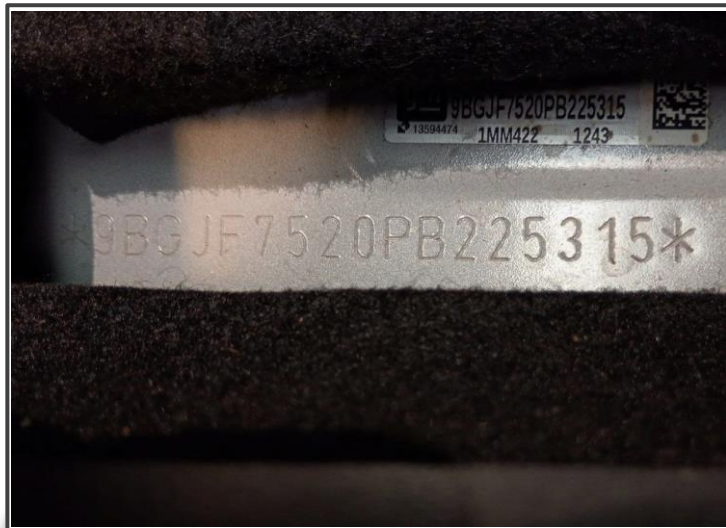
Macro Foto Nº Chassi: **9BGJF7520PB225315**

- ✓ NÃO Apresentava Indícios Evidentes de Adulteração (Chassi ORIGINAL).
- ✓ Efetuada a Pesquisa da Ficha de Montagem do Veículo; Constata-se que o Chassi era Original de Fábrica.

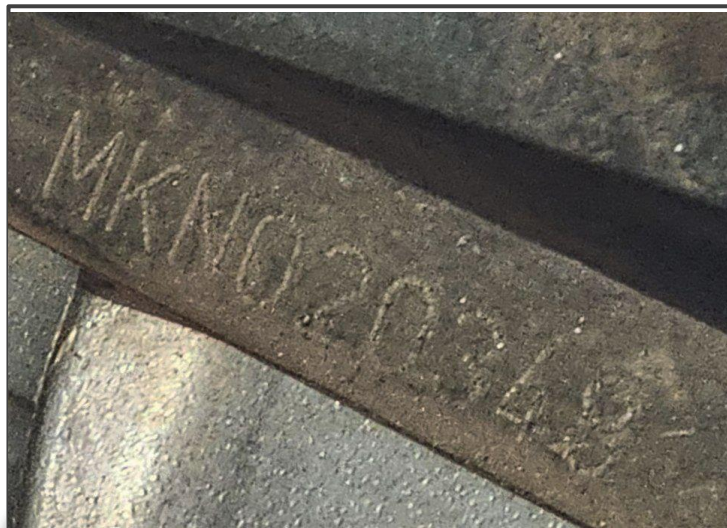
Foto do Número do Motor: **MKN020348**

- ✓ NÃO Apresentava Indícios Evidentes de Adulteração.
- ✓ Motor em Conformidade com a BIN (Base de Identificação Nacional).

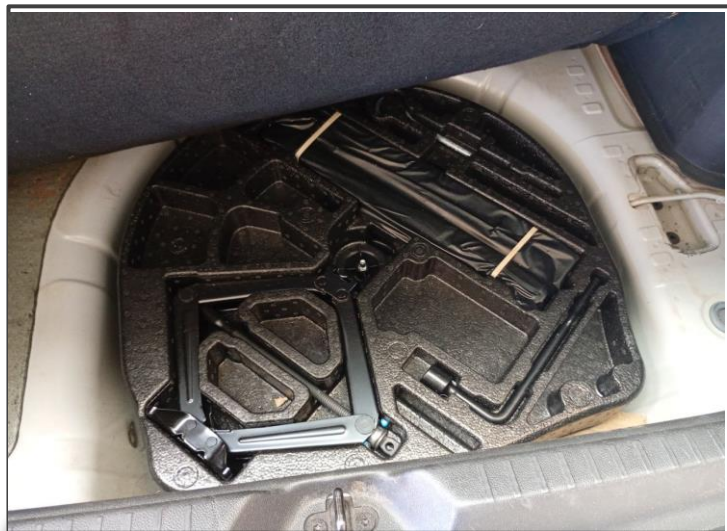
Itens Obrigatórios: Equipamentos Obrigatórios OK

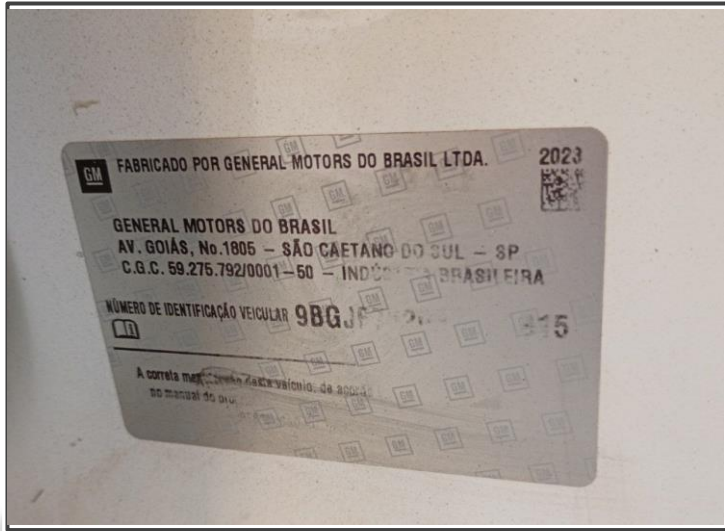
➡ Etiqueta Obrigatória da Coluna da Porta

Coluna da Porta: ✗ Etiqueta Danificada.

Restrição: ETIQUETA DA PORTA DANIFICADA. SOLICITA NOVA ETIQUETA, JUNTO A MONTADORA.

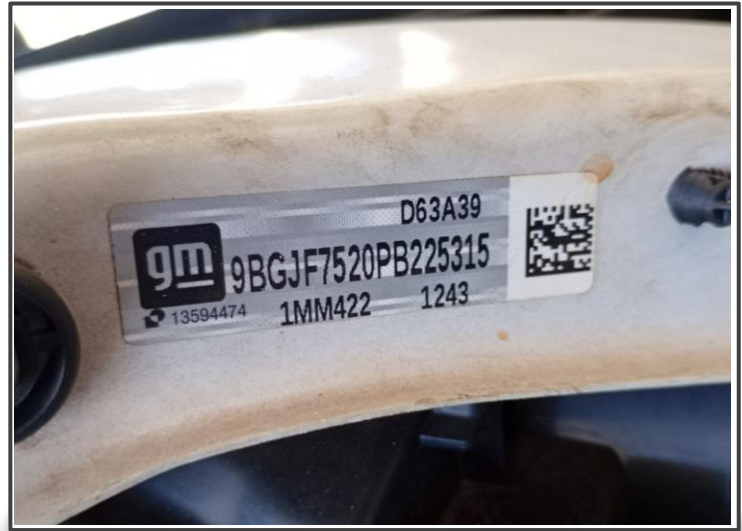
➡ Etiqueta Obrigatória do Compartimento do Motor

Compartimento do Motor: ✓ Etiqueta Original.

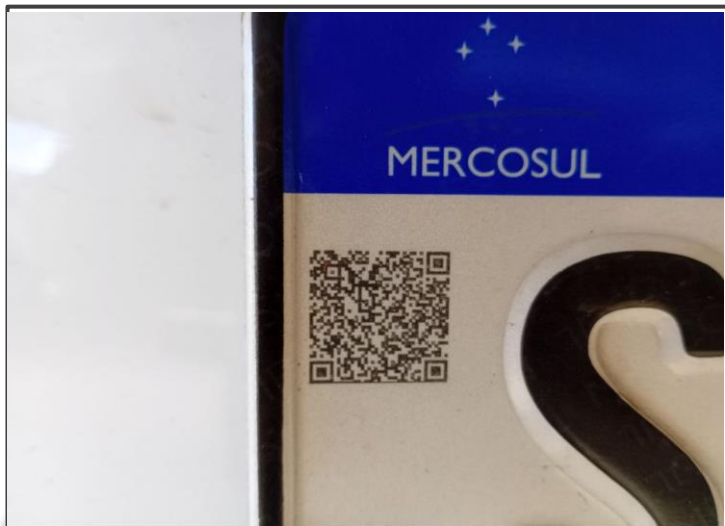
➡ Macro Foto do QR Code/Lacre da Placa

| CRCode: Não Violado | Placa: Mercosul |

Situação da Placa: A PLACA ESTÁ OK

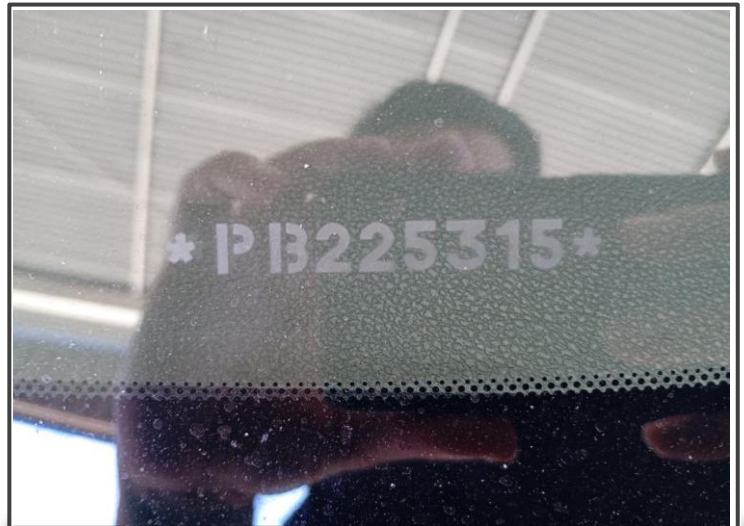
➡ Foto da Gravação do Vidro Para-Brisas

Dianteiro (Para-Brisas) ✓ Vidro Original.
