## LAUDO CAUTELAR VEICULAR - PEQUENO PORTE

| Marca/Modelo: | I/NISSAN FRONTIER LEATX4 | | |

## Conclusão do Laudo: VEÍCULO APROVADO COM OBSERVAÇÕES

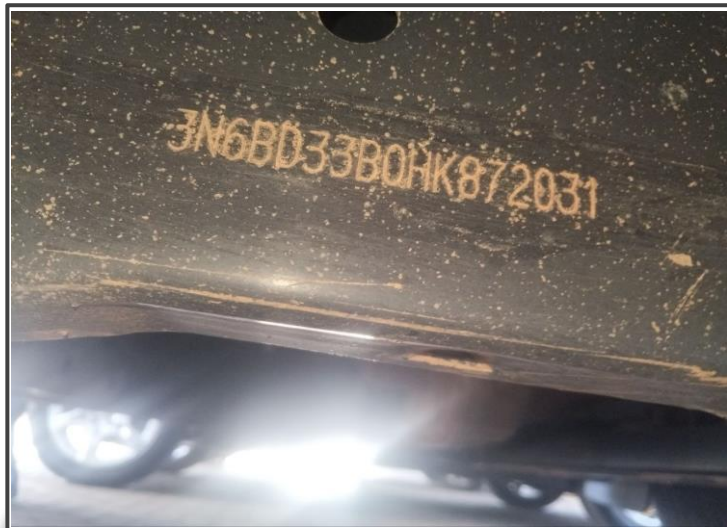
Macro Foto Nº Chassi: **3N6BD33B0HK872031**

- ✓ NÃO Apresentava Indícios Evidentes de Adulteração (Chassi ORIGINAL).
- ✓ Efetuada a Pesquisa da Ficha de Montagem do Veículo; Constatou-se que o Chassi era Original de Fábrica.

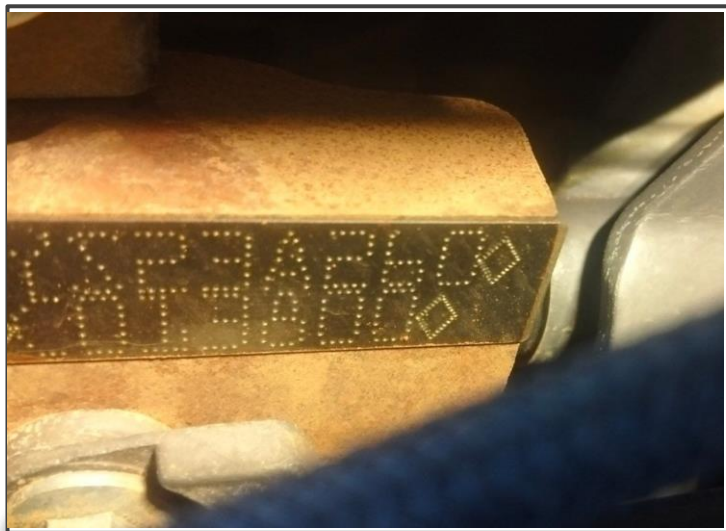
Foto do Número do Motor: **YS23A260C013800**

- ✓ NÃO Apresentava Indícios Evidentes de Adulteração.
- ✓ Motor em Conformidade com a BIN (Base de Identificação Nacional).

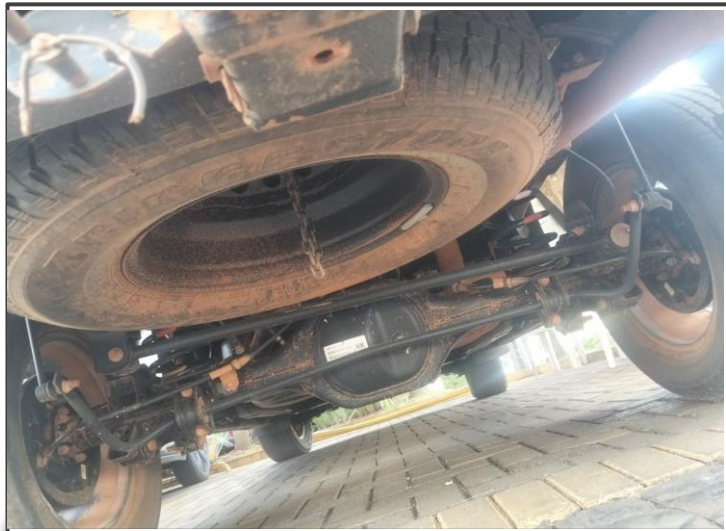
Itens Obrigatórios: Equipamentos Obrigatórios OK

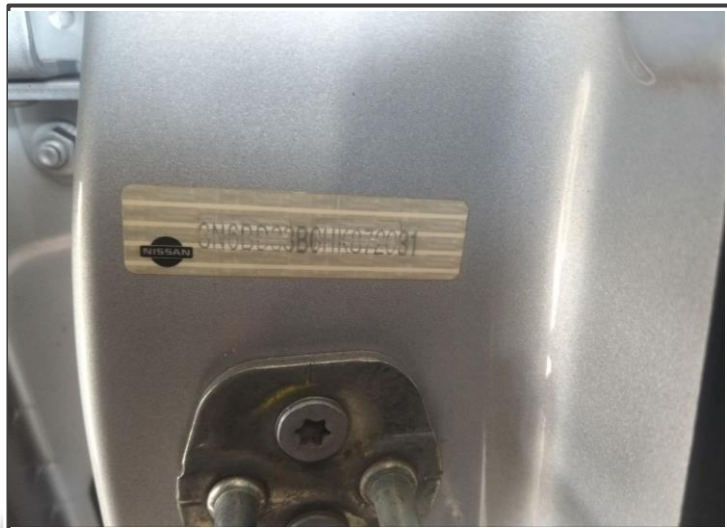
➡ Etiqueta Obrigatória da Coluna da Porta

Coluna da Porta: ✓ Etiqueta Original. Compartimento do Motor: ✓ Etiqueta Original.

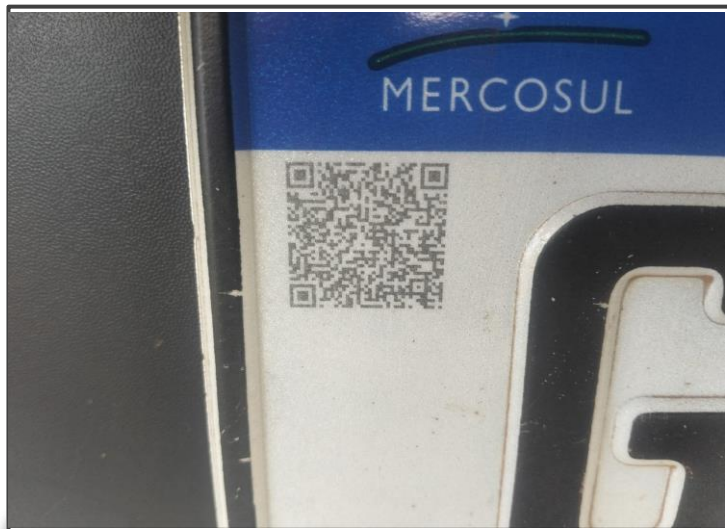
➡ Macro Foto do QR Code/Lacre da Placa

CRCODE: Não Violado Placa: Mercosul

Situação da Placa: **A PLACA ESTÁ OK**

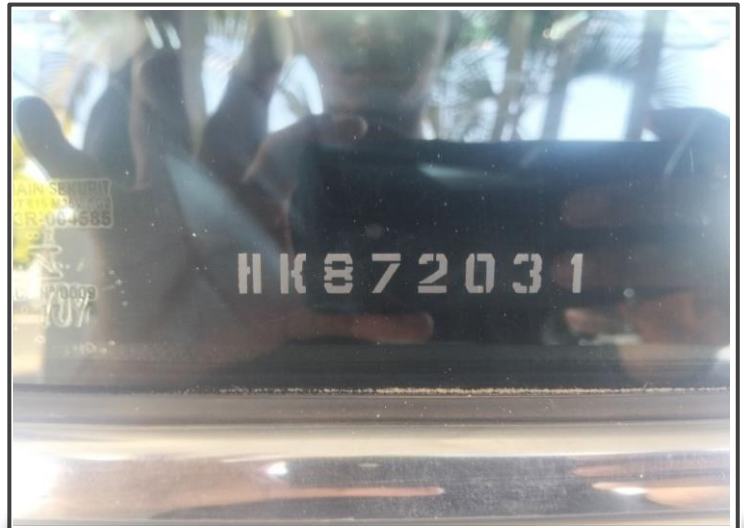
➡ Foto da Gravação do Vidro Para-Brisas

- Dianteiro (Para-Brisas) ✓ Vidro Original.
- Porta Diant. Esquerda: ✓ Vidro Original.
- Porta Tras. Esquerda: ✓ Vidro Original.
- Lateral Tras. Esquerda: ✓ Vidros Inexistentes.
- Vidro Traseiro: ✓ Vidro Original.
- Porta Diant. Direita: ✓ Vidro Original.
- Porta Tras. Direita: ✓ Vidro Original.
- Lateral Tras. Direita: ✓ Vidros Inexistentes.
