Vistoria - 117536

27/04/2026

PLACA: FT17G95

**Vistoria de Veículo**

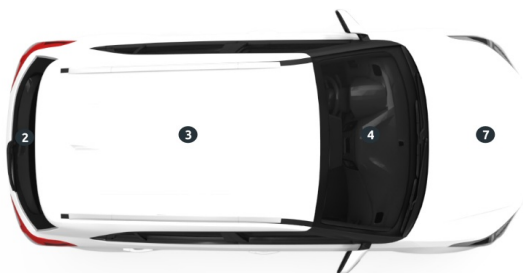
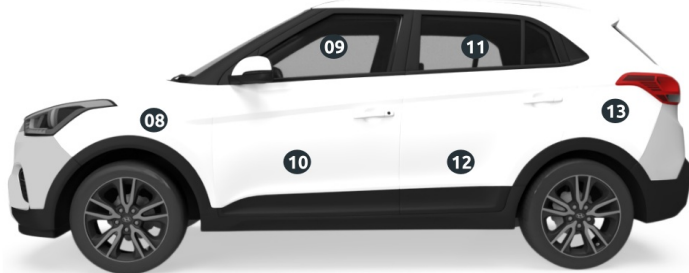
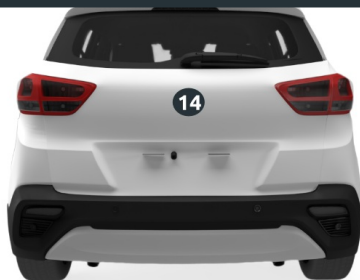
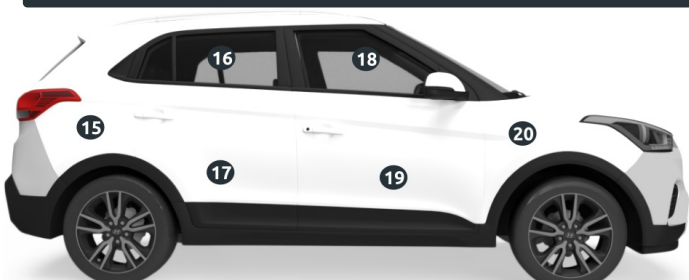
Pintura e Lataria

Apontamento de pintura.

| Item | Status |
|---|---|
| 7 Capô | Repintura |
| 8 Paralama Esquerdo | Repintura |
| 10 Porta Motorista | Reparado |
| 12 Porta Traseira / E | Repintura |

| Item | Status |
|---|---|
| 13 Paralama Traseiro / E | Repintura |
| 15 Paralama Traseiro / D | Recuperado |
| 17 Porta Traseira /D | Recuperado |
| 19 Porta Passageiro /D | Reparado |
| 20 Paralama Direito | Repintura |

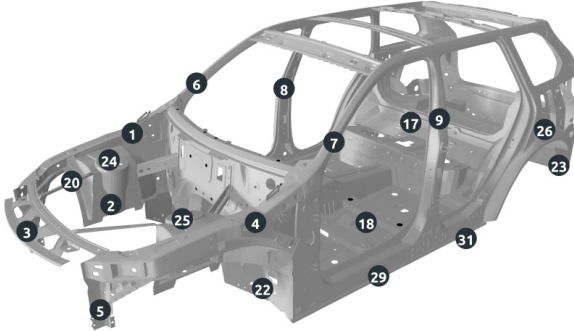
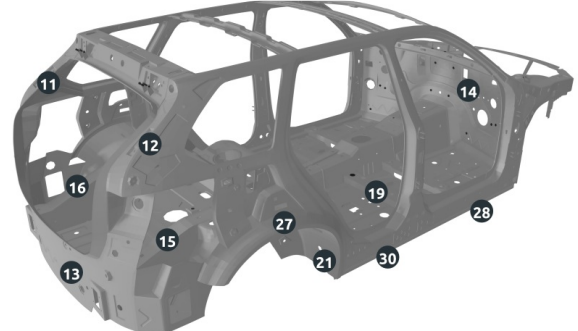
**Avaliação Estrutural**  
Apontamento de estrutura.

Nível de Estrutura  
**100%** Class **A**
