## LAUDO CAUTELAR VEICULAR - PEQUENO PORTE

| Placa: | OXG2E06 | Estado: | MG |
| Marca/Modelo: | HYUNDAI/HB20 1.0M COMFOR | | |

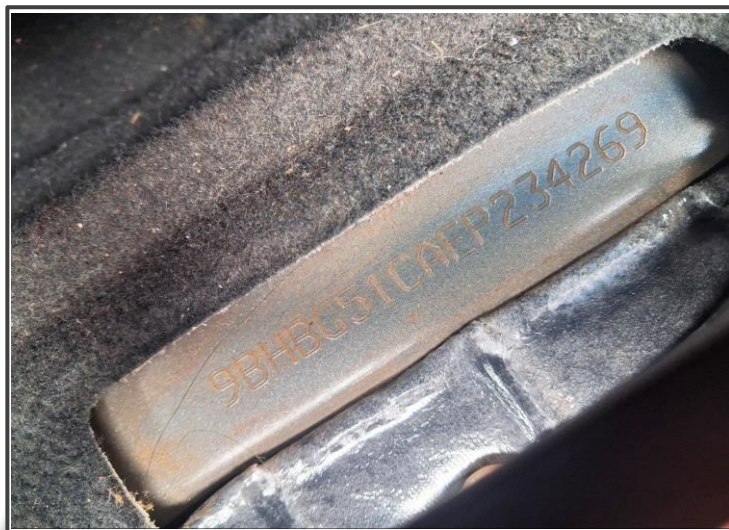
Macro Foto Nº Chassi: **9BHBG51CAEP234269**

- ✓ NÃO Apresentava Indícios Evidentes de Adulteração (Chassi ORIGINAL).
- ✓ Efetuada a Pesquisa da Ficha de Montagem do Veículo; Constata-se que o Chassi era Original de Fábrica.

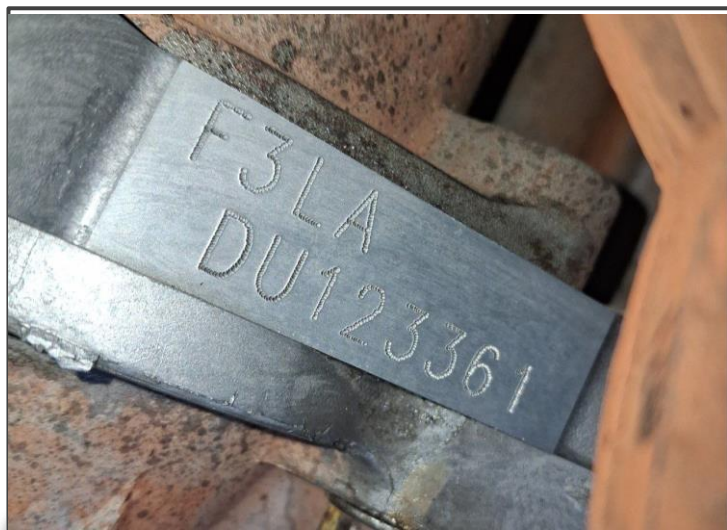
Foto do Número do Motor: **F3LADU123361**

- ✓ NÃO Apresentava Indícios Evidentes de Adulteração.
- ✓ Motor em Conformidade com a BIN (Base de Identificação Nacional).

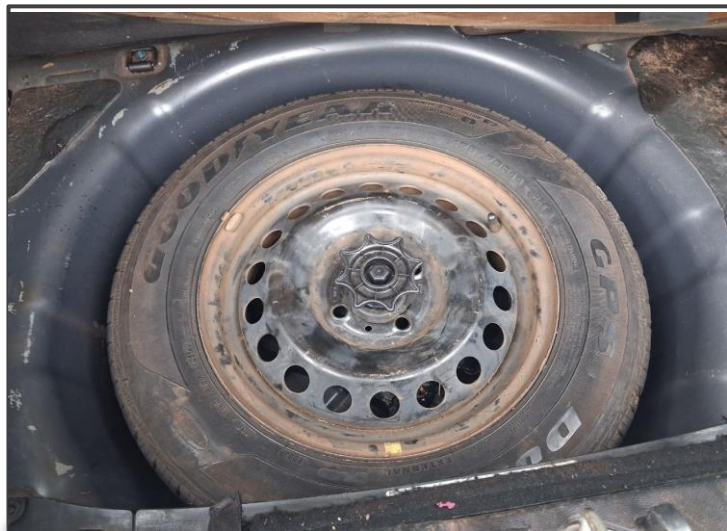
Itens Obrigatórios: Equipamentos Obrigatórios OK

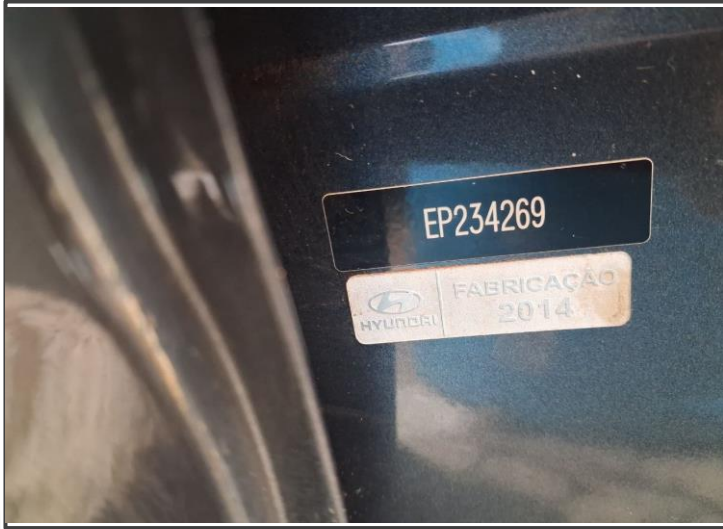
➡ Etiqueta Obrigatória da Coluna da Porta

Coluna da Porta: ✓ Etiqueta Original. Compartimento do Motor: ✓ Etiqueta Original.

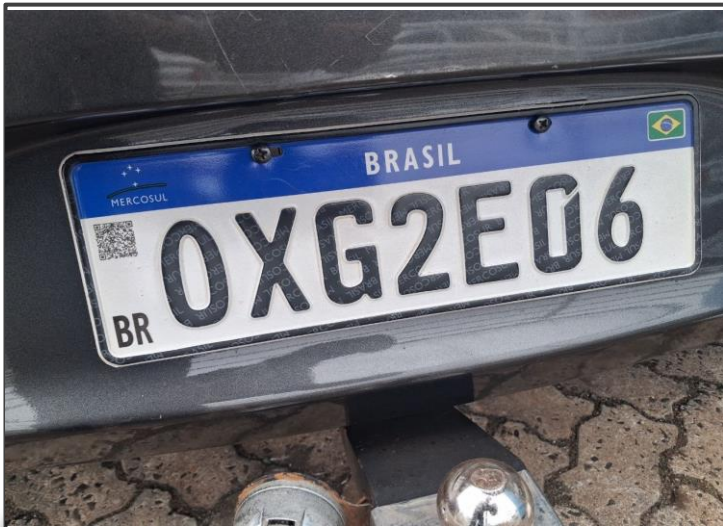
➡ Macro Foto do QR Code/Lacre da Placa

| CRCode: Não Violado | Placa: Mercosul |

Situação da Placa: A PLACA ESTÁ OK

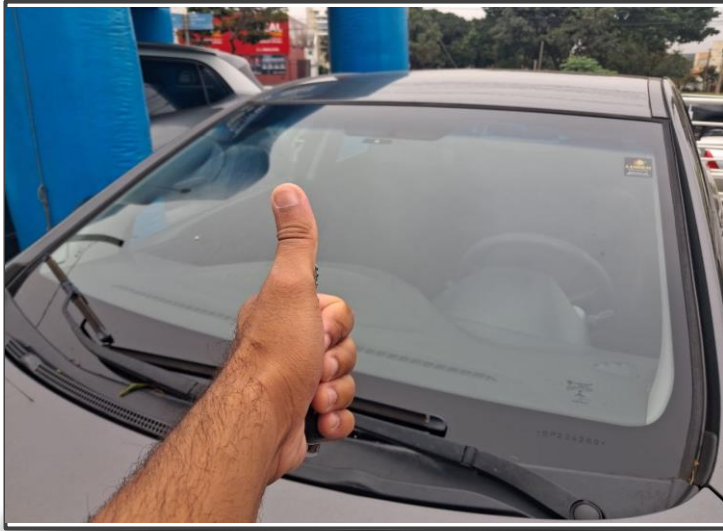
- Dianteiro (Para-Brisas) ⚠ Vidro Não Original (Grav. Paralela).
- Porta Diant. Esquerda: ✓ Vidro Original.
- Porta Tras. Esquerda: ✓ Vidro Original.
- Lateral Tras. Esquerda: ✓ Vidros Inexistentes.
- Vidro Traseiro: ✓ Vidro Original.
- Porta Diant. Direita: ✓ Vidro Original.
- Porta Tras. Direita: ✓ Vidro Original.
- Lateral Tras. Direita: ✓ Vidros Inexistentes.

➡ Foto das Condições do vidro dianteiro (Para-brisa)

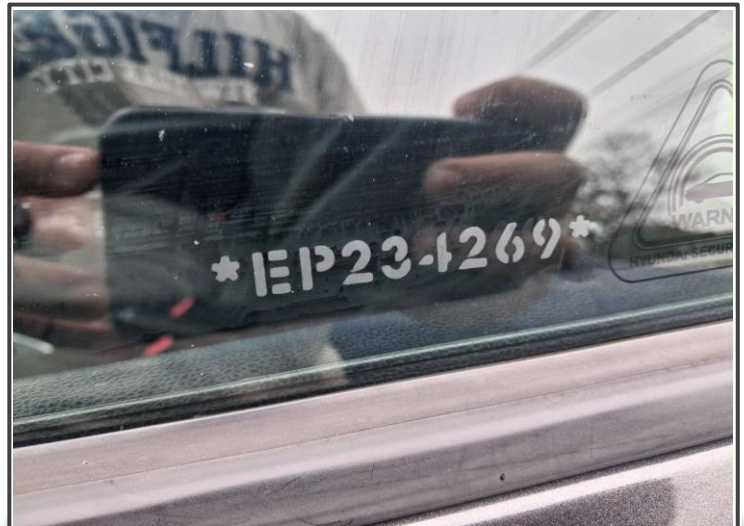
➡ Foto da Gravação do Vidro Para-Brisas
