## LAUDO CAUTELAR VEICULAR - PEQUENO PORTE

| Placa: | NRN6674 | Estado: | MG |
| Marca/Modelo: | CITROEN/C3 AIRCROSS GLXM | | |

## Conclusão do Laudo: ⚠ VEÍCULO APROVADO COM OBSERVAÇÃO (ARREMATADO EM LEILÃO)

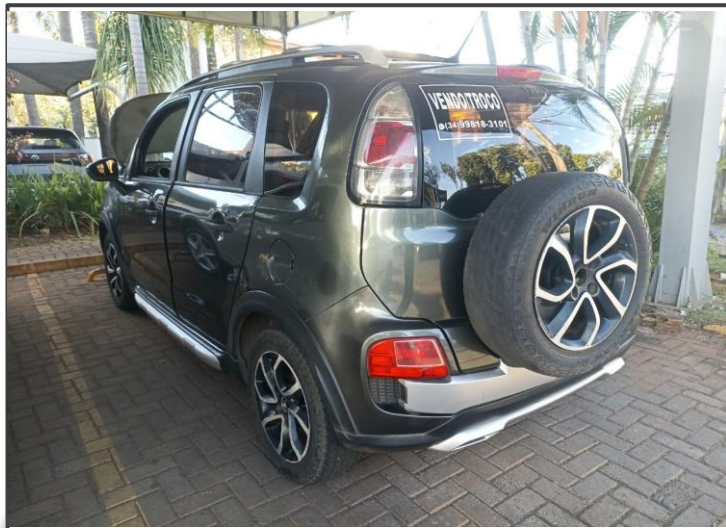
Foto da Traseira e da Placa: **NRN6674**

Situação da Placa: TROCAR A PLACA

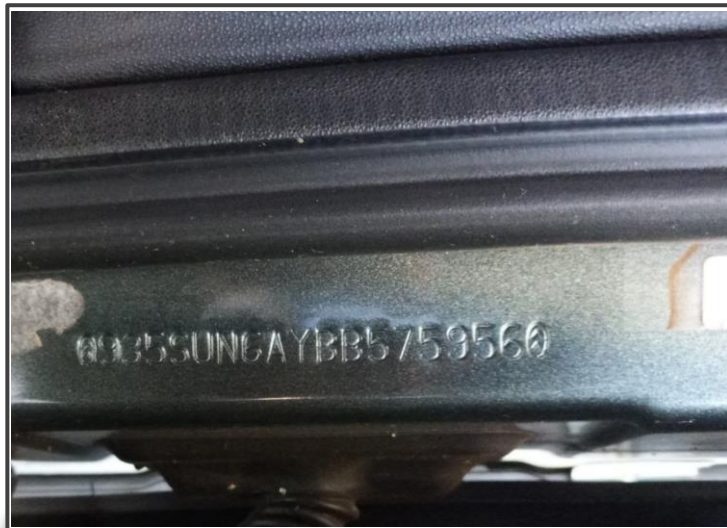
Macro Foto Nº Chassi: **935SUN6AYBB575956**

- ✓ NÃO Apresentava Indícios Evidentes de Adulteração (Chassi ORIGINAL).
- ✓ Efetuada a Pesquisa da Ficha de Montagem do Veículo; Constata-se que o Chassi era Original de Fábrica.

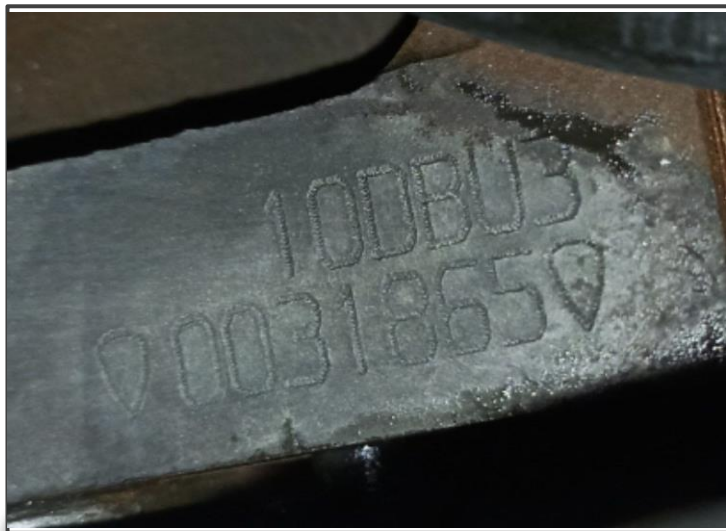
Foto do Número do Motor: **10DBU30031865**

- ✓ NÃO Apresentava Indícios Evidentes de Adulteração.
- ✓ Motor em Conformidade com a BIN (Base de Identificação Nacional).

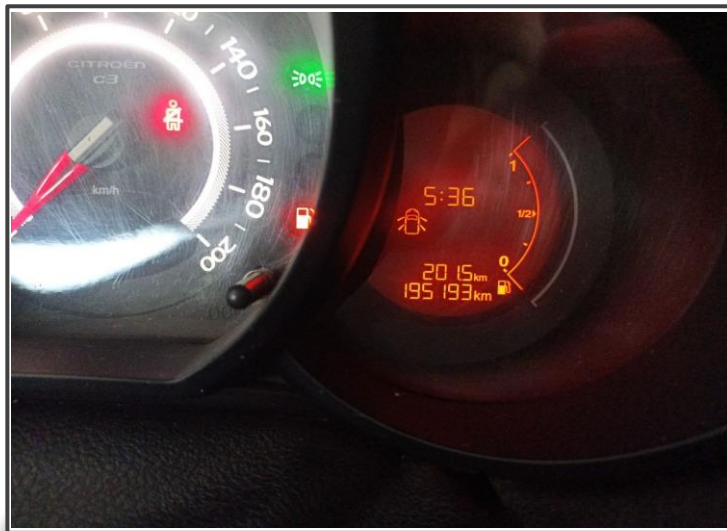
Odômetro do Veículo: **195.193**

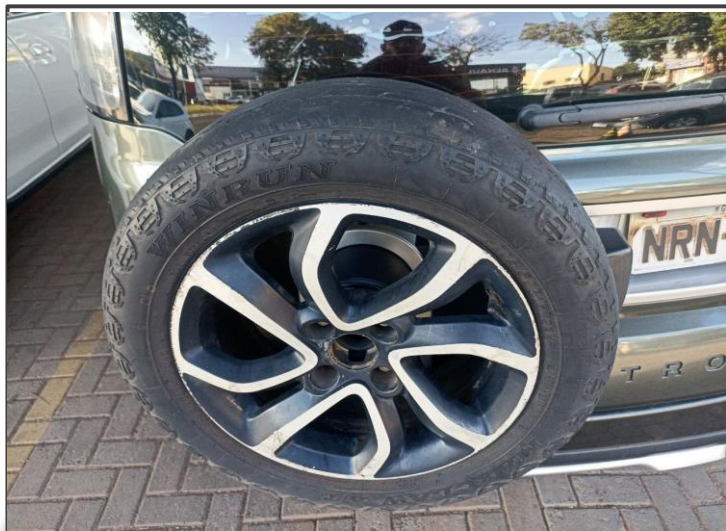
Itens Obrigatórios: Equipamentos Obrigatórios OK

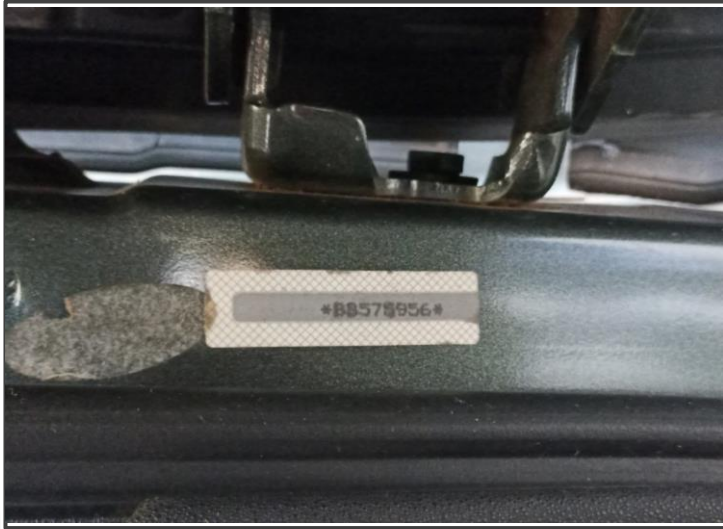
➡ Etiqueta Obrigatória da Coluna da Porta

Coluna da Porta: ✓ Etiqueta Original.

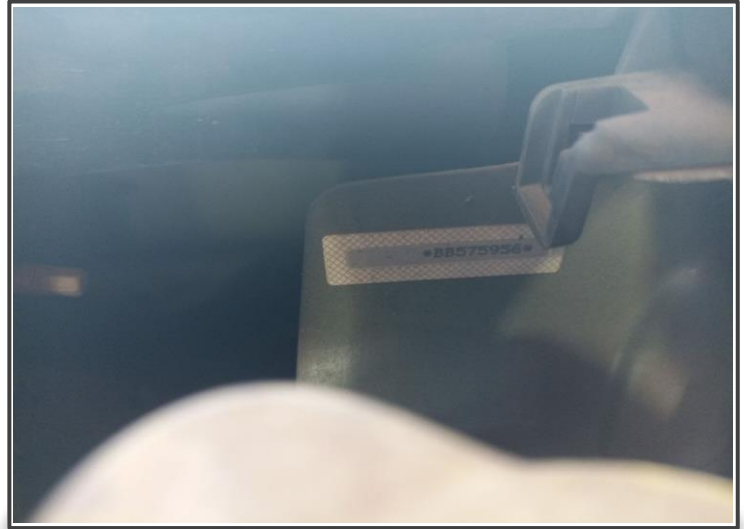
➡ Etiqueta Obrigatória do Compartimento do Motor

Compartimento do Motor: ✓ Etiqueta Original.

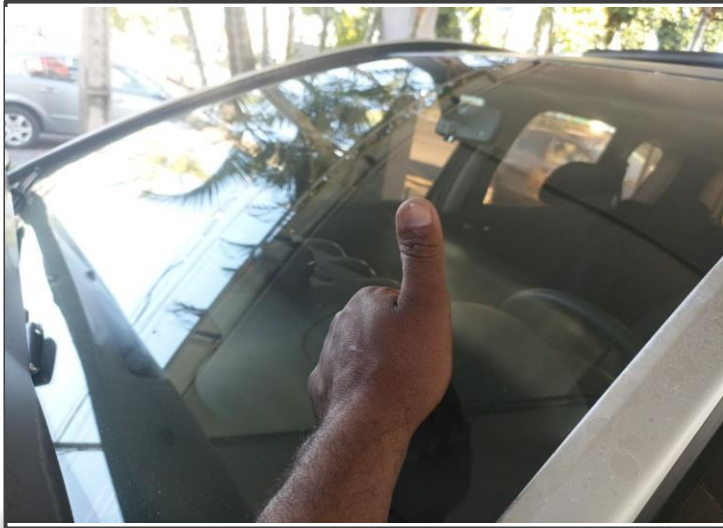
➡ Foto das Condições do vidro dianteiro (Para-brisa)

- Dianteiro (Para-Brisas) ⚠ Vidro Não Original (Grav. Paralela).
- Porta Diant. Esquerda: ✓ Vidro Original.
- Porta Tras. Esquerda: ✓ Vidro Original.
- Lateral Tras. Esquerda: ✓ Vidro Original.
- Vidro Traseiro: ✓ Vidro Original.
