## LAUDO CAUTELAR VEICULAR - PEQUENO PORTE

| Placa: | HNS6D73 | Estado: | MG |
| Marca/Modelo: | I/FORD FOCUS 2L FC FLEX | | |

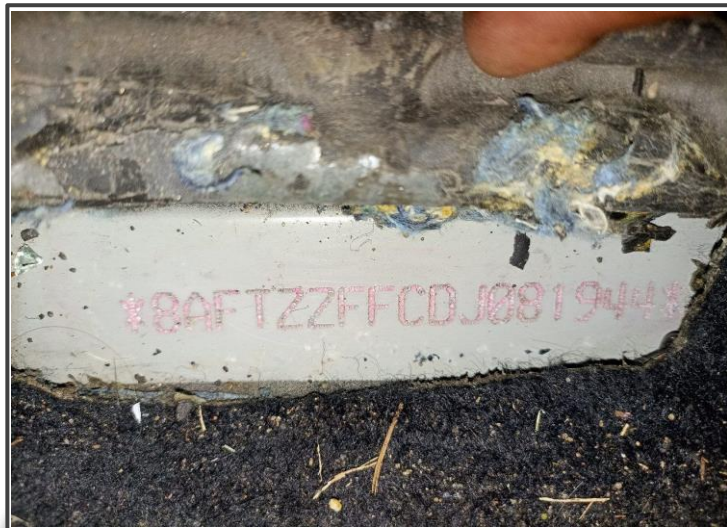
Macro Foto Nº Chassi: **8AFTZZFFCDJ081944**

## A Identificação Alfanumérica do Chassi/Monobloco:

- ✓ NÃO Apresentava Indícios Evidentes de Adulteração (Chassi ORIGINAL).
- ✓ Efetuada a Pesquisa da Ficha de Montagem do Veículo; Constata-se que o Chassi era Original de Fábrica.

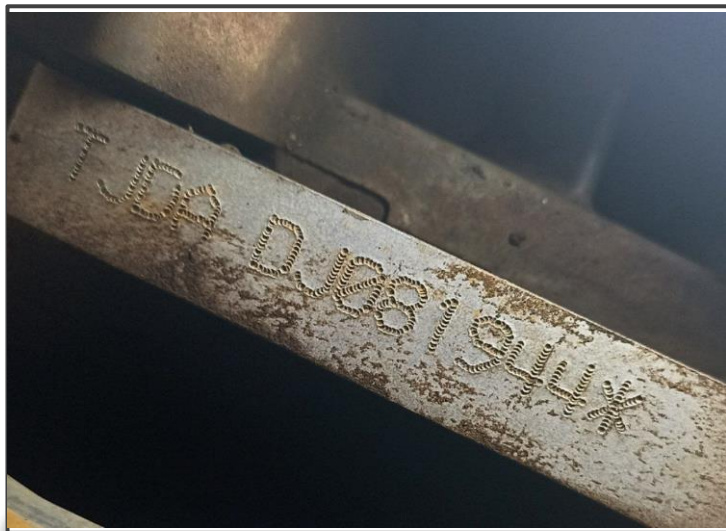
Foto do Número do Motor: **TJDADJ081944**

## A Identificação Alfanumérica do Número do Motor:

- ✓ NÃO Apresentava Indícios Evidentes de Adulteração.
- ✓ Motor em Conformidade com a BIN (Base de Identificação Nacional).

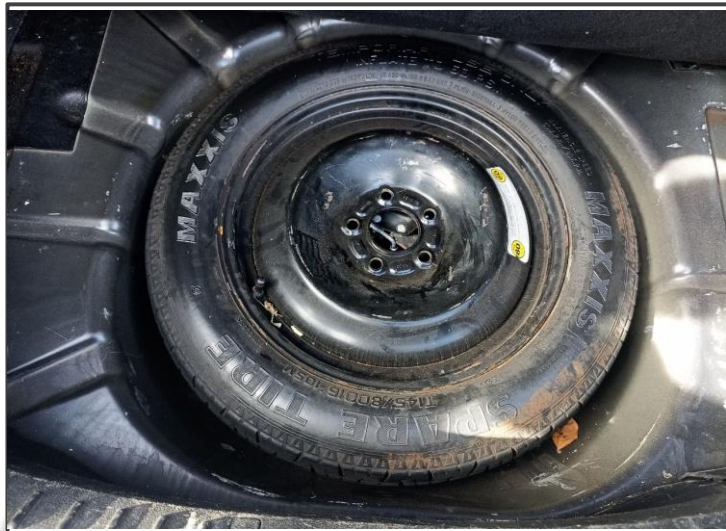
Itens Obrigatórios: Equipamentos Obrigatórios OK

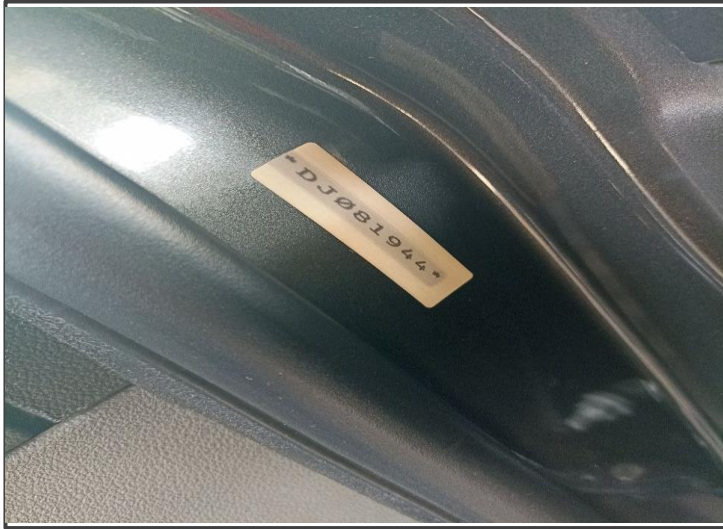
➔ Etiqueta Obrigatória da Coluna da Porta

Coluna da Porta: ✓ Etiqueta Original. Compartimento do Motor: ✓ Etiqueta Original.

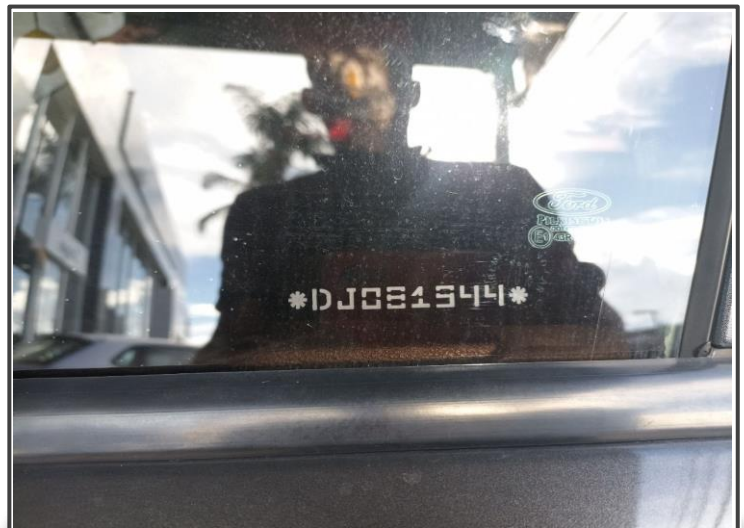
➡ Foto da Gravação do Vidro Para-Brisas

- Dianteiro (Para-Brisas) ⚠ Vidro Não Original (Grav. Paralela).
- Porta Diant. Esquerda: ✓ Vidro Original.
- Porta Tras. Esquerda: ✓ Vidro Original.
- Lateral Tras. Esquerda: ✓ Vidro Original.
- Vidro Traseiro: ✓ Vidro Original.
- Porta Diant. Direita: ✓ Vidro Original.
- Porta Tras. Direita: ✓ Vidro Original.
- Lateral Tras. Direita: ✓ Vidro Original.
