## LAUDO CAUTELAR VEICULAR - PEQUENO PORTE

| Placa: | HIT9200 | Estado: | MG |
| Marca/Modelo: | CHEVROLET/CRUZE LT NB | | |

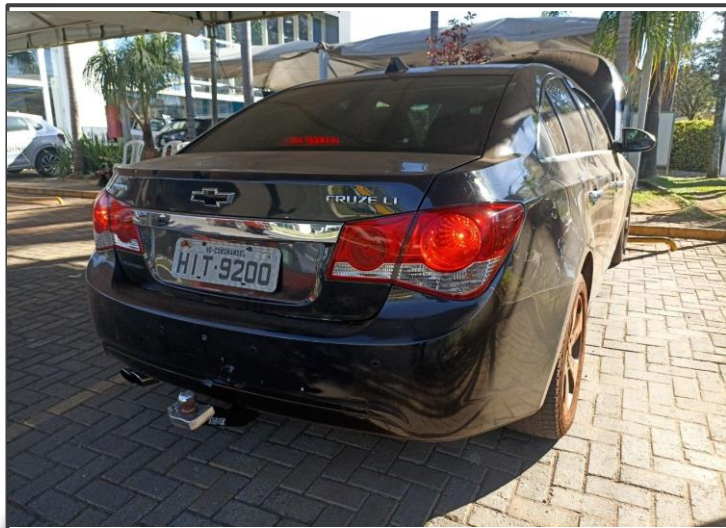
Foto da Traseira e da Placa: **HIT9200**

Situação da Placa: TROCAR A PLACA

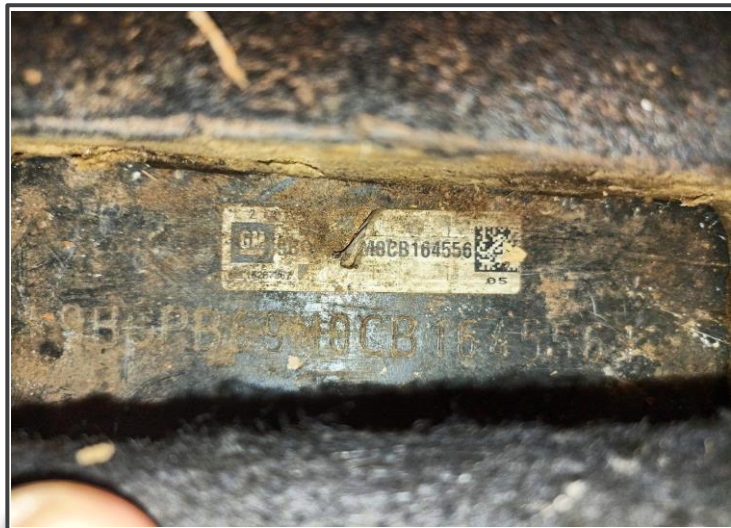
Macro Foto Nº Chassi: **9BGPB69M0CB164556**

- ✓ NÃO Apresentava Indícios Evidentes de Adulteração (Chassi ORIGINAL).
- ✓ Efetuada a Pesquisa da Ficha de Montagem do Veículo; Constatou-se que o Chassi era Original de Fábrica.

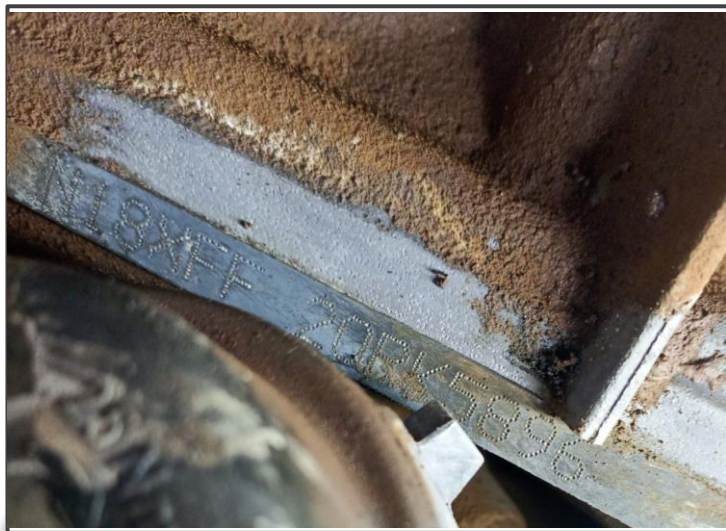
Foto do Número do Motor: **N18XFF20RK5896**

- ✓ NÃO Apresentava Indícios Evidentes de Adulteração.
- ✓ Motor em Conformidade com a BIN (Base de Identificação Nacional).

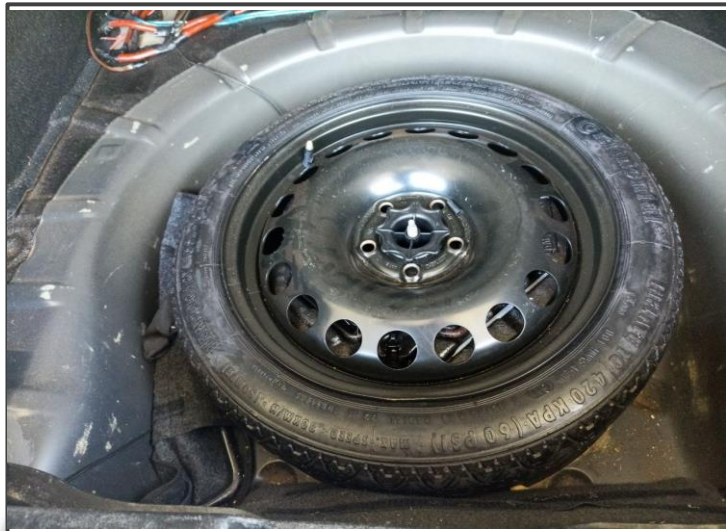
Itens Obrigatórios: Equipamentos Obrigatórios OK

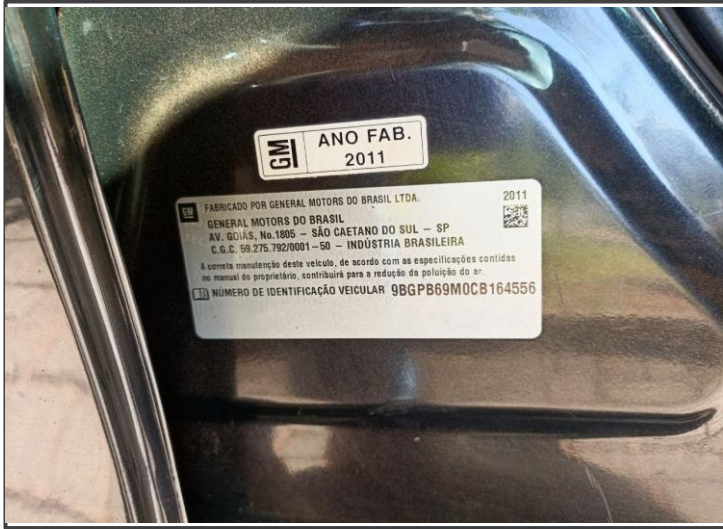
➔ Etiqueta Obrigatória da Coluna da Porta

Coluna da Porta: ✓ Etiqueta Original. Compartimento do Motor: ✓ Etiqueta Original.

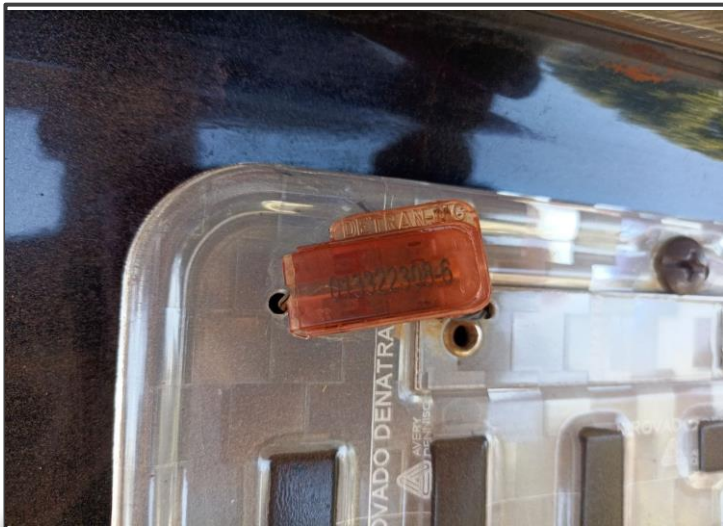
➔ Macro Foto do QR Code/Lacre da Placa

Lacre: Não Violado Placa: Refletiva

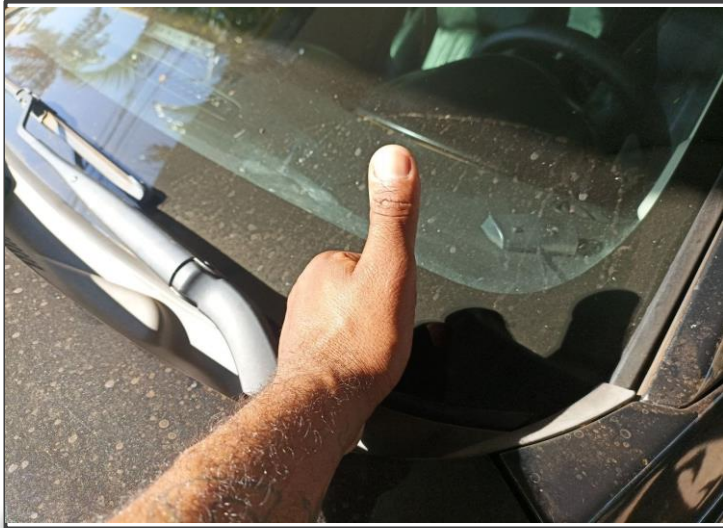
➡ Foto das Condições do vidro dianteiro (Para-brisa)

- Dianteiro (Para-Brisas) ✗ Vidro Trocado com Gravação Ausente.
- Porta Dianteira Esquerda: ✓ Vidro Original.
- Porta Traseira Esquerda: ✗ Vidro Não Original (Grav. Paralela).
- Lateral Traseira Esquerda: ✓ Vidros Inexistentes.
- Vidro Traseiro: ✓ Vidro Original.
- Porta Dianteira Direita: ✓ Vidro Original.
- Porta Traseira Direita: ✓ Vidro Original.
- Lateral Traseira Direita: ✓ Vidros Inexistentes.

Restrição: PARA BRISA COM GRAVAÇÃO AUSENTE, SENDO NECESSÁRIO A GRAVAÇÃO DO MESMO.
