## LAUDO CAUTELAR VEICULAR - PEQUENO PORTE

| Marca/Modelo: | FIAT/TORO FREEDOM AT | | |
| Número do Chassi: | 988226117HKA87392 | | |

### Conclusão do Laudo: VEÍCULO APROVADO COM OBSERVAÇÕES

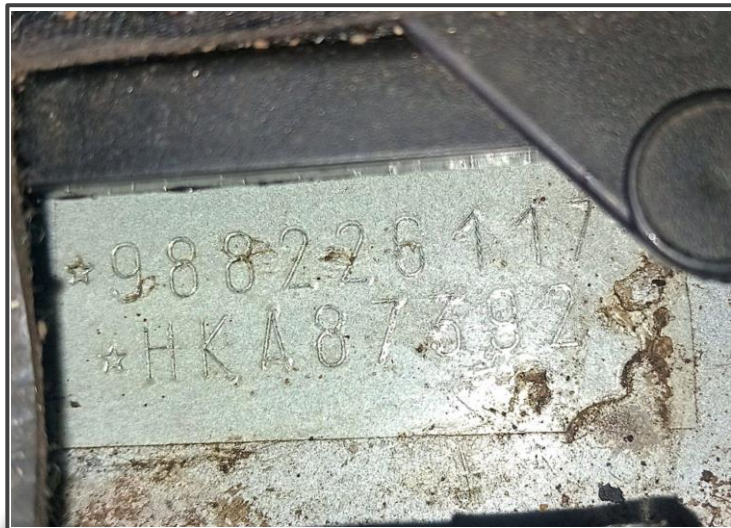
Macro Foto Nº Chassi: **988226117HKA87392**

- ✓ NÃO Apresentava Indícios Evidentes de Adulteração (Chassi ORIGINAL).
- ✓ Efetuada a Pesquisa da Ficha de Montagem do Veículo; Constata-se que o Chassi era Original de Fábrica.

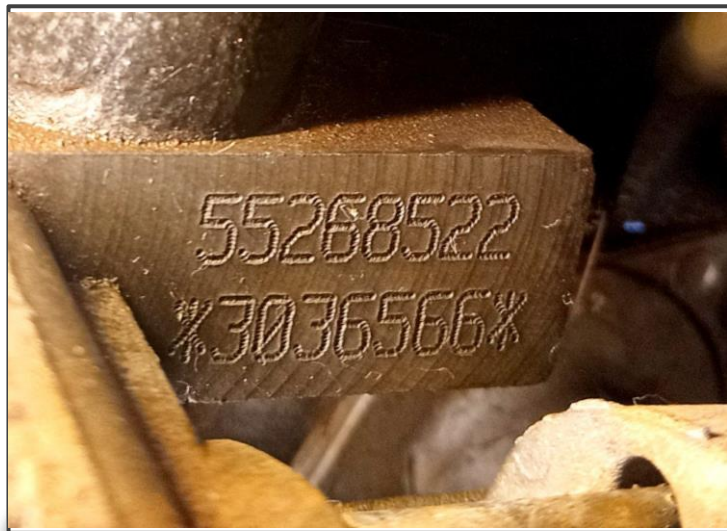
Foto do Número do Motor: **552685223036566**

- ✓ NÃO Apresentava Indícios Evidentes de Adulteração.
- ✓ Motor em Conformidade com a BIN (Base de Identificação Nacional).

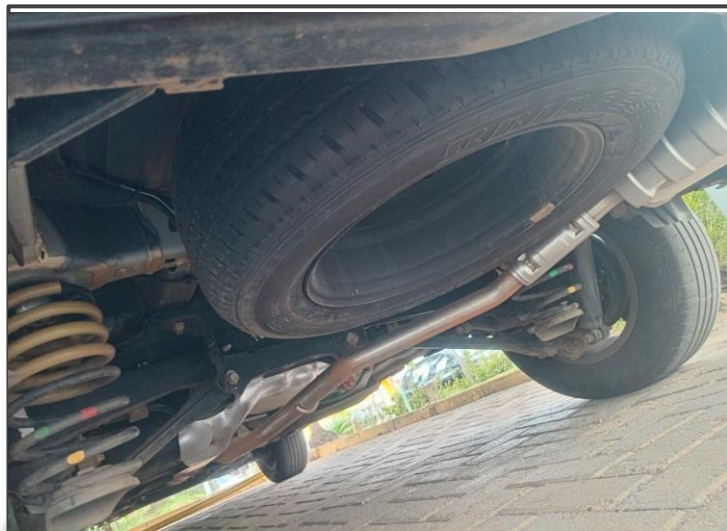
Itens Obrigatórios: Equipamentos Obrigatórios OK

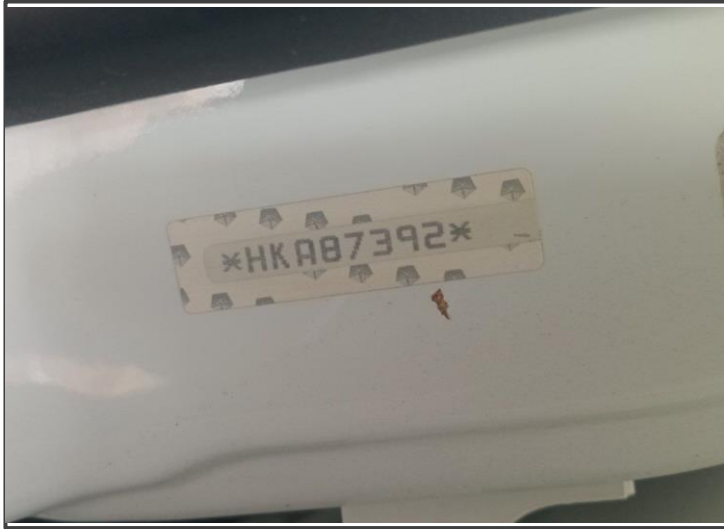
➡ Etiqueta Obrigatória da Coluna da Porta

Coluna da Porta: ✓ Etiqueta Original. Compartimento do Motor: ✓ Etiqueta Original.

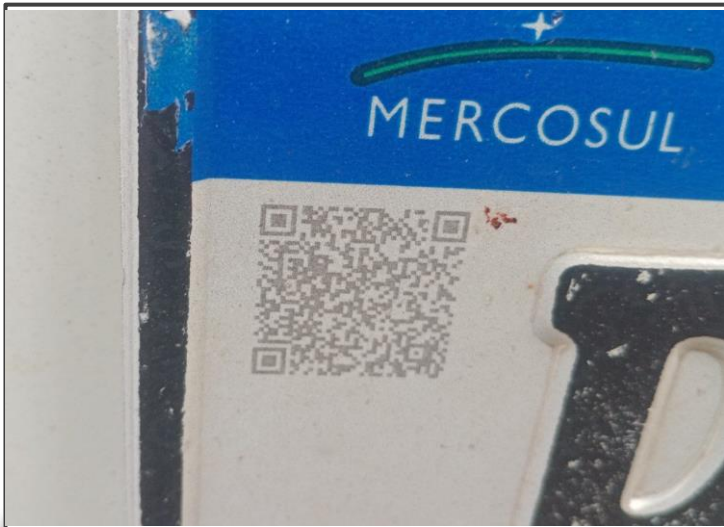
➡ Macro Foto do QR Code/Lacre da Placa

CRCCode: Não Violado Placa: Mercosul

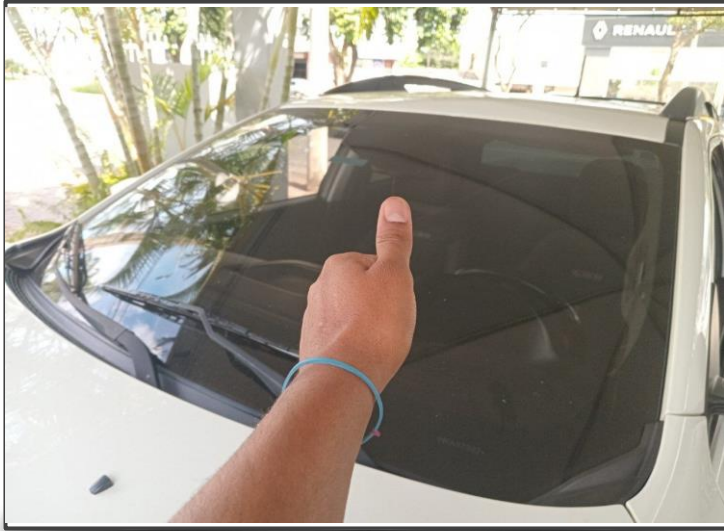
➡ Foto das Condições do vidro dianteiro (Para-brisa)

PARA BRISA COM BATIDA DE PEDRA RECOMENDA-SE A TROCA.
