## LAUDO CAUTELAR VEICULAR - PEQUENO PORTE

| Placa: | PUE5A39 | Estado: | MG |
| Marca/Modelo: | I/PEUGEOT 408 ALLURE BVA | | |

| Solicitante Laudo: | Saga - Seminovos |

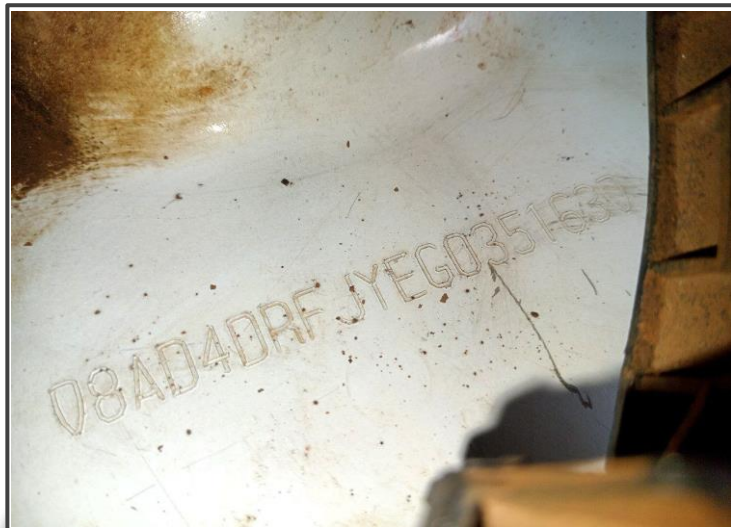
Macro Foto Nº Chassi: **8AD4DRFJYEG035163**

- ✓ NÃO Apresentava Indícios Evidentes de Adulteração (Chassi ORIGINAL).
- ✓ Efetuada a Pesquisa da Ficha de Montagem do Veículo; Constata-se que o Chassi era Original de Fábrica.

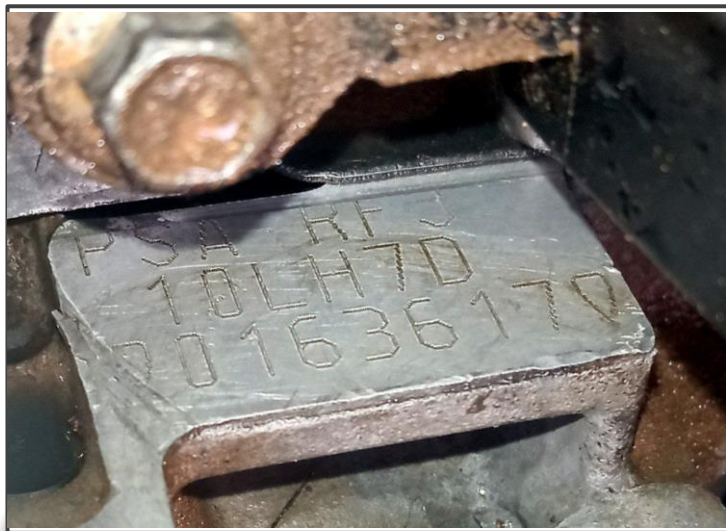
Foto do Número do Motor: **10LH7D0163617**

- ✓ NÃO Apresentava Indícios Evidentes de Adulteração.
- ✓ Motor em Conformidade com a BIN (Base de Identificação Nacional).

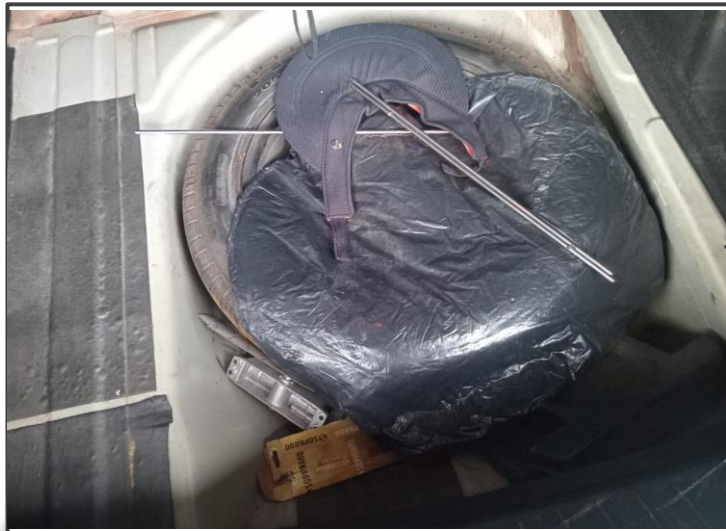
Itens Obrigatórios: Equipamentos Obrigatórios OK

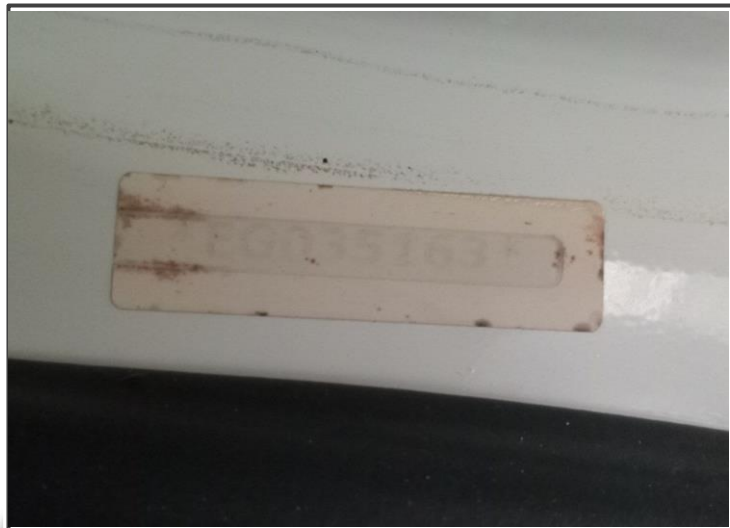
➡ Etiqueta Obrigatória da Coluna da Porta

Coluna da Porta: ✓ Etiqueta Original.

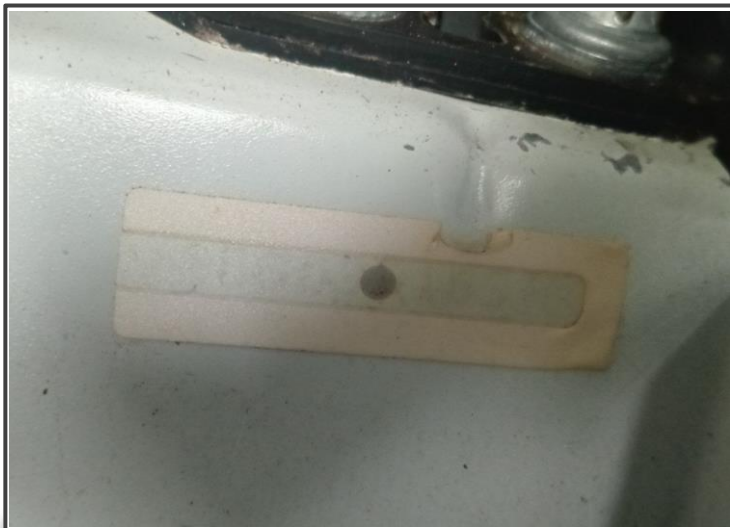
➡ Etiqueta Obrigatória do Compartimento do Motor

Compartimento do Motor: ✗ Etiqueta com Núcleo Ilegível.

Restrição: ETIQUETA DO COMPARTIMENTO DO MOTOR ILEGÍVEL, SENDO NECESSÁRIO A REGULARIZAÇÃO.

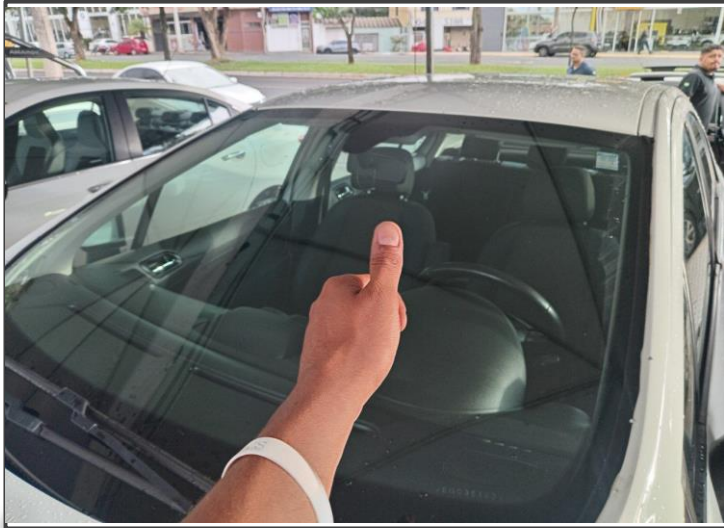
➡ Foto das Condições do vidro dianteiro (Para-brisa)

- Dianteiro (Para-Brisas) ⚠ Vidro Não Original (Grav. Paralela).
- Porta Diant. Esquerda: ✓ Vidro Original.
- Porta Tras. Esquerda: ✓ Vidro Original.
- Lateral Tras. Esquerda: ✓ Vidros Inexistentes.
- Vidro Traseiro: ✓ Vidro Original.
