## LAUDO CAUTELAR VEICULAR - PEQUENO PORTE

| Placa: | SUK8H81 | Estado: | MG |
| Marca/Modelo: | VW/T CROSS HL TSI | | |

DG VISTORIAS VEICULARES LTDA - EMPRESA CREDENCIADA DE VISTORIA (ECV) - PORTARIA CET ECVS 1290

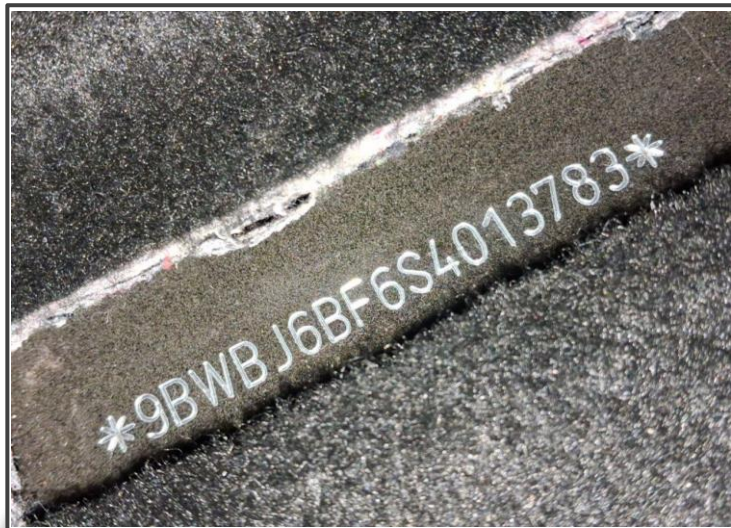
Macro Foto Nº Chassi: **9BWB J6BF6S4013783**

- ✓ NÃO Apresentava Indícios Evidentes de Adulteração (Chassi ORIGINAL).
- ✓ Efetuada a Pesquisa da Ficha de Montagem do Veículo; Constata-se que o Chassi era Original de Fábrica.

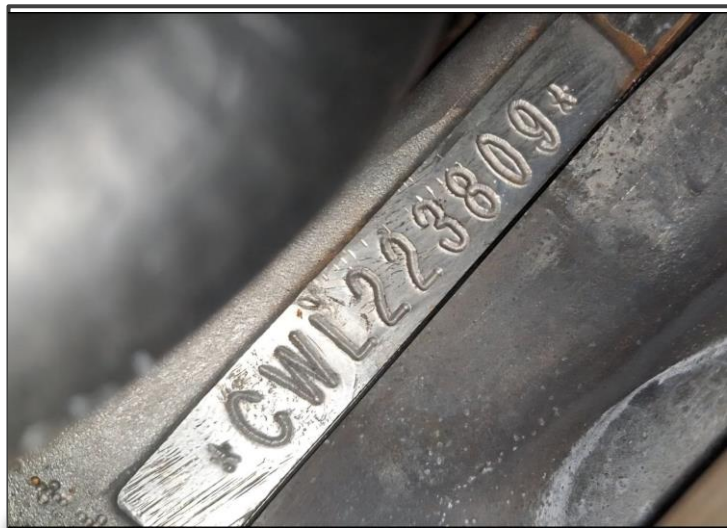
Foto do Número do Motor: **CWL223809**

- ✓ NÃO Apresentava Indícios Evidentes de Adulteração.
- ✓ Motor em Conformidade com a BIN (Base de Identificação Nacional).

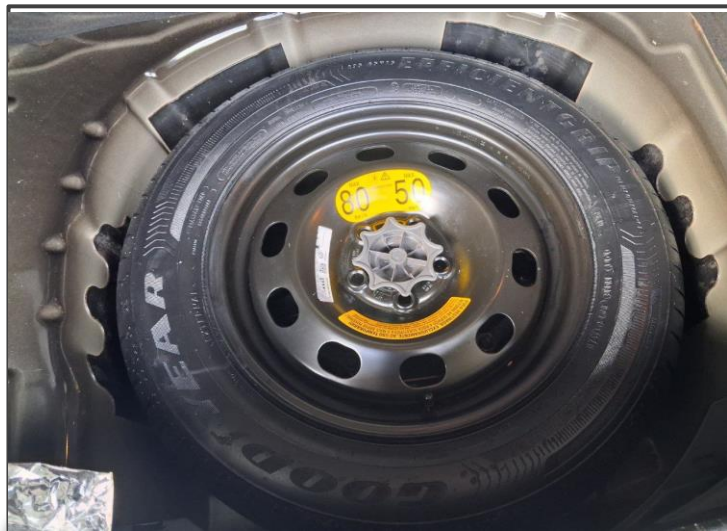
Itens Obrigatórios: Equipamentos Obrigatórios OK

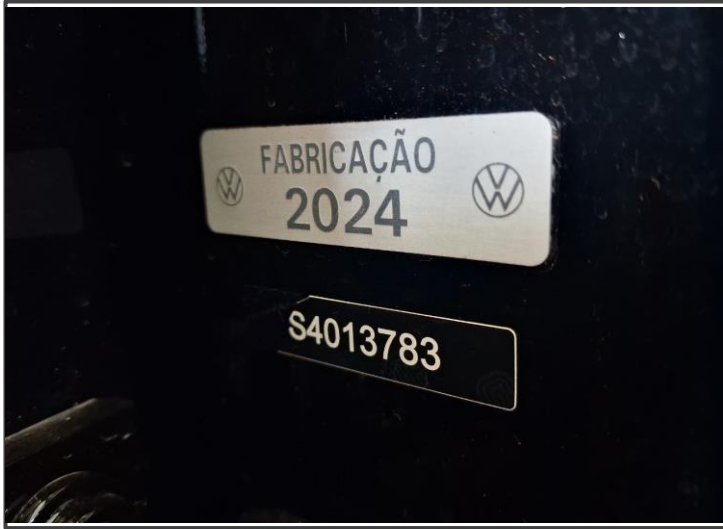
➡ Etiqueta Obrigatória da Coluna da Porta

Coluna da Porta: ✓ Etiqueta Original. Compartimento do Motor: ✓ Etiqueta Original.

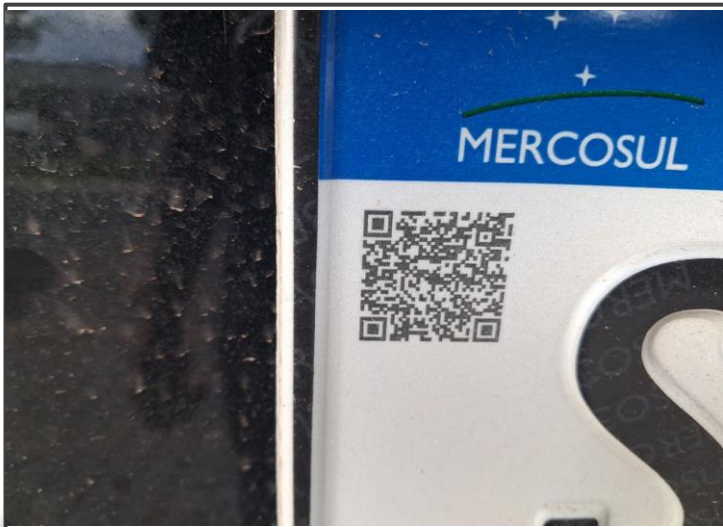
➡ Macro Foto do QR Code/Lacre da Placa

CRCode: Não Violado Placa: Mercosul

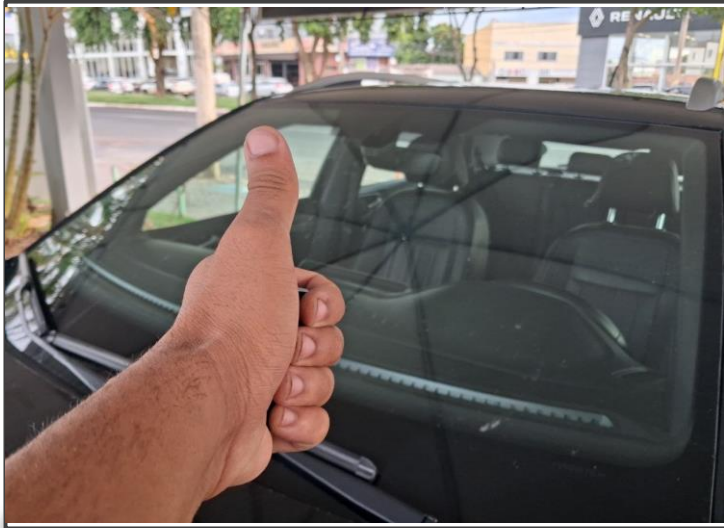
➡ Foto das Condições do vidro dianteiro (Para-brisa)

Dianteiro (Para-Brisas) ⚠ Vidro Não Original (Grav. Paralela).  
Porta Diant. Esquerda: ✓ Vidro Original.  
Porta Tras. Esquerda: ✓ Vidro Original.  
Lateral Tras. Esquerda: ✓ Vidros Inexistentes.  
Vidro Traseiro: ✓ Vidro Original.  
Porta Diant. Direita: ✓ Vidro Original.  
Porta Tras. Direita: ✓ Vidro Original.  
Lateral Tras. Direita: ✓ Vidros Inexistentes.
