## LAUDO CAUTELAR VEICULAR - PEQUENO PORTE

| Placa: | SYC7G49 | Estado: | MG |
| Marca/Modelo: | HONDA/HR-V EX HS | | |

## Conclusão do Laudo: VEÍCULO APROVADO COM OBSERVAÇÕES

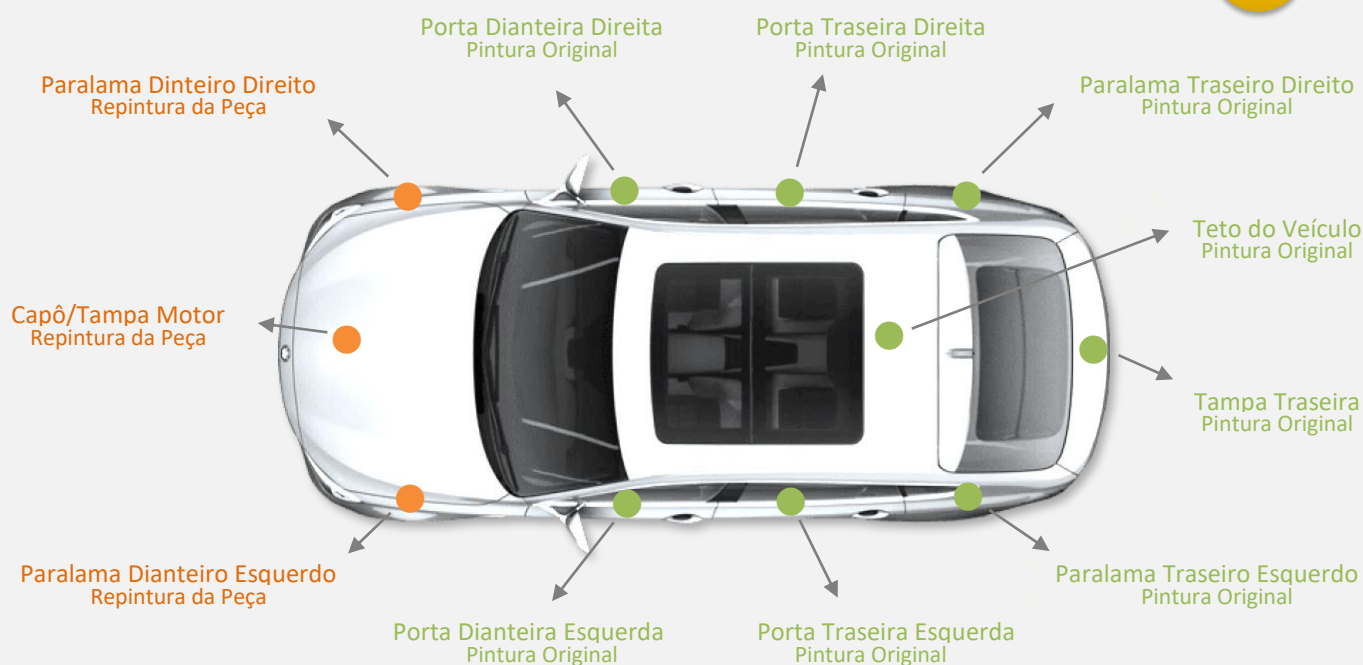
## Detalhe do Teste de Pintura

Observações: VEÍCULO POSSUI REPINTURA NO CAPÔ E AMBOS PARALAMAS DIANTEIROS.

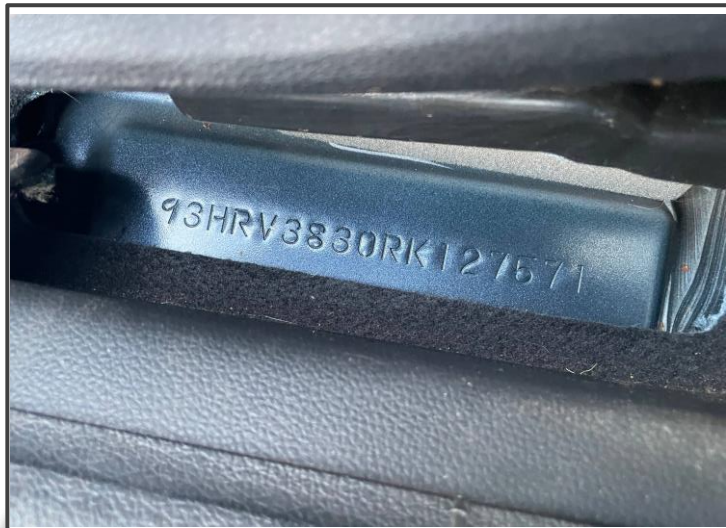
- ✓ NÃO Apresentava Indícios Evidentes de Adulteração (Chassi ORIGINAL).
- ✓ Efetuada a Pesquisa da Ficha de Montagem do Veículo; Constata-se que o Chassi era Original de Fábrica.

Macro Foto Nº Chassi: **93HRV3830RK127571**

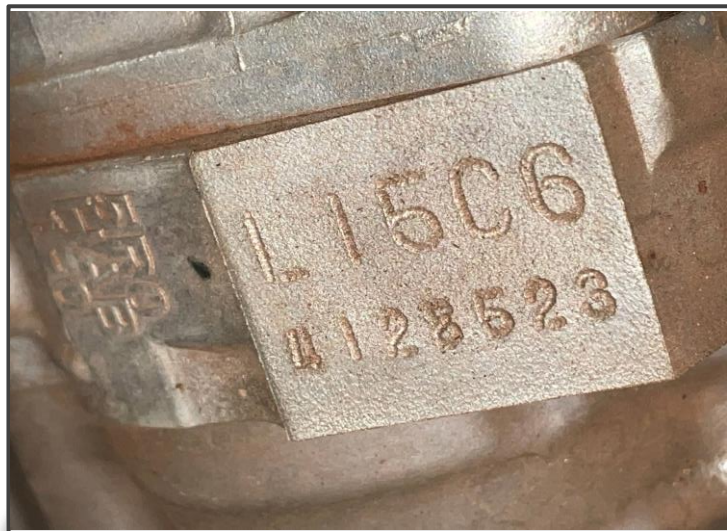
- ✓ NÃO Apresentava Indícios Evidentes de Adulteração.
- ✓ Motor em Conformidade com a BIN (Base de Identificação Nacional).

Foto do Número do Motor: **L15C64128523**

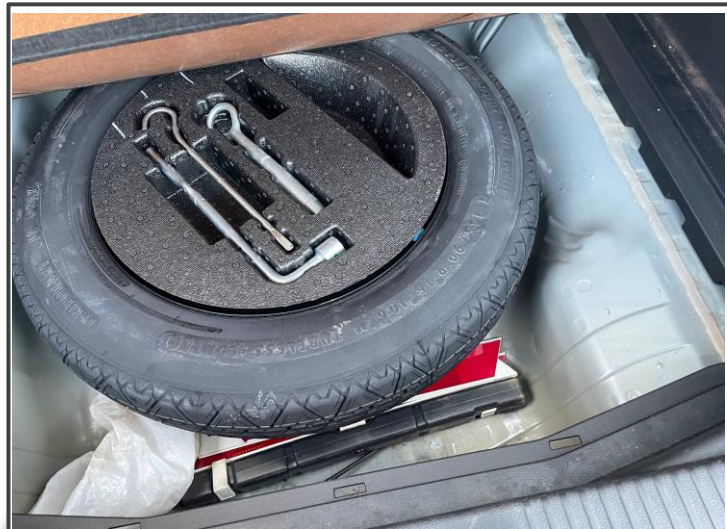
Itens Obrigatórios: Equipamentos Obrigatórios OK

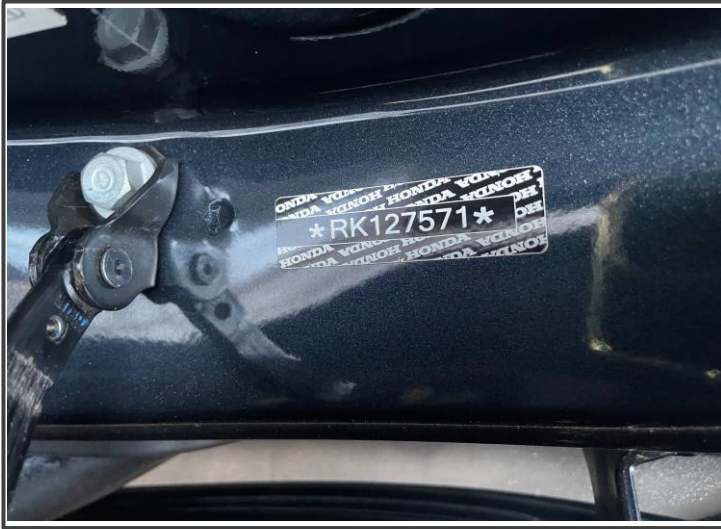
Coluna da Porta: ✓ Etiqueta Original. Compartimento do Motor: ✓ Etiqueta Original.

➡ Etiqueta Obrigatória da Coluna da Porta

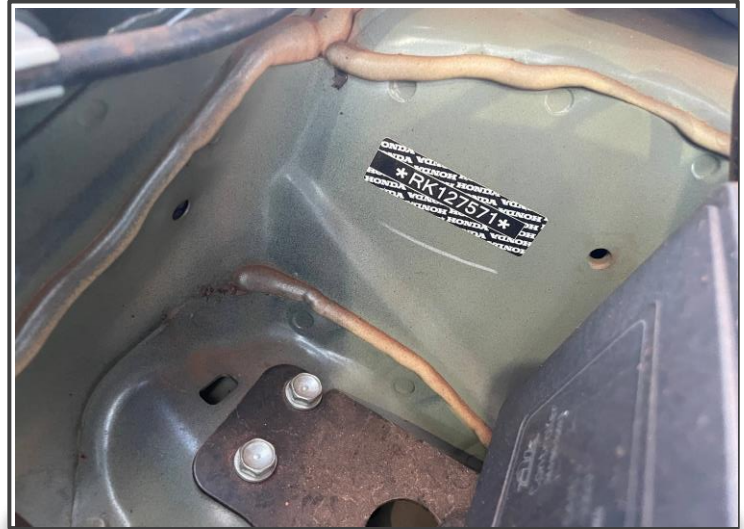
➡ Etiqueta Obrigatória do Compartimento do Motor

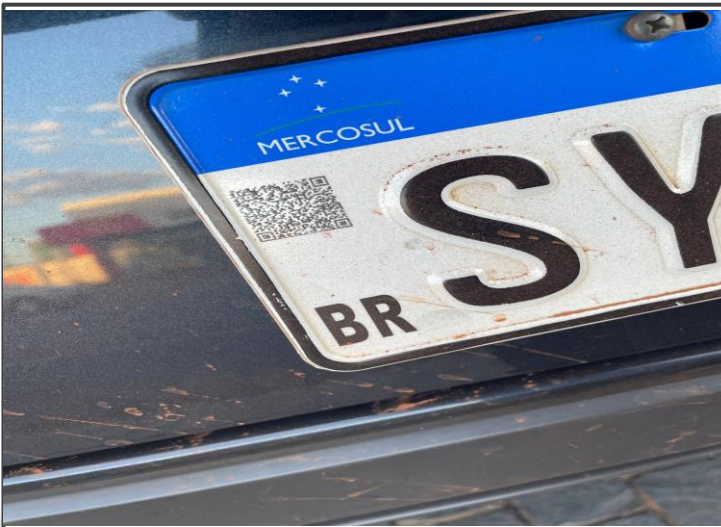
CRCode: Não Violado Placa: Mercosul

➡ Macro Foto do QR Code/Lacre da Placa
