## LAUDO CAUTELAR VEICULAR - PEQUENO PORTE

| Marca/Modelo: | I/CHEV SONIC LTZ NB AT | | | | |
| Número do Chassi: | KL1JM5C02CB104300 | | | Inspetor Técnico: | MARCOS MARCIANO |

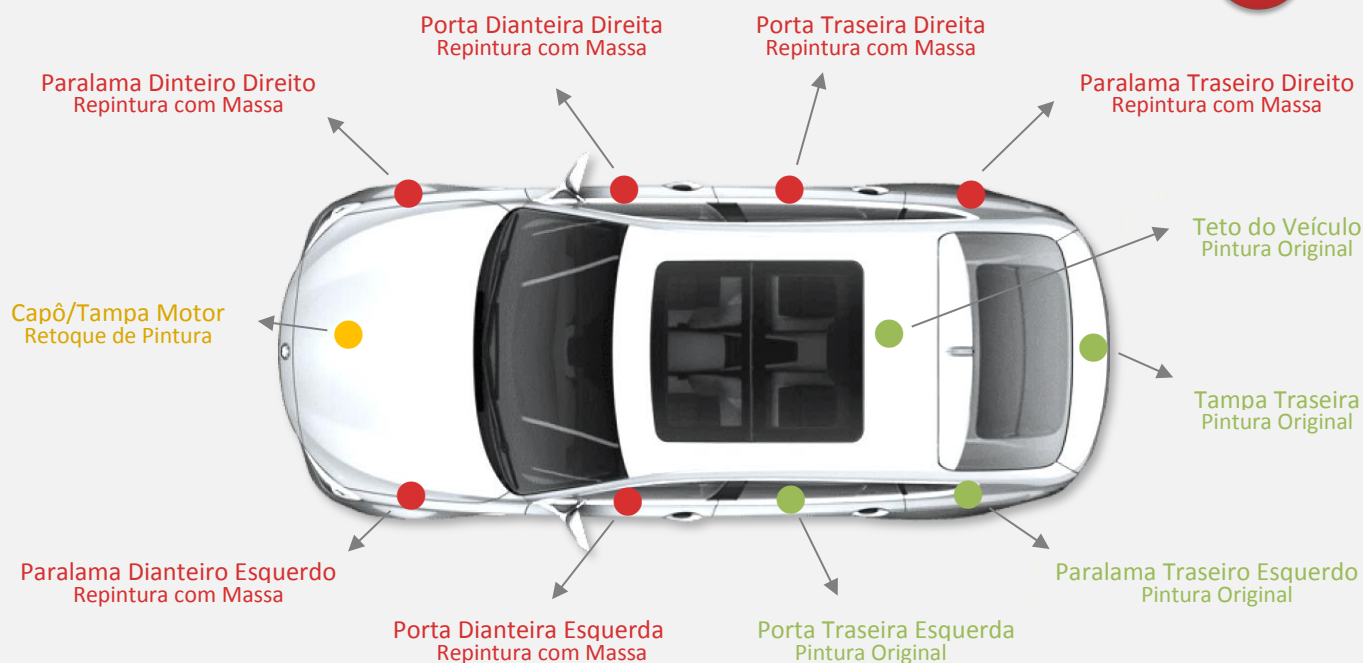
## Detalhe do Teste de Pintura

Observações: VEÍCULO POSSUI REPINTURA COM MASSA EM TODA LATERAL DIREITA, PORTA E PARALAMA DIANTEIRO DIREITO. RETOQUE DE PINTURA NO CAPÔ.

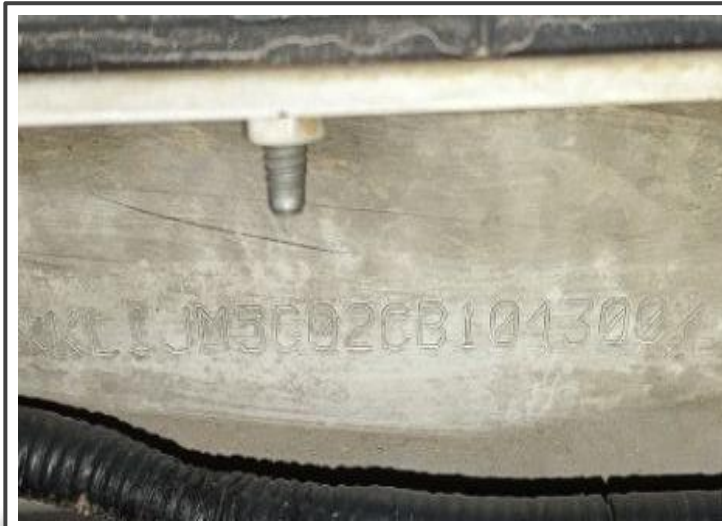
Macro Foto Nº Chassi: **KL1JM5C02CB104300**

- ✓ NÃO Apresentava Indícios Evidentes de Adulteração (Chassi ORIGINAL).
- ✓ Efetuada a Pesquisa da Ficha de Montagem do Veículo; Constata-se que o Chassi era Original de Fábrica.

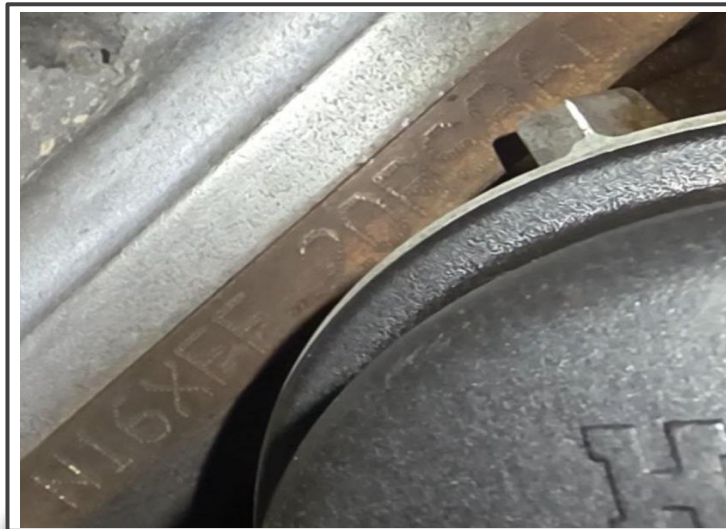
Foto do Número do Motor: **N16XFF20RS8601**

- ✓ NÃO Apresentava Indícios Evidentes de Adulteração.
- ✓ Motor em Conformidade com a BIN (Base de Identificação Nacional).

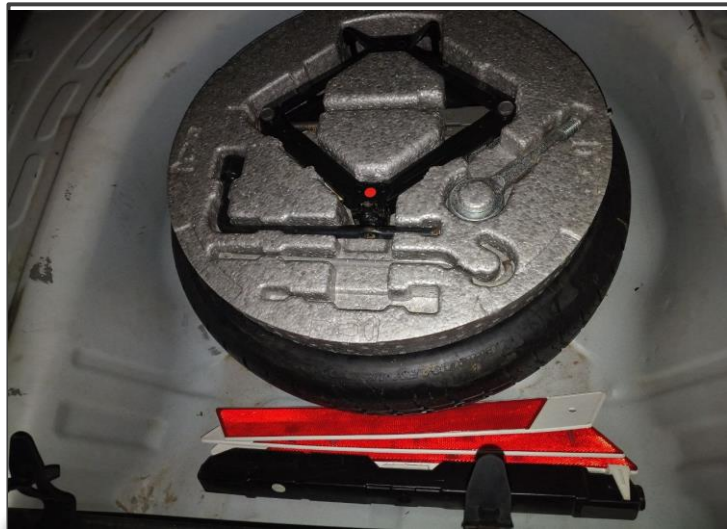
Itens Obrigatórios: Equipamentos Obrigatórios OK

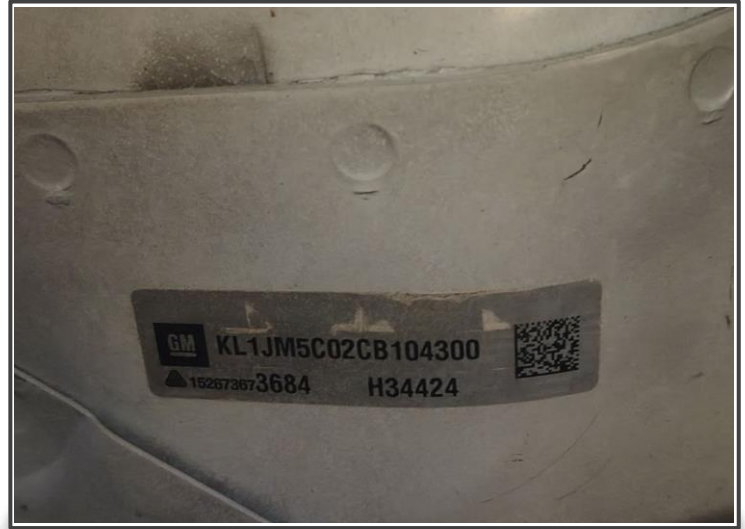
➔ Etiqueta Obrigatória do Compartimento do Motor

Compartimento do Motor: ✓ Etiqueta Original.

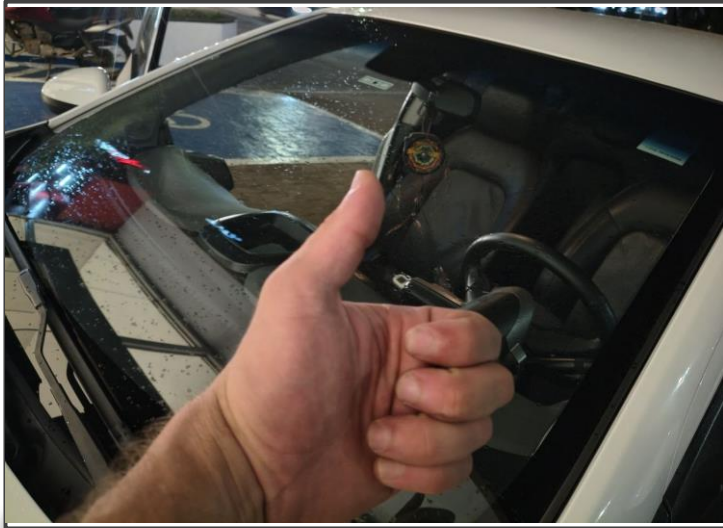
➡ Foto das Condições do vidro dianteiro (Para-brisa)

- Dianteiro (Para-Brisas) ⚠ Vidro Não Original (Grav. Paralela).
- Porta Diant. Esquerda: ✓ Vidro Original.
- Porta Tras. Esquerda: ✓ Vidro Original.
- Lateral Tras. Esquerda: ✓ Vidros Inexistentes.
- Vidro Traseiro: ✓ Vidro Original.
