## LAUDO CAUTELAR VEICULAR - PEQUENO PORTE

| Placa: | RMK5G95 | Estado: | MG |
| Marca/Modelo: | CAOACHERY/TIGGO 5X TXS | | |

## Conclusão do Laudo: ✓ VEÍCULO APROVADO

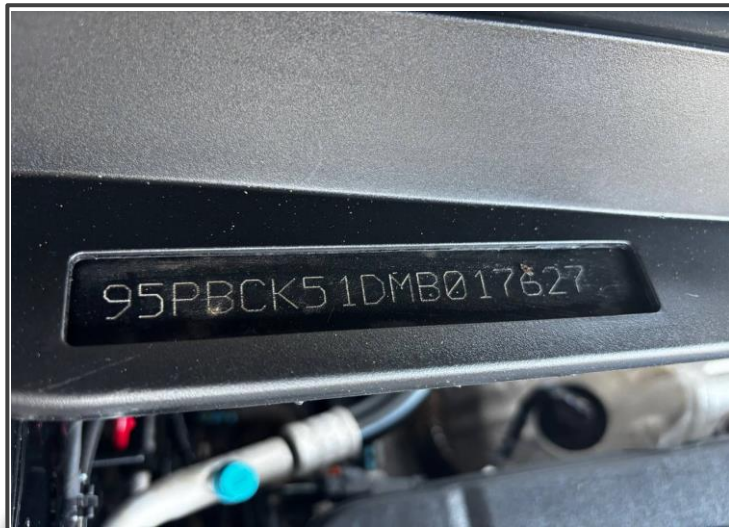
Macro Foto Nº Chassi: **95PBCK51DMB017627**

- ✓ NÃO Apresentava Indícios Evidentes de Adulteração (Chassi ORIGINAL).
- ✓ Efetuada a Pesquisa da Ficha de Montagem do Veículo; Constata-se que o Chassi era Original de Fábrica.

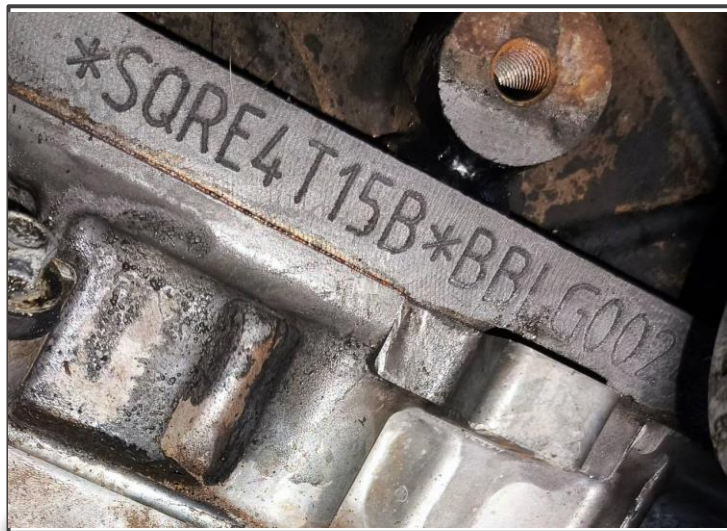
Foto do Número do Motor: **SQRE4T15BBBLG00242**

- ✓ NÃO Apresentava Indícios Evidentes de Adulteração.
- ✓ Motor em Conformidade com a BIN (Base de Identificação Nacional).

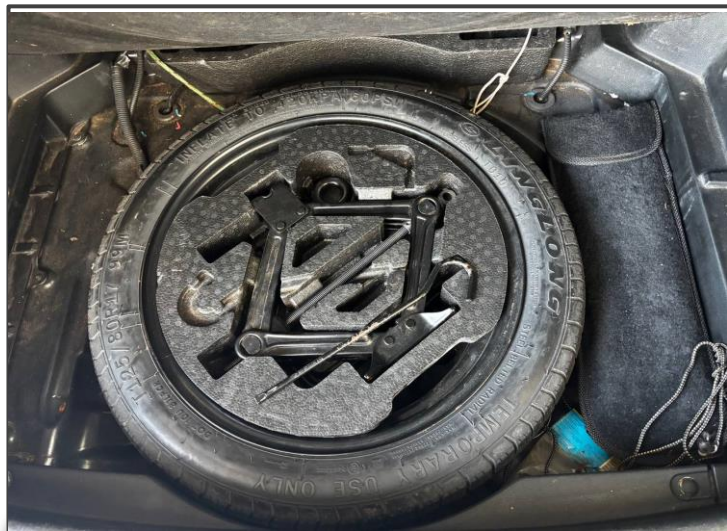
Itens Obrigatórios: Equipamentos Obrigatórios OK

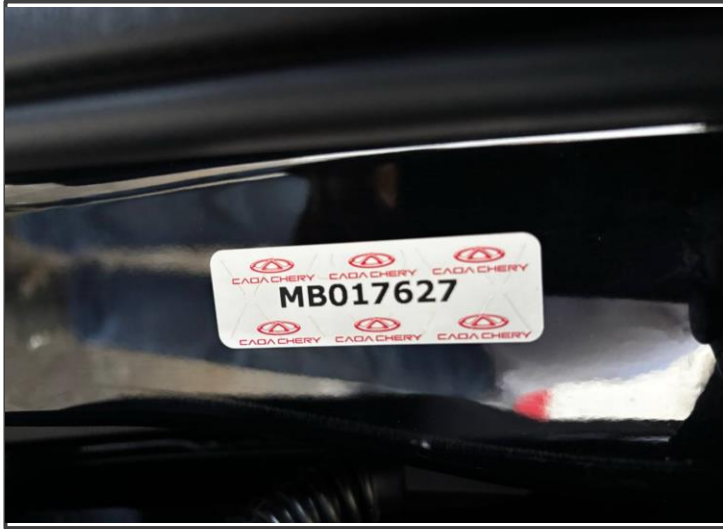
➔ Etiqueta Obrigatória da Coluna da Porta

Coluna da Porta: ✓ Etiqueta Original.

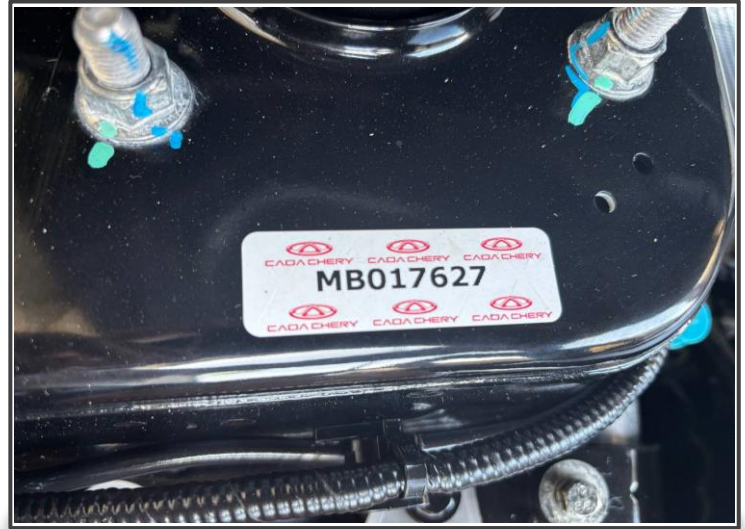
➔ Etiqueta Obrigatória do Compartimento do Motor

Compartimento do Motor: ✓ Etiqueta Original.

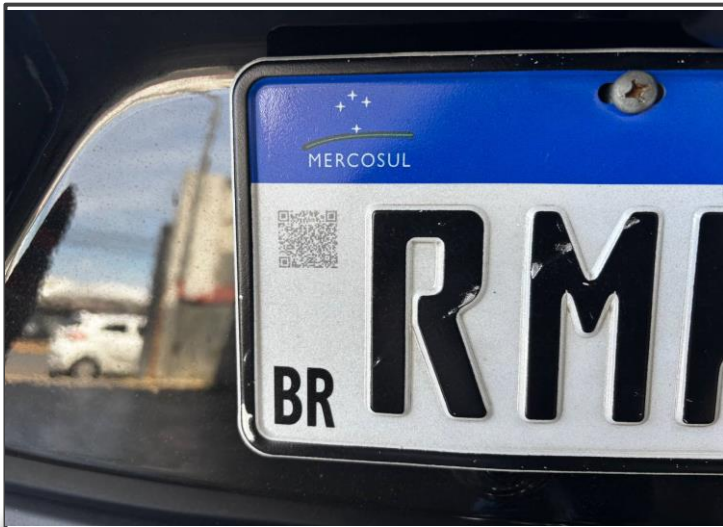
➔ Macro Foto do QR Code/Lacre da Placa

CRCode: Não Violado Placa: Mercosul

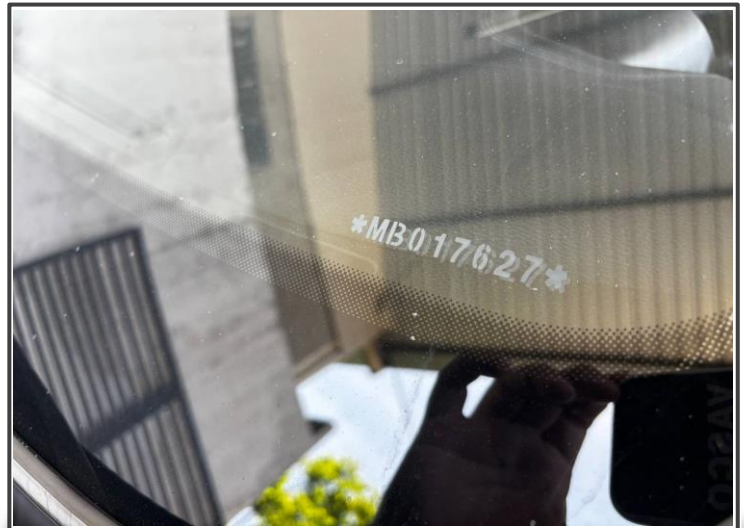
➡ Foto da Gravação do Vidro Para-Brisas

Dianteiro (Para-Brisas) ✓ Vidro Original.  
Porta Diant. Esquerda: ✓ Vidro Original.  
Porta Tras. Esquerda: ✓ Vidro Original.  
Lateral Tras. Esquerda: ✓ Vidro Original.  
Vidro Traseiro: ✓ Vidro Original.
