## LAUDO CAUTELAR VEICULAR - PEQUENO PORTE

| Placa: | QUM2749 | Estado: | MG |
| Marca/Modelo: | FORD/KA SE 1.0 HA C | | |

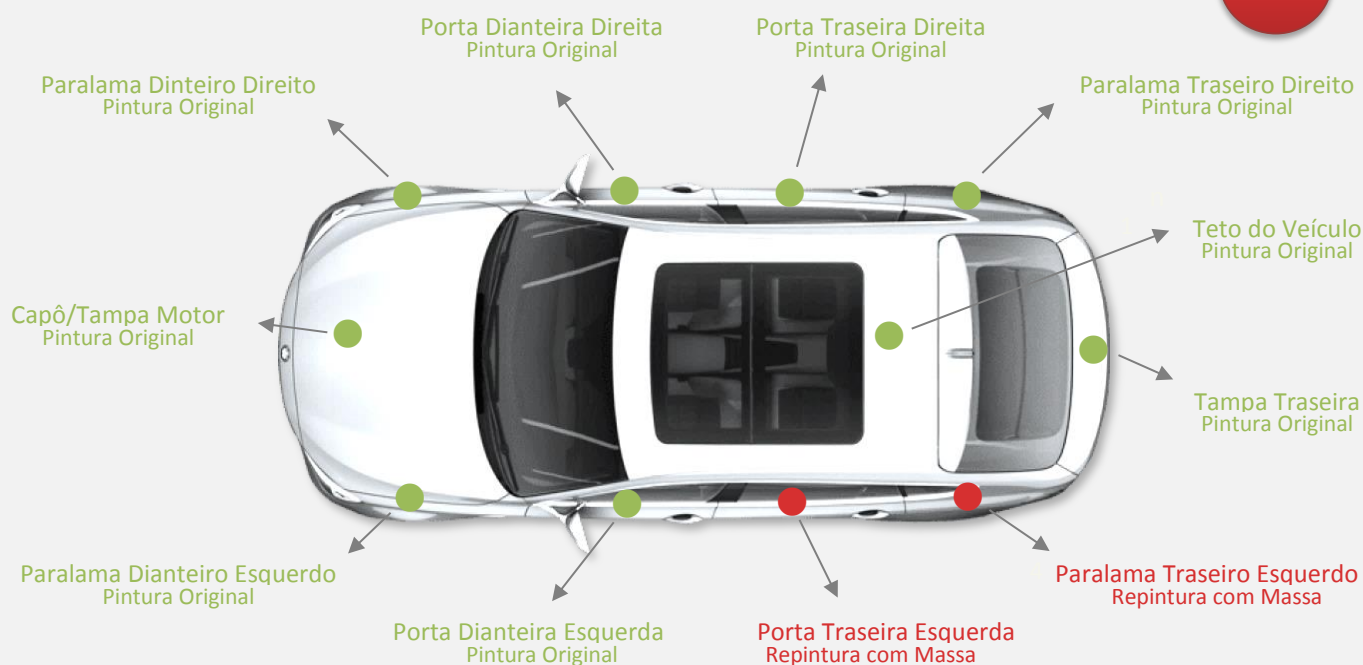
## Detalhe do Teste de Pintura

Observações: VEÍCULO POSSUI REPINTURA COM CORREÇÃO DE MASSA PLÁSTICA NO PARA-LAMA TRASEIRO ESQUERDO, PORTA TRASEIRA ESQUERDO.

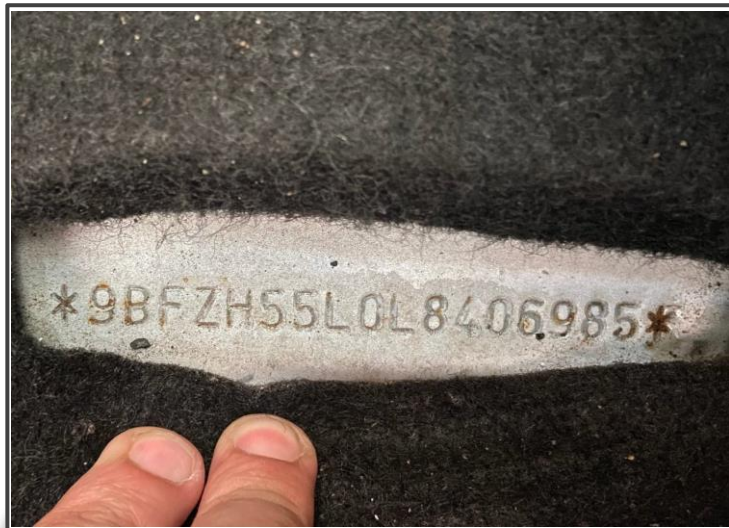
Macro Foto Nº Chassi: **9BFZH55L0L8406985**

- ✓ NÃO Apresentava Indícios Evidentes de Adulteração (Chassi ORIGINAL).
- ✓ Efetuada a Pesquisa da Ficha de Montagem do Veículo; Constata-se que o Chassi era Original de Fábrica.

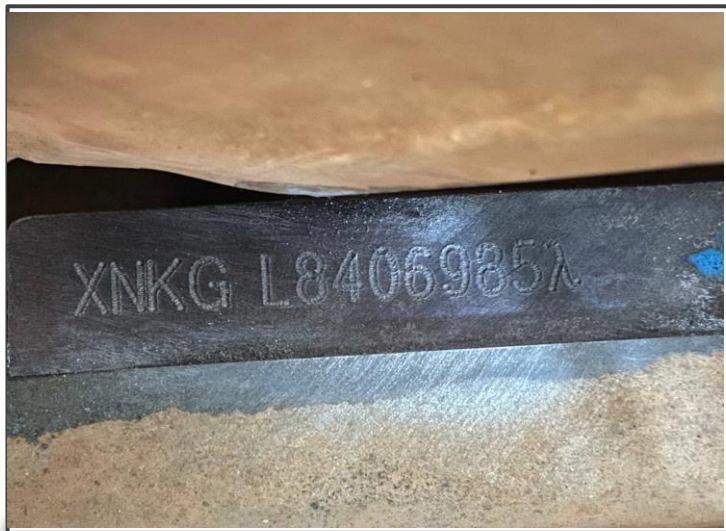
Foto do Número do Motor: **XNKGL8406985**

- ✓ NÃO Apresentava Indícios Evidentes de Adulteração.
- ✓ Motor em Conformidade com a BIN (Base de Identificação Nacional).

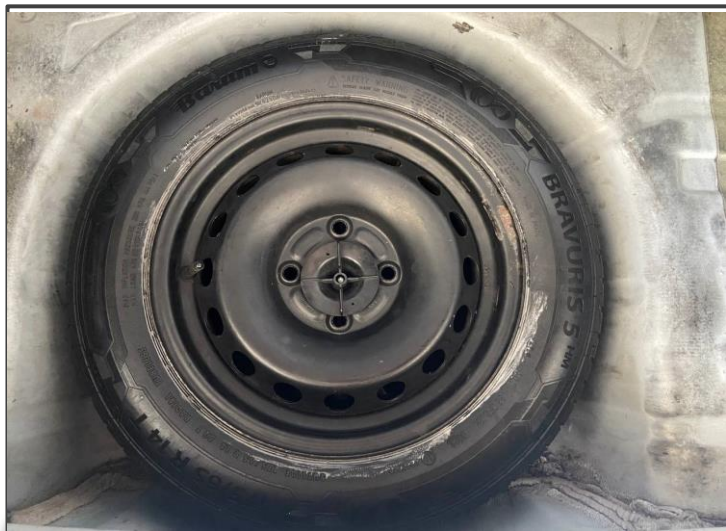
Itens Obrigatórios: Equipamentos Obrigatórios OK

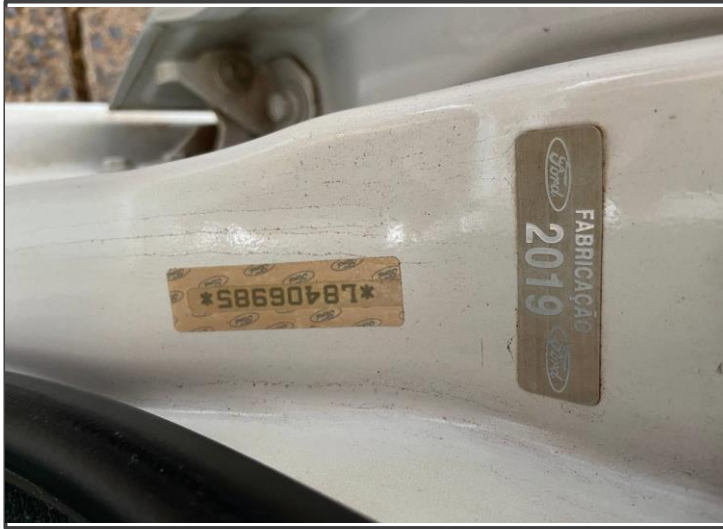
➔ Etiqueta Obrigatória da Coluna da Porta

Coluna da Porta: ✓ Etiqueta Original. Compartimento do Motor: ✓ Etiqueta Original.

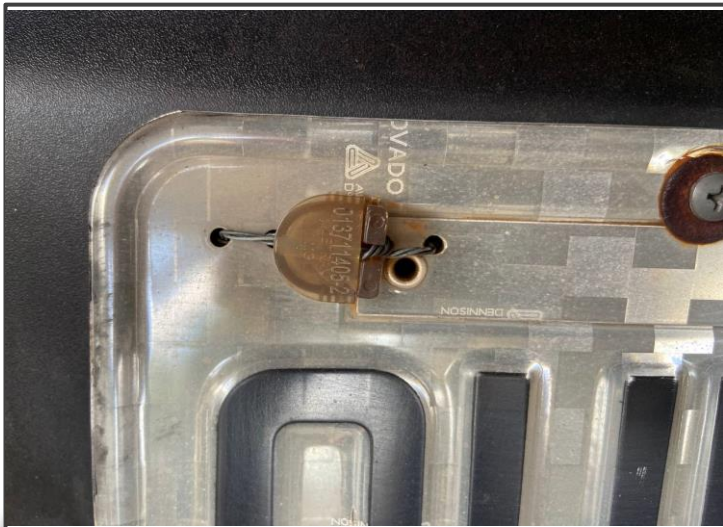
➔ Macro Foto do QR Code/Lacre da Placa

| Lacre: Não Violado Placa: Refletiva |
