## LAUDO CAUTELAR VEICULAR - PEQUENO PORTE

| Placa: | SIS6E16 | Estado: | MG |
| Marca/Modelo: | I/VW AMAROK V6 COMFORT | | |

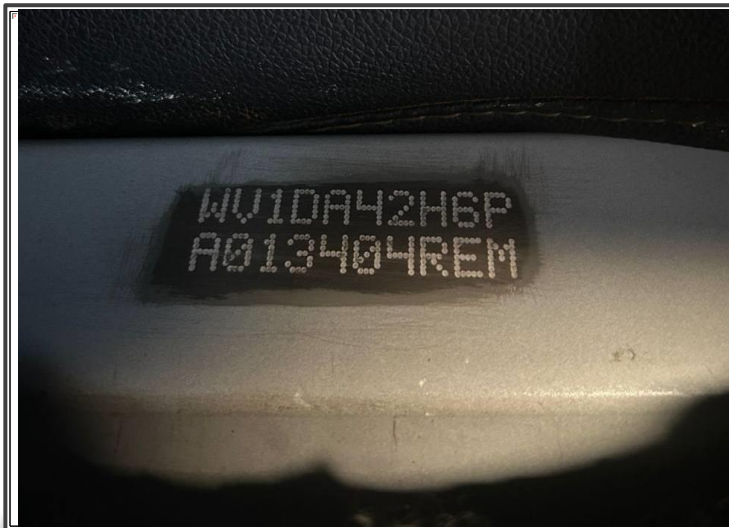
⚠ Chassi REMARCADO \*REM, Conforme Docto. (CRLV) Apresentado pelo Cliente na data da Realização do Serviço.

✓ Efetuada a Pesquisa da Ficha de Montagem do Veículo; Constata-se que o Chassi era Original de Fábrica.

Macro Foto Nº Chassi: **WV1DA42H6PA013404REN**

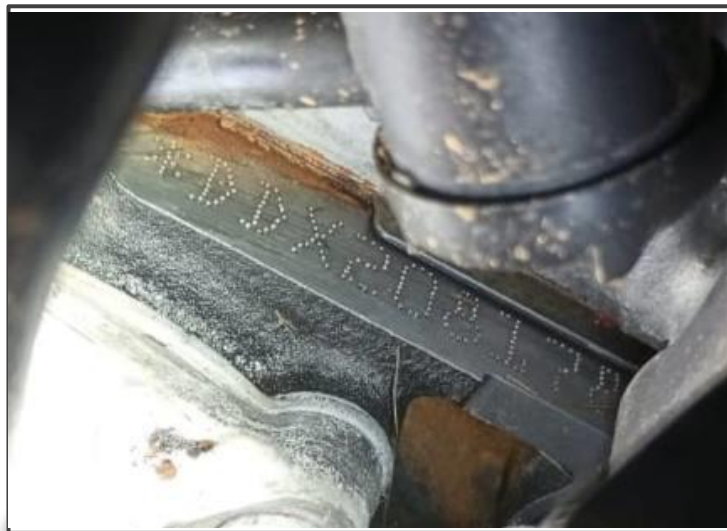
Foto do Número do Motor: **DDX208178**

✓ NÃO Apresentava Indícios Evidentes de Adulteração.

✓ Motor em Conformidade com a BIN (Base de Identificação Nacional).

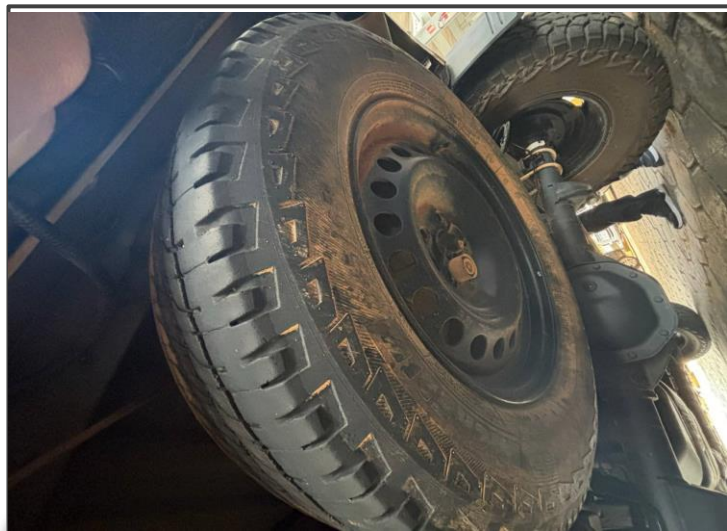
Itens Obrigatórios: Equipamentos Obrigatórios OK

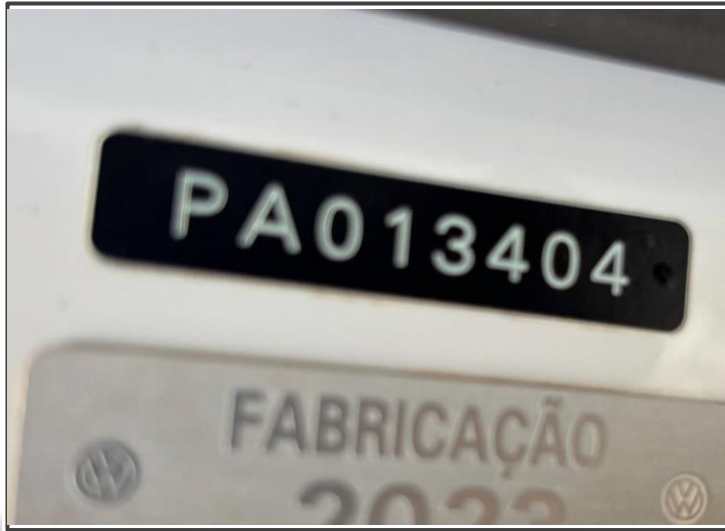
➡ Etiqueta Obrigatória da Coluna da Porta

Coluna da Porta: ✓ Etiqueta Original.

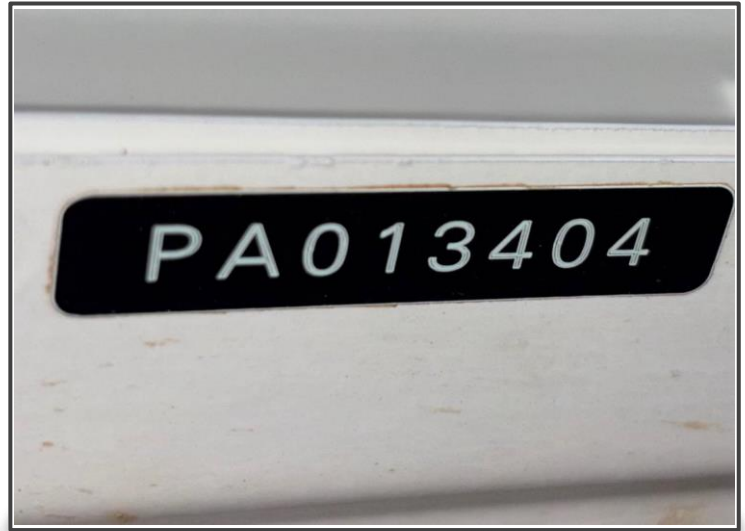
➡ Etiqueta Obrigatória do Compartimento do Motor

Compartimento do Motor: ✓ Etiqueta Original.

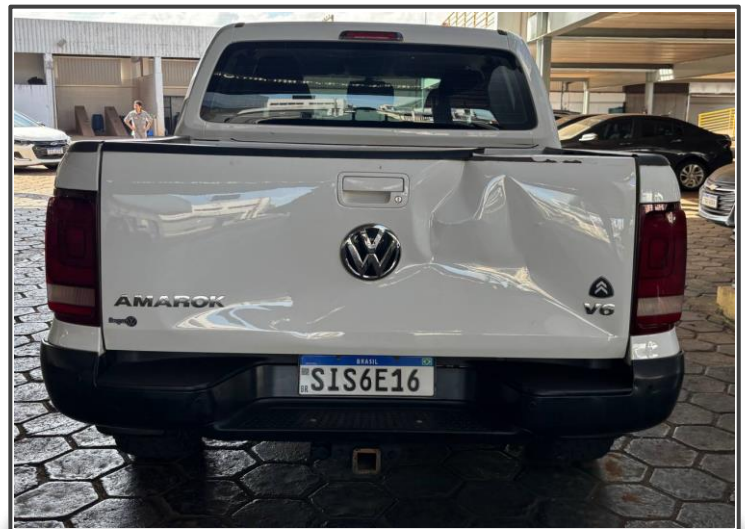
Observações: PARABRISA TRINCADO. AMASSADO NA TAMPA TRASEIRA.

➡ Foto da Traseira Reta do Veículo

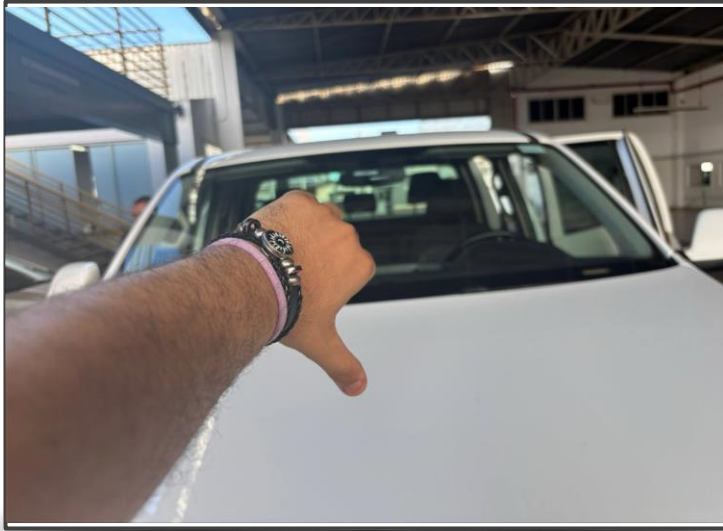
➡ Foto das Condições do vidro dianteiro (Para-brisa)
