Nome Fantasia: AUDITEC

PLACA  
SDA3F69

MODELO  
TRITON SPORT HPE S

VISTORIA  
HPE AUTOS - VISTORIA VEICULAR

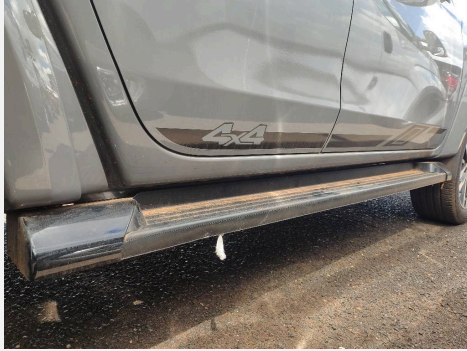
CAIXA DE AR LADO DIREITO  
✓ OK

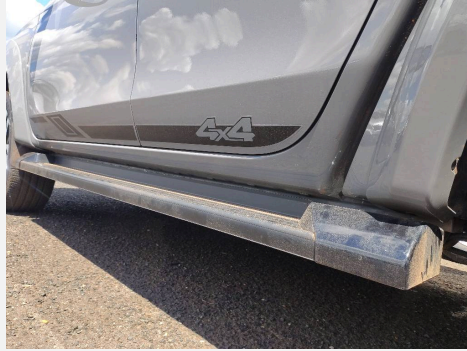
CAIXA DE AR LADO ESQUERDO  
✓ OK

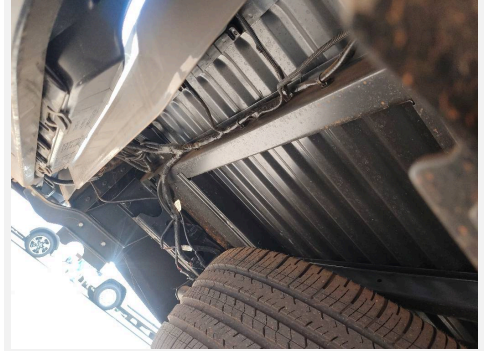
PAINEL TRASEIRO  
✓ OK

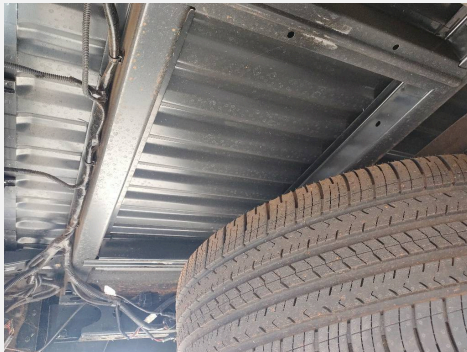
CAIXA ESTEPE  
✓ OK

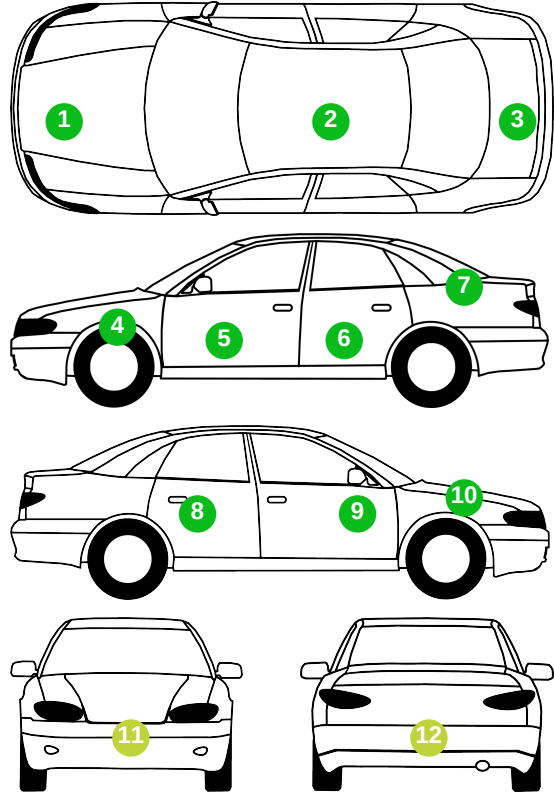
- 1 CAPÔ: OK
- 2 TETO PINTURA: OK
- 3 TAMPA DO PORTA MALAS: OK
- 4 PARALAMA DIANTEIRO ESQUERDO: OK
- 5 PORTA DIANTEIRA ESQUERDA: OK
- 6 PORTA TRASEIRA ESQUERDA: OK
- 7 LATERAL TRASEIRA ESQUERDA: OK
- 8 PORTA TRASEIRA DIREITA: OK
- 9 PORTA DIANTEIRA DIREITA: OK
- 10 PARA-LAMA DIANTEIRO DIREITO: OK
- 11 PARA-CHOQUE DIANTEIRO: PEQUENOS RISCOS/AMASSADO
- 12 PARA-CHOQUE TRASEIRO: PEQUENOS RISCOS/AMASSADO

OBSERVAÇÃO:  
PINTURA COM APONTAMENTOS.

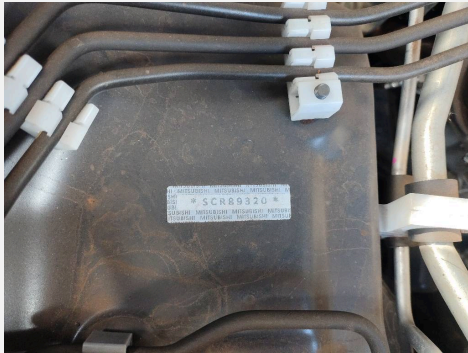
ETIQUETA (ETA) COMPARTIMENTO DO MOTOR

✓ ORIGINAL

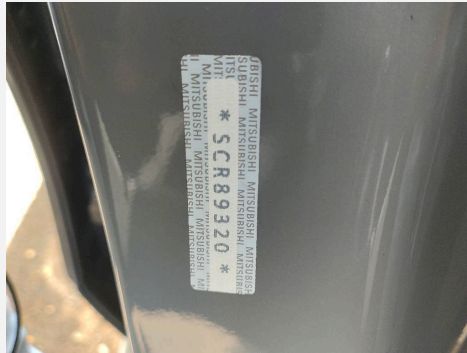
ETIQUETA (ETA) COLUNA LADO DIREITO

✓ ORIGINAL

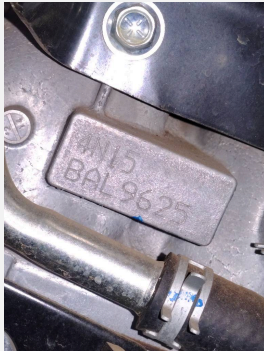
NÚMERO MOTOR

✓ OK

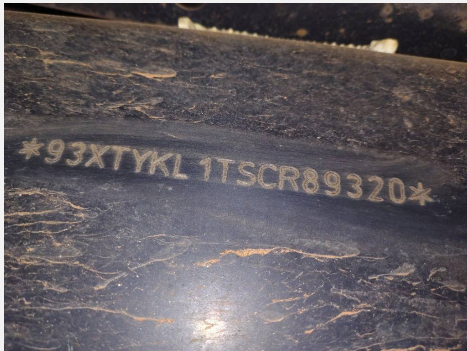
NÚMERO DO CHASSI

✓ OK
