## LAUDO CAUTELAR VEICULAR - PEQUENO PORTE

| Placa: | HLU1680 | Estado: | MG |
| Marca/Modelo: | GM/CLASSIC LIFE | | |

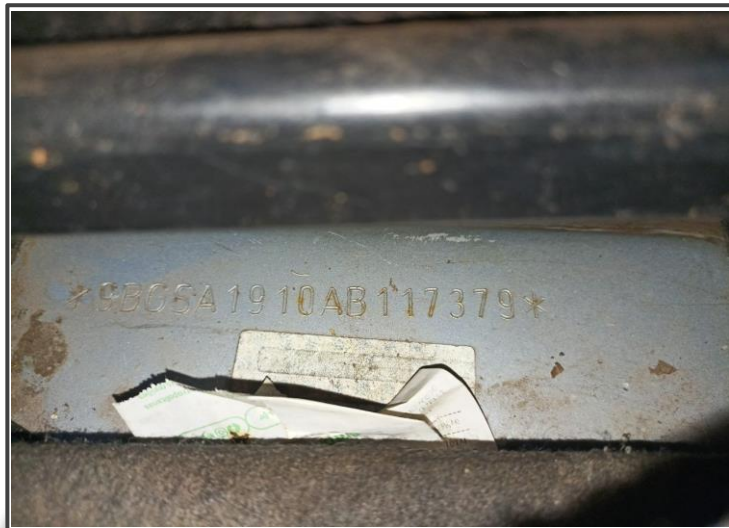
Macro Foto Nº Chassi: **9BGSA1910AB117379**

- ✓ NÃO Apresentava Indícios Evidentes de Adulteração (Chassi ORIGINAL).
- ✓ Efetuada a Pesquisa da Ficha de Montagem do Veículo; Constata-se que o Chassi era Original de Fábrica.

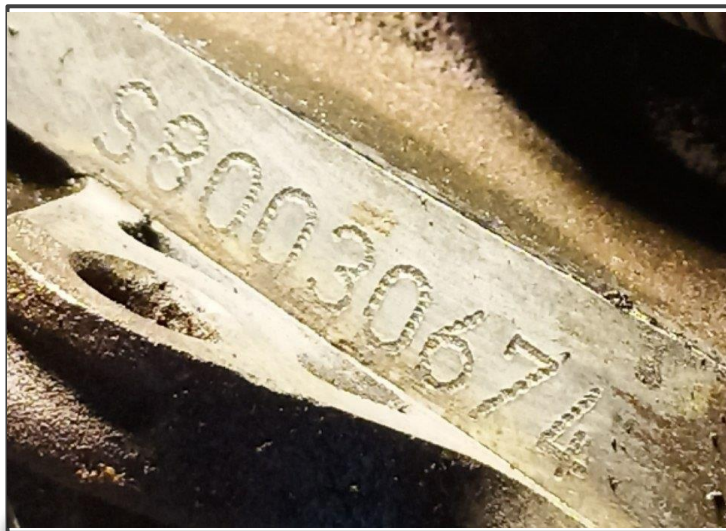
Foto do Número do Motor: **S80030674**

- ✓ NÃO Apresentava Indícios Evidentes de Adulteração.
- ✓ Motor em Conformidade com a BIN (Base de Identificação Nacional).

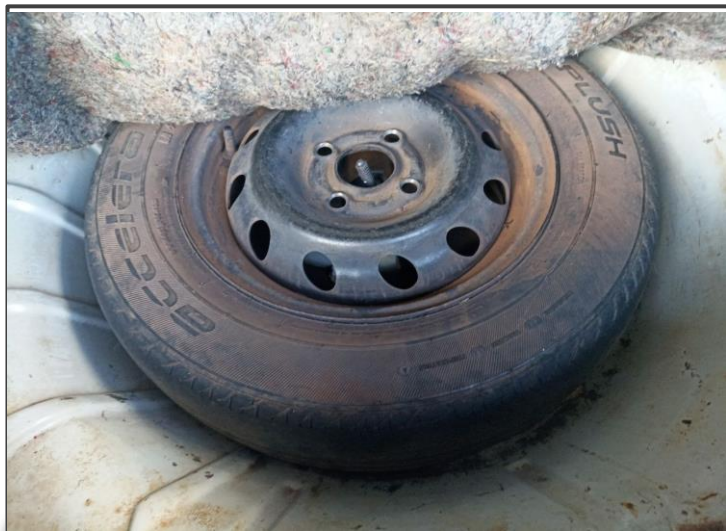
Itens Obrigatórios: Equipamentos Obrigatórios OK

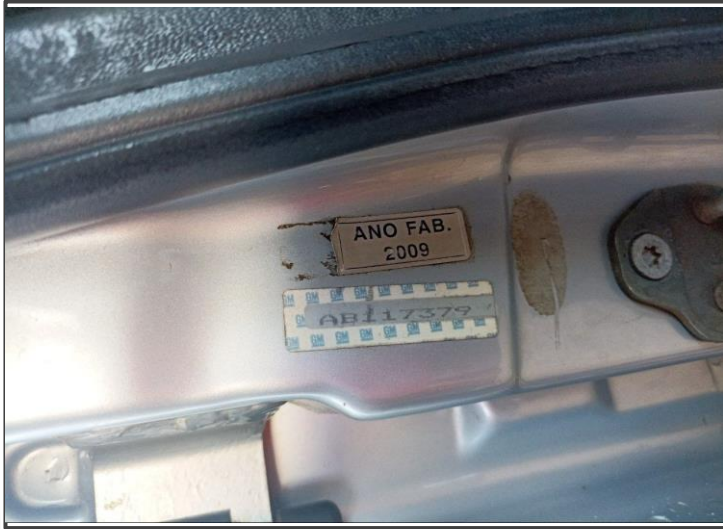
➡ Etiqueta Obrigatória da Coluna da Porta

Coluna da Porta: ✓ Etiqueta Original. Compartimento do Motor: ✓ Etiqueta Original.

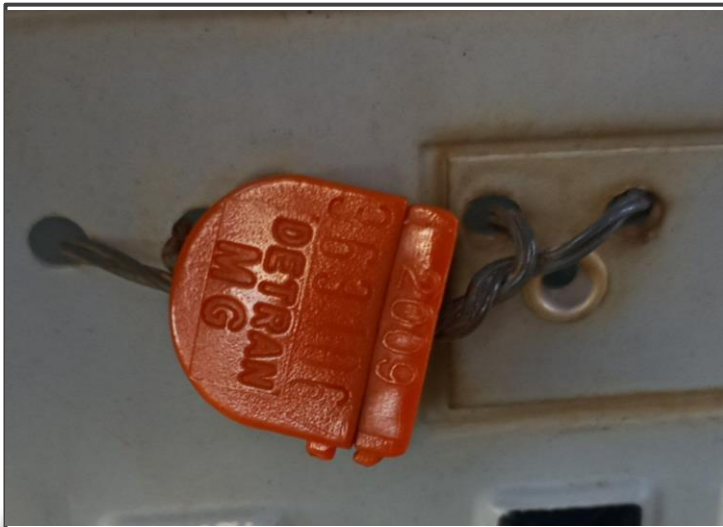
➡ Macro Foto do QR Code/Lacre da Placa

| Lacre: Não Violado Placa: Refletiva |

Situação da Placa: TROCAR A PLACA

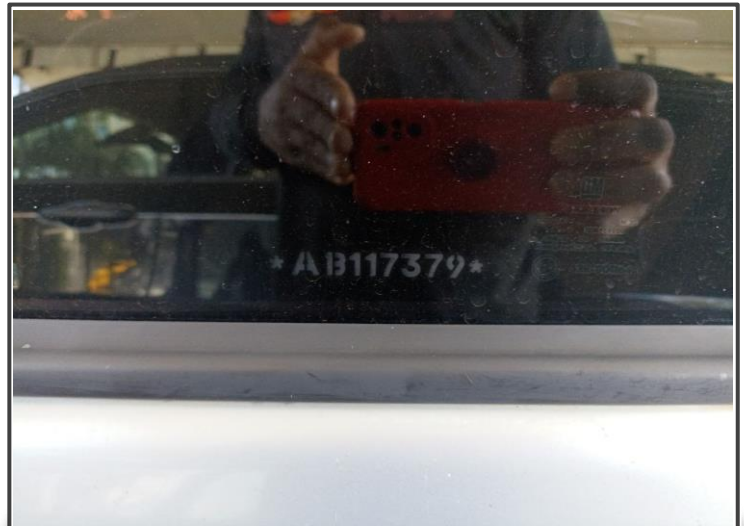
➡ Foto da Gravação do Vidro Para-Brisas

- Dianteiro (Para-Brisas) ⚠ Vidro Não Original (Grav. Paralela).
- Porta Diant. Esquerda: ✓ Vidro Original.
- Porta Tras. Esquerda: ✓ Vidro Original.
- Lateral Tras. Esquerda: ✓ Vidro Originalmente Sem Gravação.
- Vidro Traseiro: ⚠ Vidro Não Original (Grav. Paralela).
- Porta Diant. Direita: ✓ Vidro Original.
- Porta Tras. Direita: ✓ Vidro Original.
- Lateral Tras. Direita: ✓ Vidro Originalmente Sem Gravação.
