## SITUAÇÃO GERAL

APROVADO

| NO. LAUDO: | 5800776 |

| MODELO: | COMPASS LONG TF |

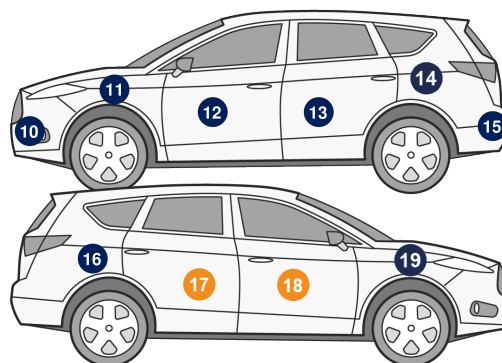
## PINTURA

| 17 - PORTA TRASEIRA DIREITA: | PINTURA EM BOAS CONDIÇÕES COM RETOQUE |
| 18 - PORTA DIANTEIRA DIREITA: | PINTURA EM BOAS CONDIÇÕES COM RETOQUE |

PORTA DIANTEIRA E TRASEIRA LADO DIREITO REPINTADAS

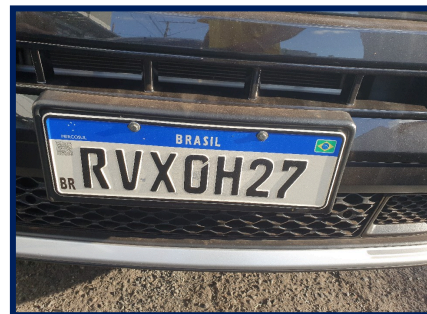
Placa

| <b>OK</b> PLACAS | VERIFICA AS CONDIÇÕES DAS PLACAS IDENTIFICADORAS DIANTEIRA E TRASEIRA. |

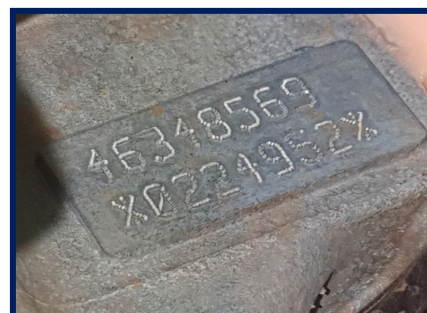
Motor

| <b>OK</b> MOTOR . | ANALISA AS CONDIÇÕES DA NUMERAÇÃO IDENTIFICADORA DO MOTOR. |

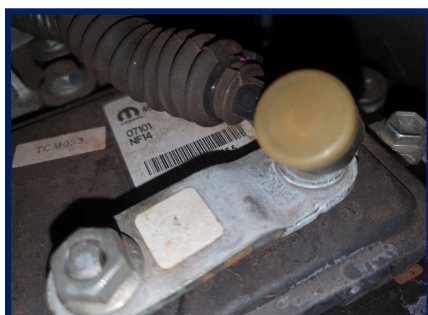
Câmbio

| <b>OK</b> CÂMBIO . | ANALISA AS CONDIÇÕES DA NUMERAÇÃO IDENTIFICADORA DO CÂMBIO, QUANDO PRESENTE E VISÍVEL. |

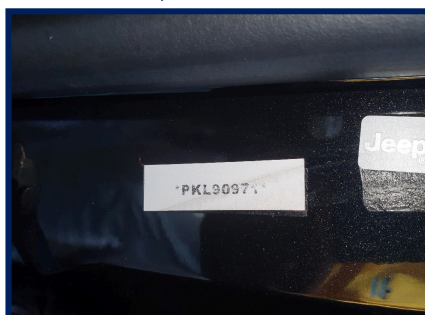
Etiqueta ETA Motor

| <b>OK</b> ETA'S | ANALISA AS ETIQUETAS DE IDENTIFICAÇÃO AUTODESTRUTÍVEIS, QUANDO EXISTENTES E OBRIGATÓRIAS. |

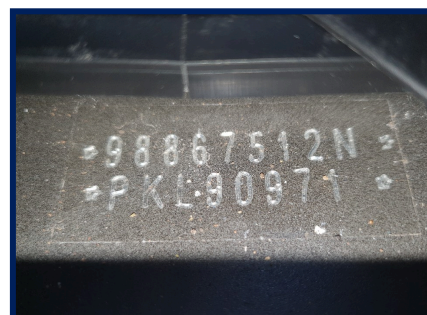
Chassi

| <b>OK</b> CHASSI . | ANALISA AS CONDIÇÕES DA GRAVAÇÃO DO CHASSI DO VEÍCULO. ITEM DE IDENTIFICAÇÃO OBRIGATÓRIO. |

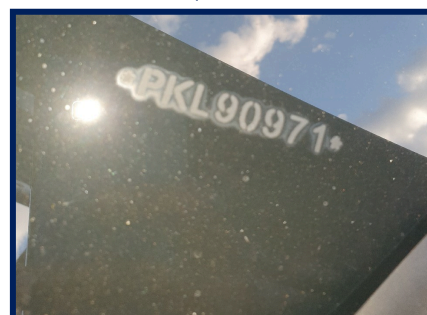
Gravação do vidro

| <b>OK</b> VIDROS | ANALISA A GRAVAÇÃO DA PORÇÃO VIS DO CHASSI NOS VIDROS QUANDO OBRIGATÓRIOS. |
