## APRESENTAÇÃO

| NO. LAUDO: | 5698994 |

| MODELO: | HR-V TOURING |
| PLACA: | SYC8H29 |

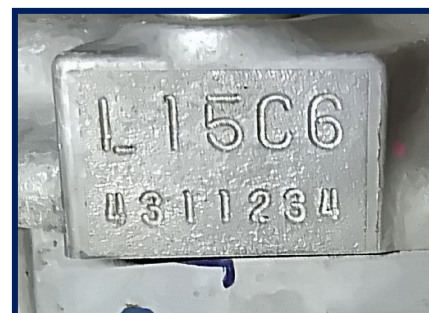
Motor

DENTRO DOS PADRÕES HABITUAIS DO FABRICANTE

É A MESMA QUE CONSTA NA BIN OU CRLV

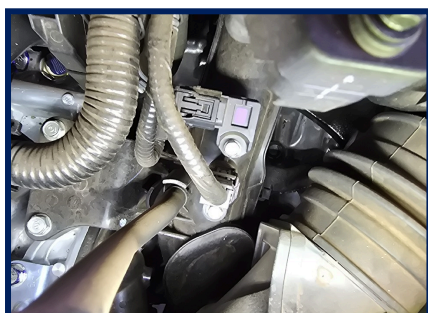
Câmbio

NUMERAÇÃO OBSTRUÍDA (ITEM EXCLUÍDO DO PARECER)

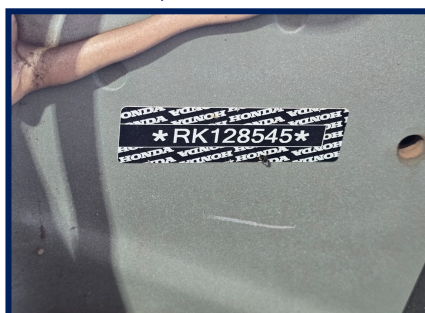
Etiqueta ETA Motor

ETA DENTRO DOS PADRÕES / NUMERAÇÃO COINCIDE COM O CHASSI

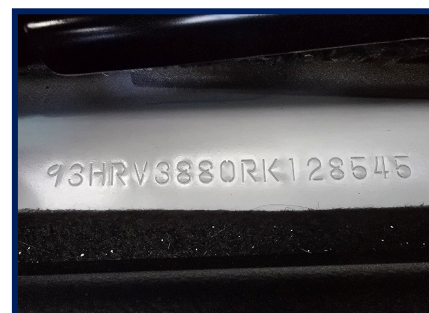
Chassi

DENTRO DOS PADRÕES HABITUAIS DO FABRICANTE

REGIÃO ÍNTEGRA
