*PLACA: QPB9496*  
*MODELO DO VEÍCULO: HB20*

# **VISTORIA** **CERTICAR**

| NO. LAUDO: | 5649341 |
| DATA DE VISTORIA: | 16/03/2026 10:39 |

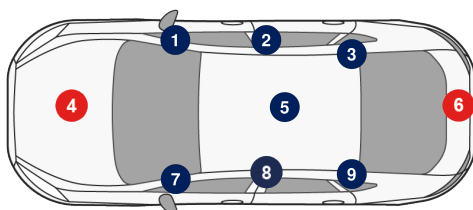
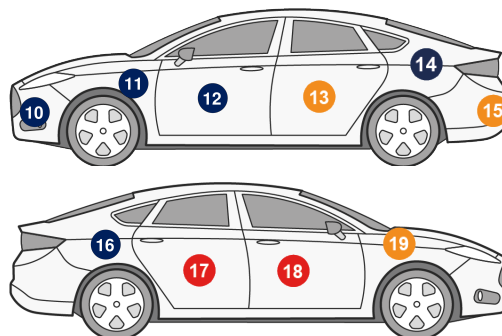
**PINTURA**

| 4 - CAPÔ DIANTEIRO: | PEÇA RETOCADA COM MASSA |
| 6 - TAMPA TRASEIRA: | PEÇA RETOCADA COM MASSA |

| 13 - PORTA TRASEIRA ESQUERDA: | PEQUENO AMASSADO, RISCADO OU RALADO (ATÉ 5CM) |
| 15 - PARA-CHOQUE TRASEIRO: | PINTURA EM BOAS CONDIÇÕES COM RETOQUE |

| 17 - PORTA TRASEIRA DIREITA: | PEÇA RETOCADA COM MASSA |
| 18 - PORTA DIANTEIRA DIREITA: | PEÇA RETOCADA COM MASSA |
| 19 - PARA-LAMA DIANTEIRO DIREITO: | PINTURA EM BOAS CONDIÇÕES COM RETOQUE |

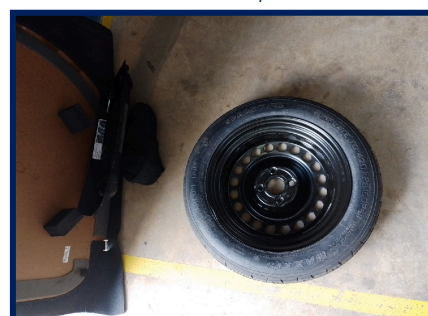
Pneu Estepe

AMORTECER DO PORTA MALAS COM BAIXA PRESSÃO; AMASSADO NA RODA DO ESTEPE.
