## SITUAÇÃO GERAL

APROVADO

| NO. LAUDO: | 5697410 |

| MODELO: | SENTRA EXC CVT |

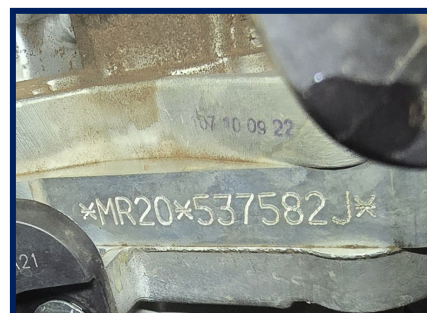
Motor

DENTRO DOS PADRÕES HABITUAIS DO FABRICANTE  
É A MESMA QUE CONSTA NA BIN OU CRLV

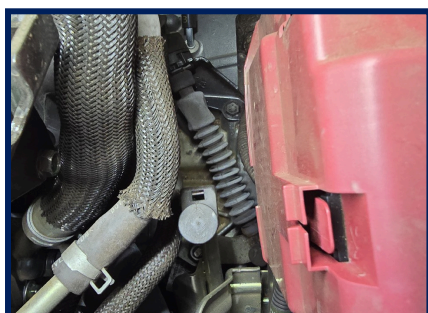
Câmbio

SEM ACESSO / OBSTRUÍDA

NUMERAÇÃO OBSTRUÍDA (ITEM EXCLUÍDO DO PARECER)

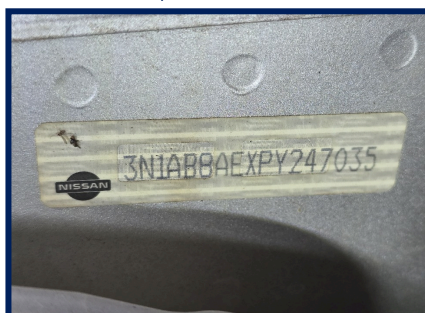
Etiqueta ETA Motor

ETA DENTRO DOS PADRÕES / NUMERAÇÃO COINCIDE COM O CHASSI

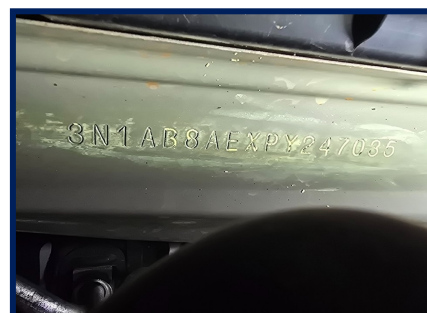
Chassi

NUMERAÇÃO IDENTIFICADORA : DENTRO DOS PADRÕES HABITUAIS DO FABRICANTE  
CHAPA SUPORTE : REGIÃO ÍNTEGRA

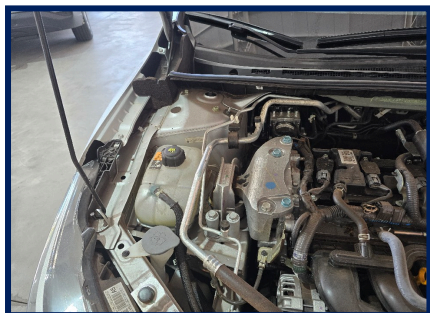
Torre amort diant/direita

SEM AVARIAS APARENTES

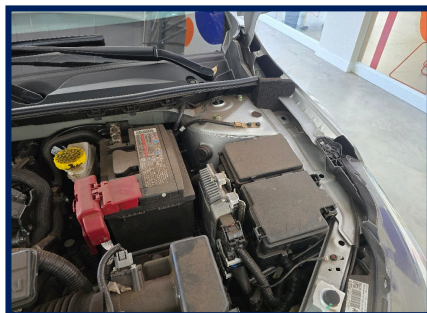
Torre amort diant/esquer

SEM AVARIAS APARENTES

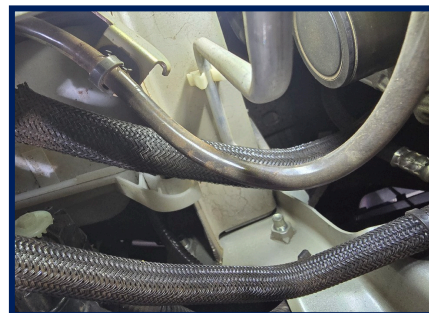
Longarina dianti/direita

SEM AVARIAS APARENTES

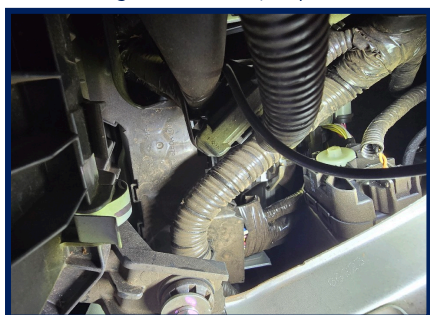
Longarina dianteira/esquerda

SEM AVARIAS APARENTES

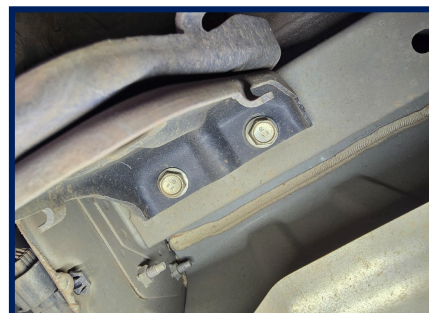
Longarina traseira/esquerda

SEM AVARIAS APARENTES

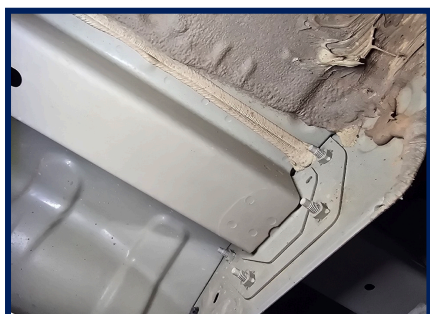
Longarina traseira/direita

SEM AVARIAS APARENTES
