APRESENTAÇÃO

| NO. LAUDO: | 5875753 |

| MODELO: | RAMPAGE REBEL DS |
| PLACA: | SVM2A00 |

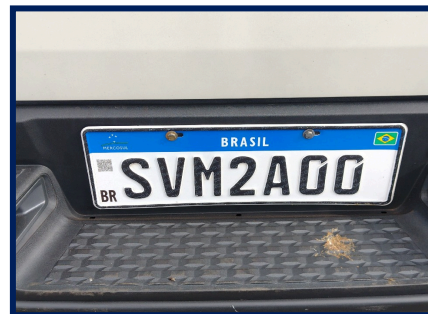
Placa

PLACA DENTROS DOS PADRÕES

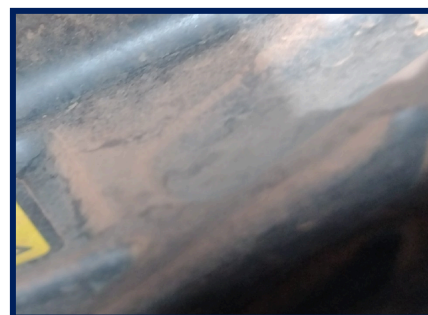
Motor

DENTRO DOS PADRÕES HABITUAIS DO FABRICANTE

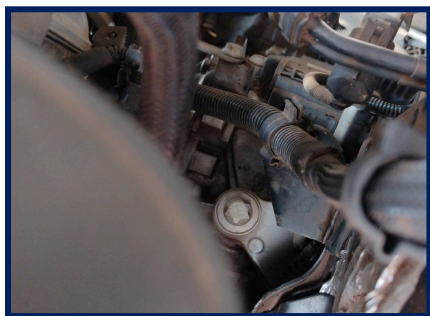
Câmbio

NUMERAÇÃO OBSTRUÍDA (ITEM EXCLUÍDO DO PARECER)

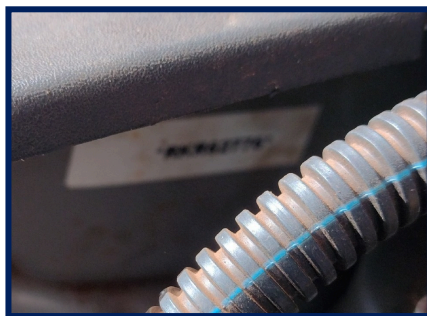
Etiqueta ETA Motor

| ETA MOTOR : | ETA DENTRO DOS PADRÕES / NUMERAÇÃO COINCIDE COM O CHASSI |

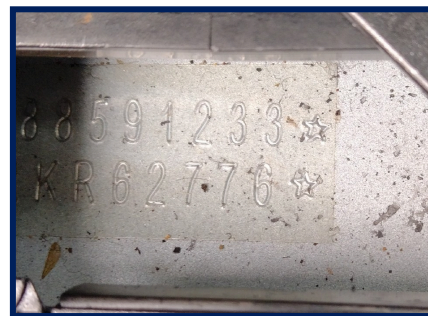
Chassi

988591233KR62776

DENTRO DOS PADRÕES HABITUAIS DO FABRICANTE

REGIÃO ÍNTEGRA

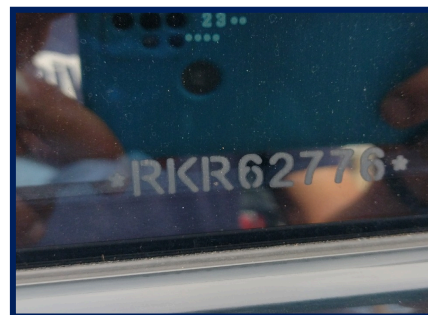
Gravação do vidro

| PARABRISA : | GRAVAÇÃO ORIGINAL / COINCIDE COM O CHASSI |

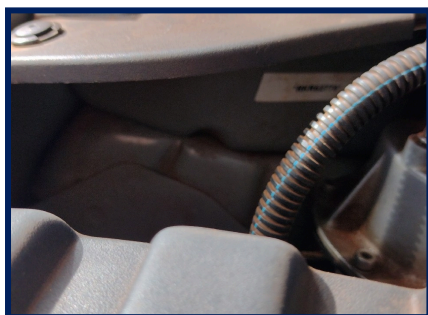
Torre amort diant/direita

| TORRE DO AMORTECEDOR DIANTEI. DIR. : | SEM AVARIAS APARENTES |

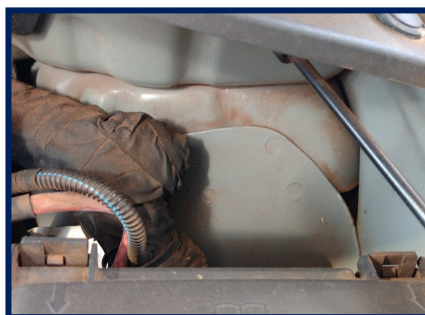
Torre amort diant/esquer

| TORRE DO AMORTECEDOR DIANTEI. ESQ. : | SEM AVARIAS APARENTES |

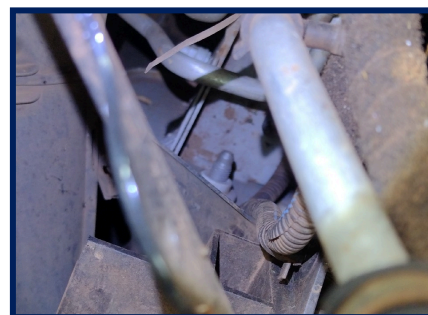
Longarina dianti/direita

| LONGARINA DIANTEI. DIR. : | SEM AVARIAS APARENTES |

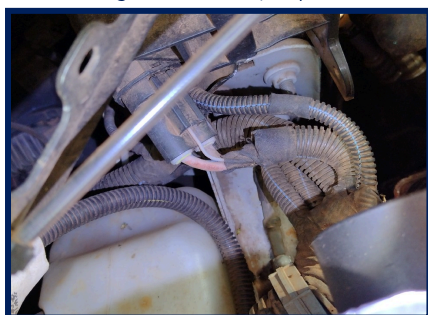
Longarina dianteira/esquerda

| LONGARINA DIANTEI. ESQ. : | SEM AVARIAS APARENTES |

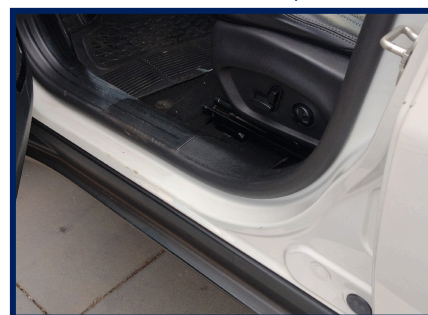
Caixa De Ar Esq

| CAIXA DE AR ESQUERDA. : | SEM AVARIAS APARENTES |

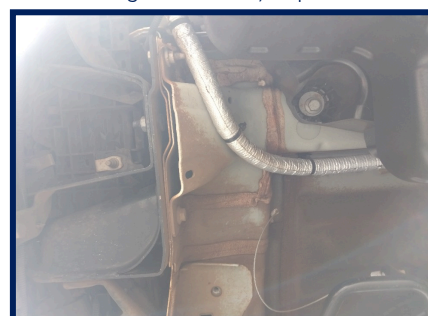
Longarina traseira/esquerda

| LONGARINA TRASEI. ESQ. : | SEM AVARIAS APARENTES |

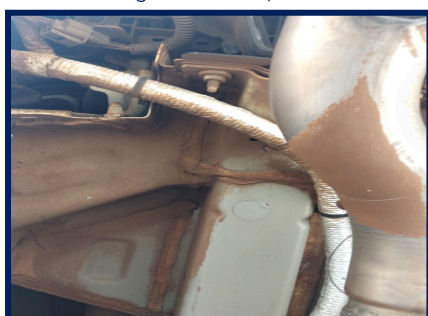
Longarina traseira/direita

| LONGARINA TRASEI. DIR. : | SEM AVARIAS APARENTES |

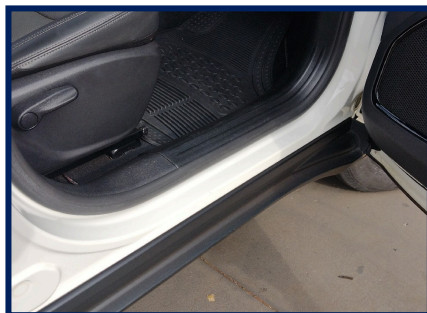
CAIXA DE AR DIR.

| CAIXA DE AR DIREITA. : | SEM AVARIAS APARENTES |
