## Dados do Veículo

Marca: JEEP

Modelo: RENEGADE LIMITED AT

Placa: QNQ8629

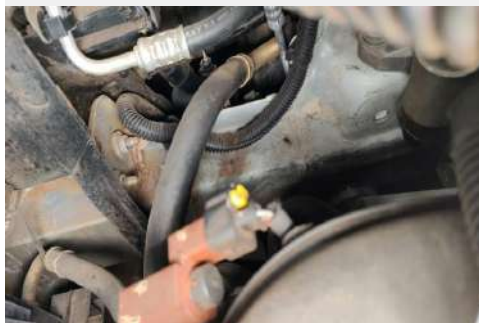
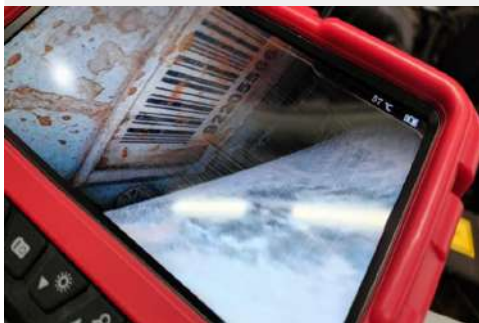
LONGARINA D.D

-PARA-BRISA TRINCADO  
-PARACHOQUE DIANTEIRO RECUPERADO  
-LONGARINA DIANTEIRA DIREITA ESTÁ DESCASCADA, POSSÍVEL MANUTENÇÃO NO COFRE DO MOTOR.
