Vistoria - 117540

27/04/2026

PLACA: OLR5804

| Situação do Veículo: - | Situação Chassi: - | Chassi: 93HGE8890DZ202247 | Marca/Modelo: HONDA HONDA/FIT EX FLEX | Motor: L15A83402248 | Cor: Prata | Cambio: ***** |

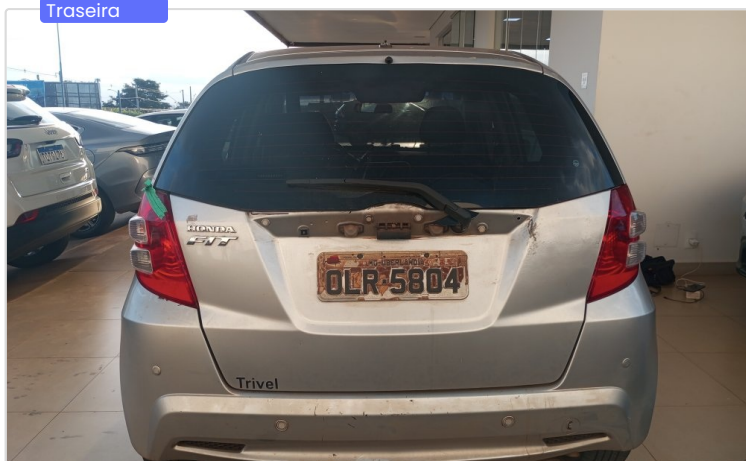
| | Item | Status |
|---|---|---|
| 14 | Tampa Traseira | Repintura |

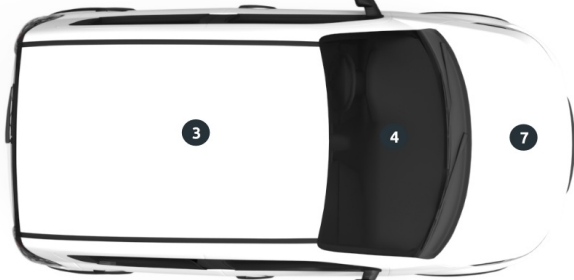
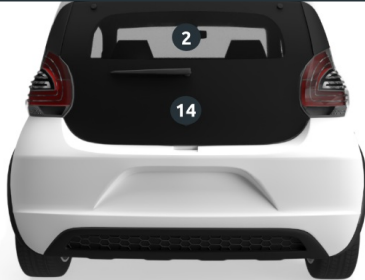
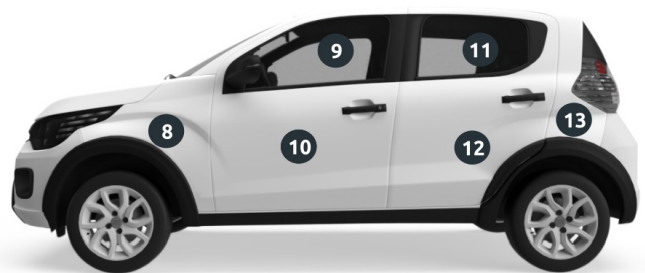
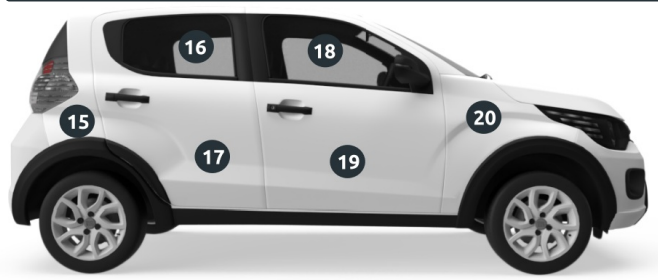
| | Item | Status |
|---|---|---|
| 2 | Vidro Traseiro | Vidro substituído |
| 7 | Capô | Repintura |
| 8 | Paralama Esquerdo | Repintura |
| 9 | Vidro Motorista / E | Vidro substituído |
| 10 | Porta Motorista | Repintura |
| 12 | Porta Traseira / E | Avariado |

| | Item | Status |
|---|---|---|
| 13 | Paralama Traseiro / E | Reparado |
| 15 | Paralama Traseiro / D | Avariado |
| 20 | Paralama Direito | Repintura |

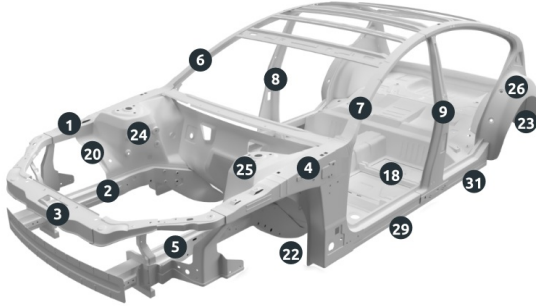
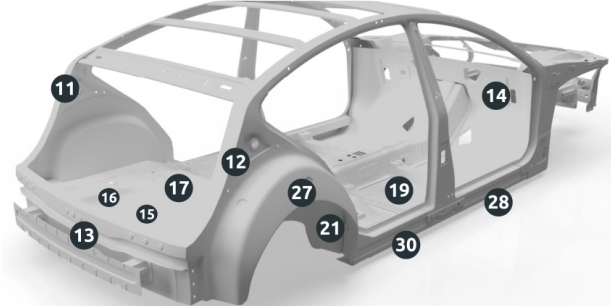
| Item | Status |
|---|---|
| 13 Painel Traseiro | Recuperado |
| 17 Assoalho Traseiro | Avariado |

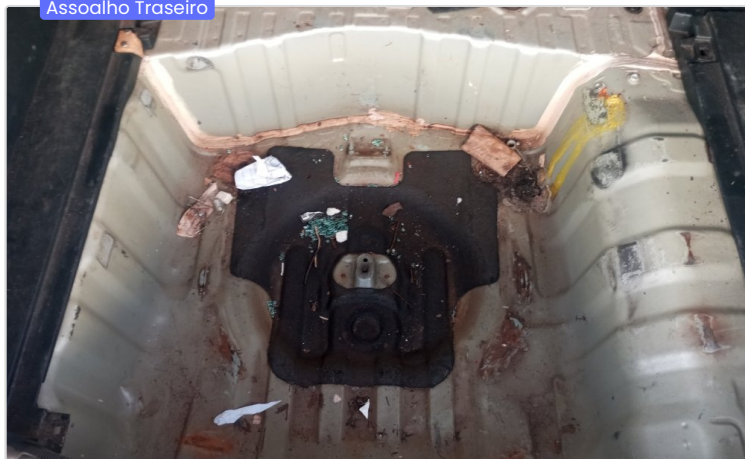
Assoalho Traseiro

**Estrutura: Painel Traseiro:** recuperado, **Assoalho Traseiro:** avariado
