## LAUDO CAUTELAR VEICULAR - PEQUENO PORTE

| Placa: | PVS7H61 | Estado: | MG |
| Marca/Modelo: | RENAULT/SANDERO STEP 16R | | |

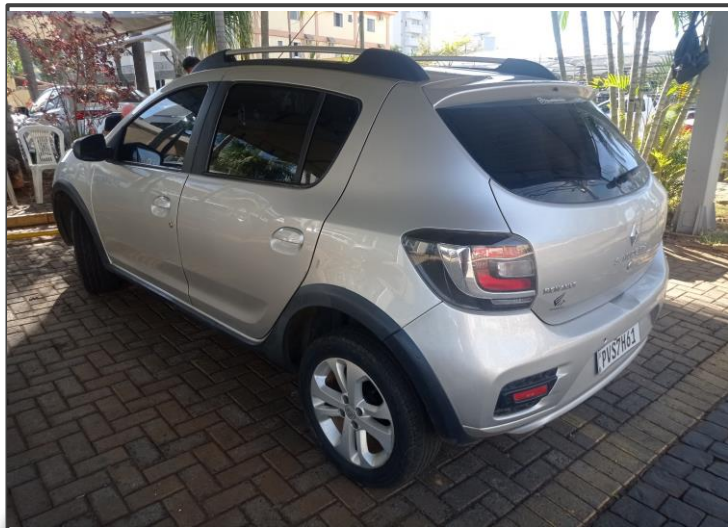
Foto da Traseira e da Placa: **PVS7H61**

Situação da Placa: A PLACA ESTÁ OK

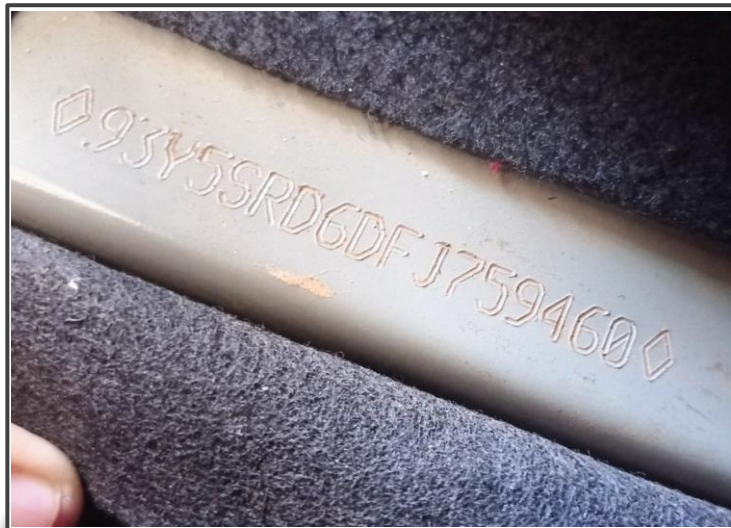
Macro Foto Nº Chassi: **93Y5SRD6DFJ759460**

- ✓ NÃO Apresentava Indícios Evidentes de Adulteração (Chassi ORIGINAL).
- ✓ Efetuada a Pesquisa da Ficha de Montagem do Veículo; Constata-se que o Chassi era Original de Fábrica.

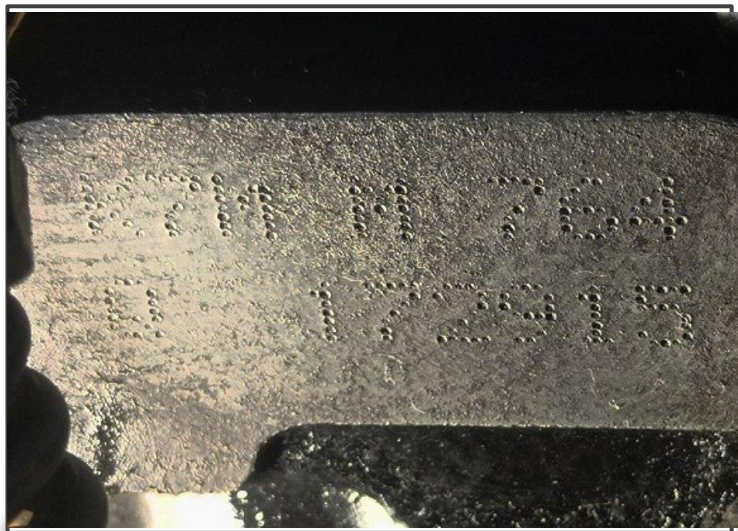
Foto do Número do Motor: **K7MM764Q172915**

- ✓ NÃO Apresentava Indícios Evidentes de Adulteração.
- ✓ Motor em Conformidade com a BIN (Base de Identificação Nacional).

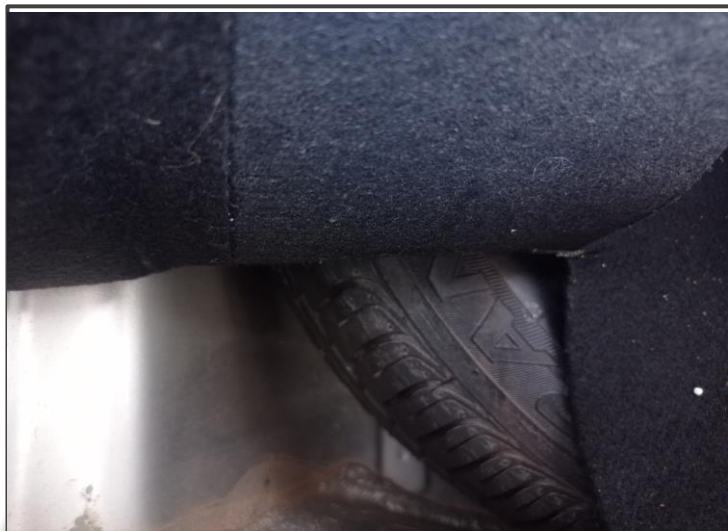
Itens Obrigatórios: Equipamentos Obrigatórios OK

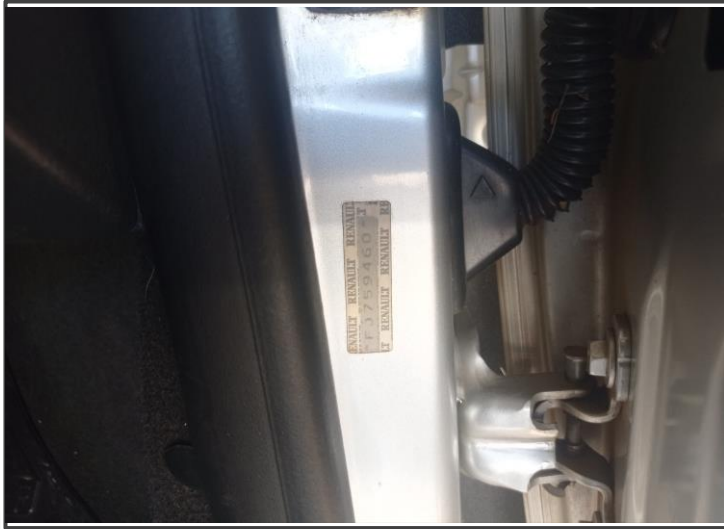
➡ Etiqueta Obrigatória da Coluna da Porta

Coluna da Porta: ✓ Etiqueta Original. Compartimento do Motor: ✓ Etiqueta Original.

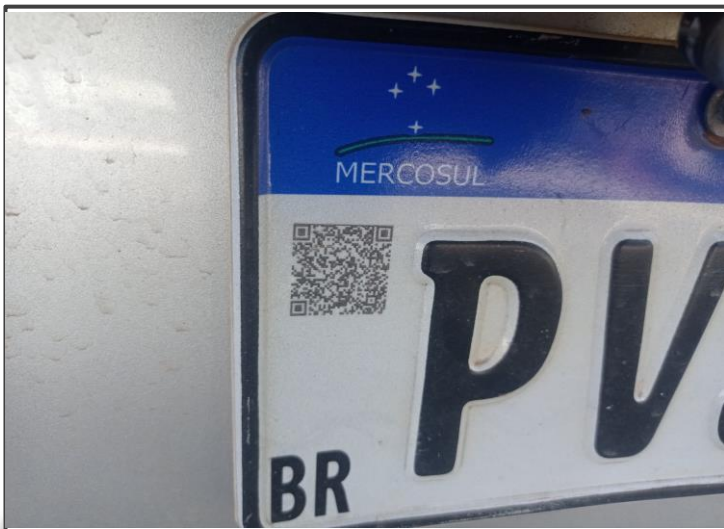
➡ Macro Foto do QR Code/Lacre da Placa

CRCode: Não Violado Placa: Mercosul

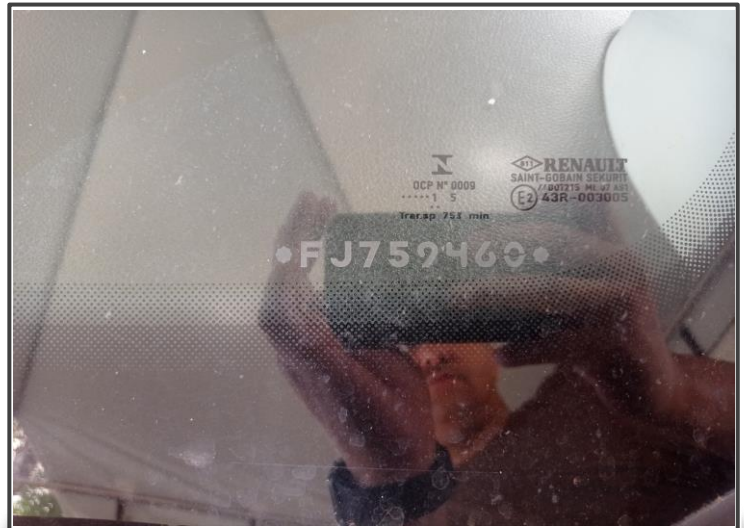
➡ Foto da Gravação do Vidro Para-Brisas

Dianteiro (Para-Brisas) ✓ Vidro Original.  
Porta Diant. Esquerda: ✓ Vidro Original.  
Porta Tras. Esquerda: ✓ Vidro Original.  
Lateral Tras. Esquerda: ✓ Vidros Inexistentes.  
Vidro Traseiro: ✓ Vidro Original.  
Porta Diant. Direita: ✓ Vidro Original.  
Porta Tras. Direita: ✓ Vidro Original.  
Lateral Tras. Direita: ✓ Vidros Inexistentes.
