## LAUDO CAUTELAR VEICULAR - PEQUENO PORTE

| Placa: | GHE4C15 | Estado: | MG |
| Marca/Modelo: | HONDA/HR-V EXL CVT | | |

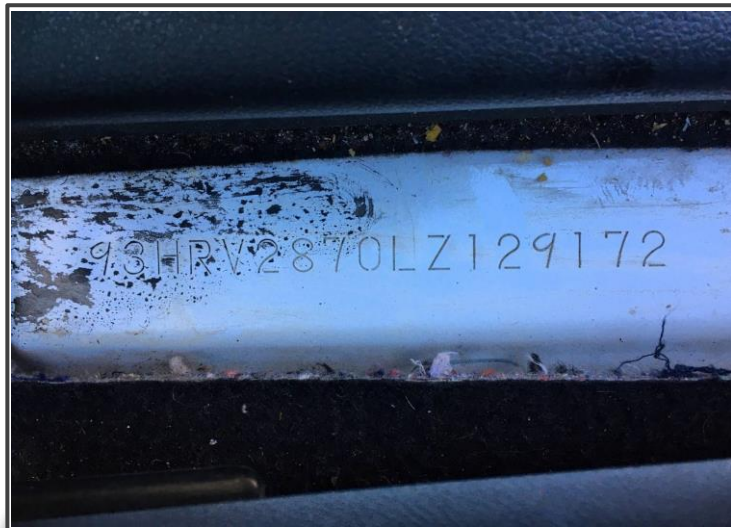
Macro Foto Nº Chassi: **93HRV2870LZ129172**

- ✓ NÃO Apresentava Indícios Evidentes de Adulteração (Chassi ORIGINAL).
- ✓ Efetuada a Pesquisa da Ficha de Montagem do Veículo; Constata-se que o Chassi era Original de Fábrica.

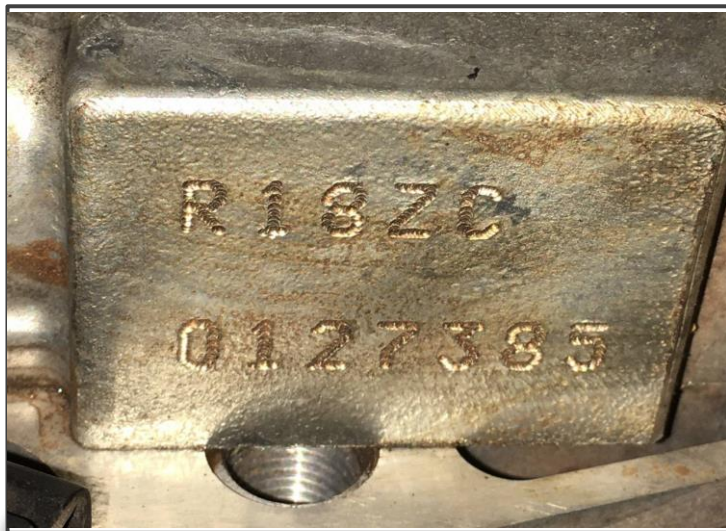
Foto do Número do Motor: **R18ZC-0127385**

- ✓ NÃO Apresentava Indícios Evidentes de Adulteração.
- ✓ Motor em Conformidade com a BIN (Base de Identificação Nacional).

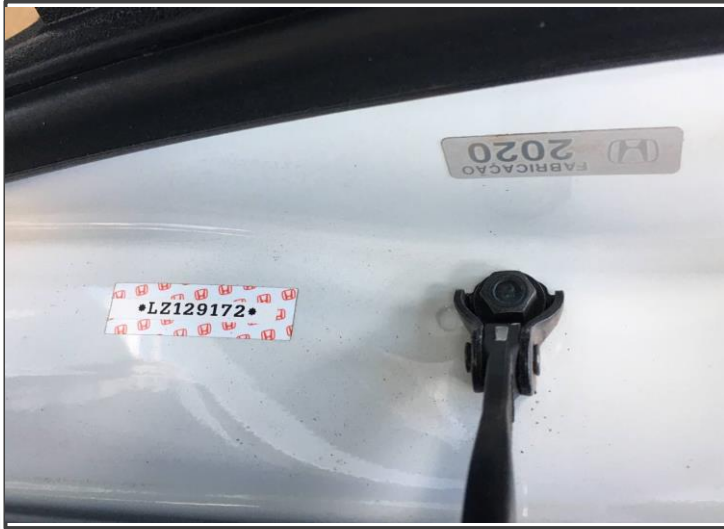
➡ Etiqueta Obrigatória da Coluna da Porta

Coluna da Porta: ✓ Etiqueta Original. Compartimento do Motor: ✓ Etiqueta Original.

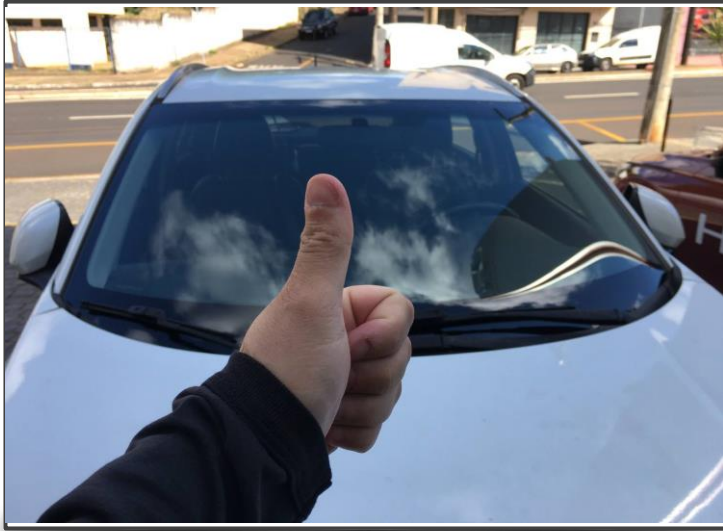
➡ Foto das Condições do vidro dianteiro (Para-brisa)

- Dianteiro (Para-Brisas) ⚠ Vidro Não Original (Grav. Paralela).
- Porta Diant. Esquerda: ✓ Vidro Original.
- Porta Tras. Esquerda: ✓ Vidro Original.
- Lateral Tras. Esquerda: ✓ Vidros Inexistentes.
- Vidro Traseiro: ✓ Vidro Original.
- Porta Diant. Direita: ✓ Vidro Original.
- Porta Tras. Direita: ✓ Vidro Original.
- Lateral Tras. Direita: ✓ Vidros Inexistentes.
